## 試料採取状況写真

**第22-B3326号**

中城村立津覇小学校

12-1号棟

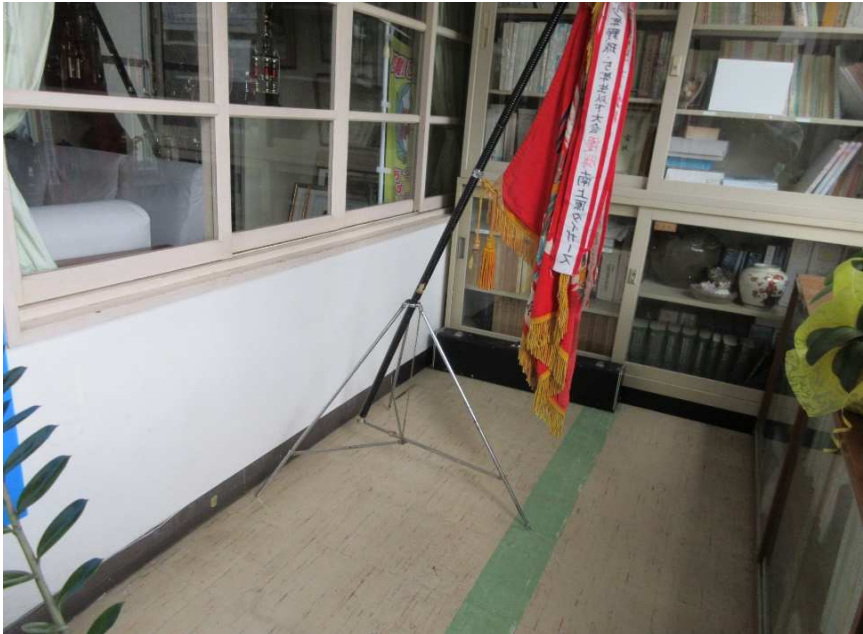
| 7997 |

| クリソタイルを含有 |
| 0.1～5% |

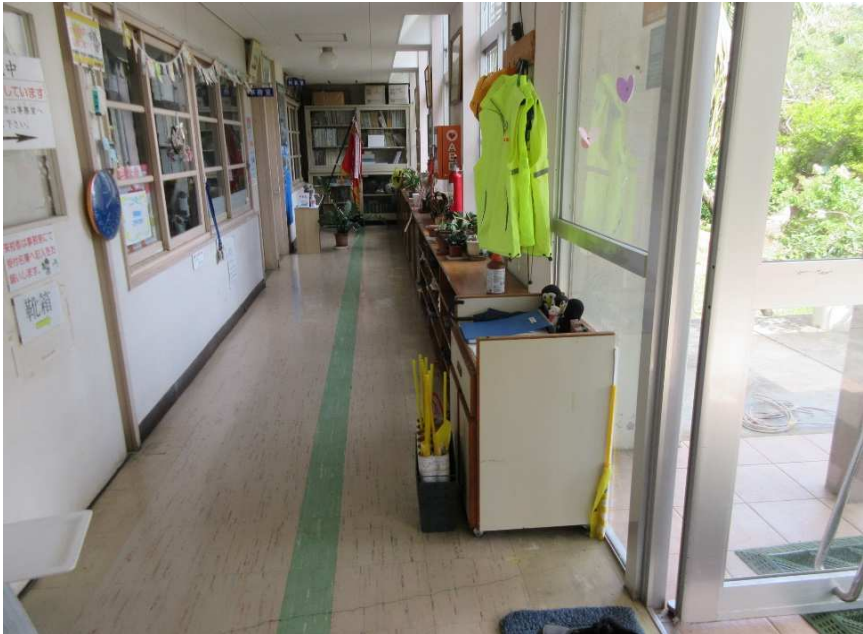
| 7998 |

| クリンタイトルを含有 |
| 0.1～5% |

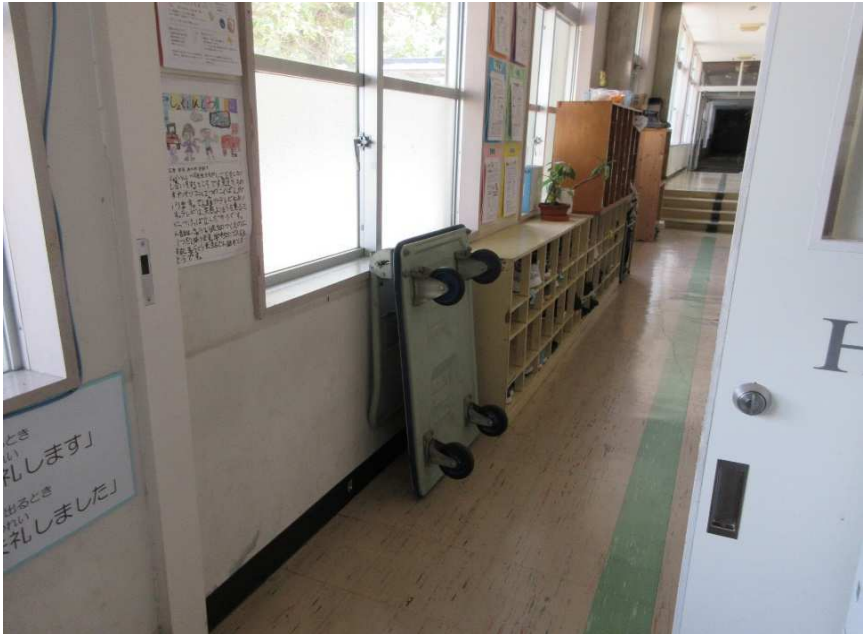
| 7999 |

| クリンタイルを含有 |
| 0.1～5% |

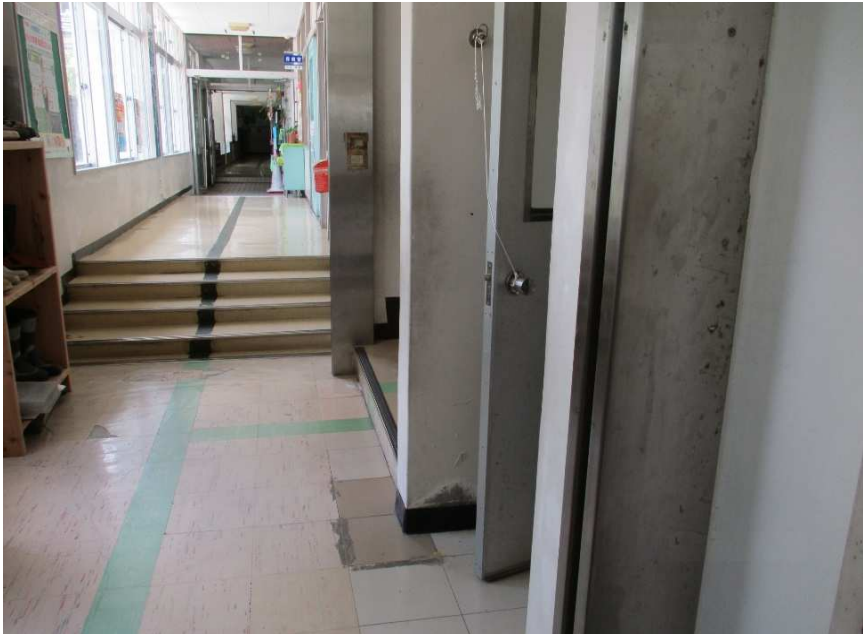
| 8000 |

| クリンタイトルを含有 |
| 0.1～5% |

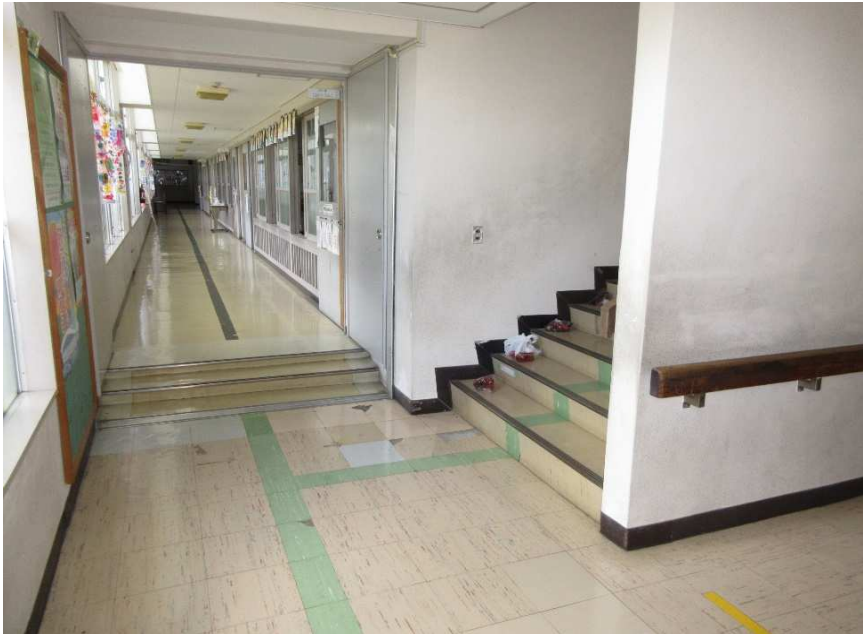
| 8001 |

| クリンタイルを含有 |
| 0.1～5% |

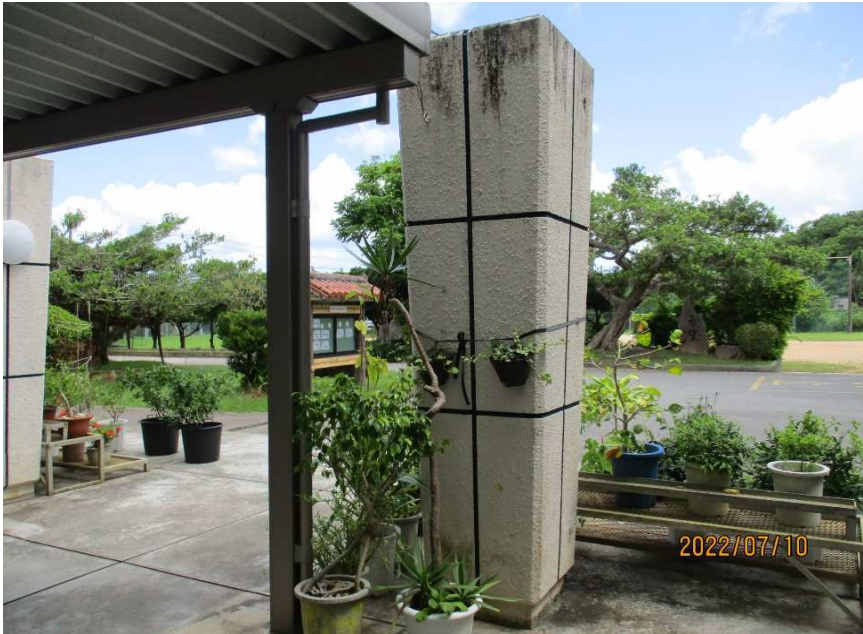
| 8005 |

| クリンタイトルを含有 |
| 0.1～5% |

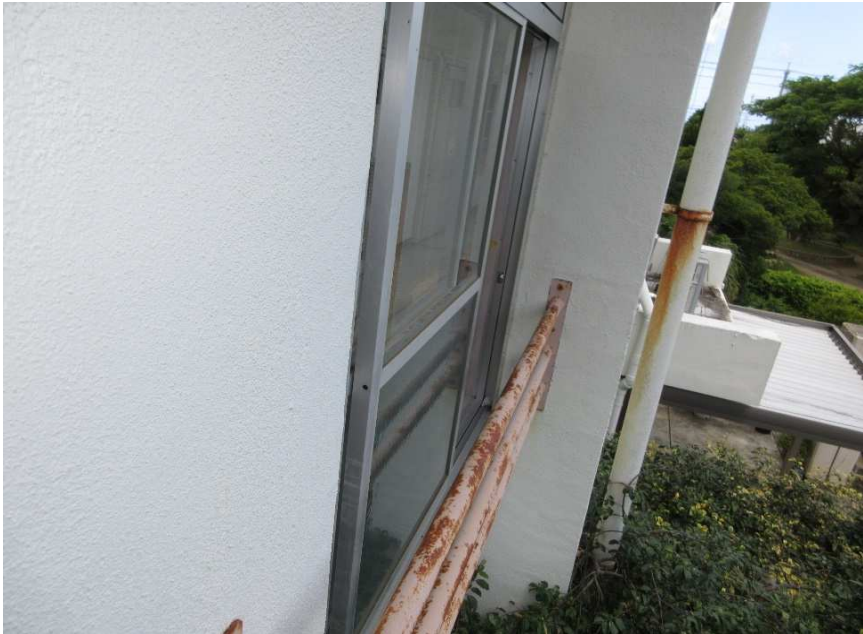
| 8006 |

| クリソタイルを含有 |
| 0.1～5% |

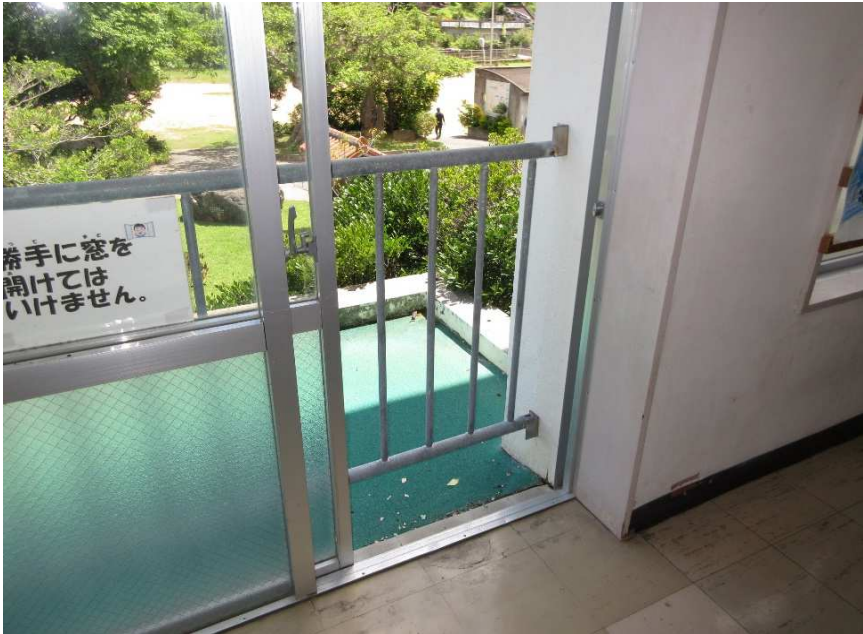
| 8007 |

| クリンタイルを含有 |
| 0.1～5% |

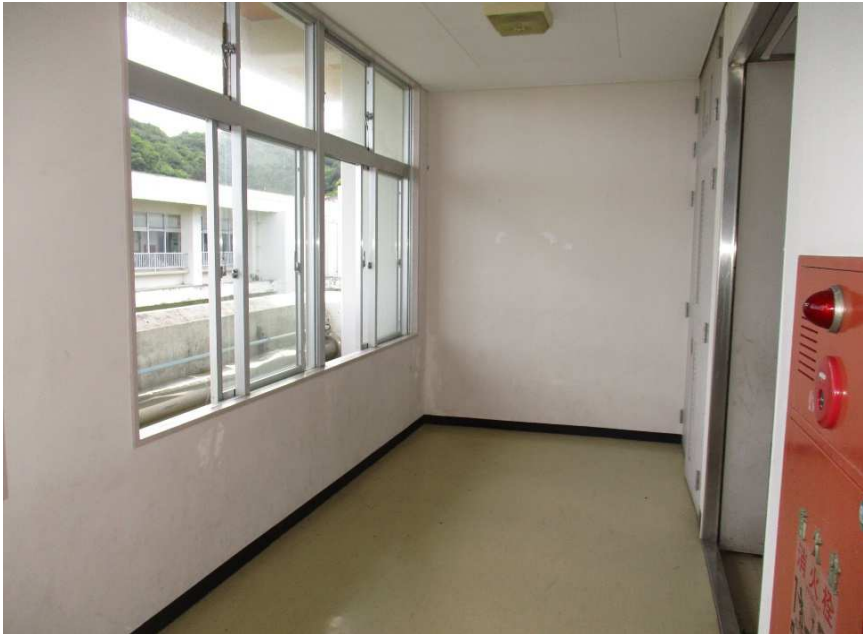
| 8017 |

| クリンタイルを含有 |
| 0.1～5% |
