【報告書番号】
第22-B3326号

【建物名称】
中城村立津覇小学校
13-2号棟

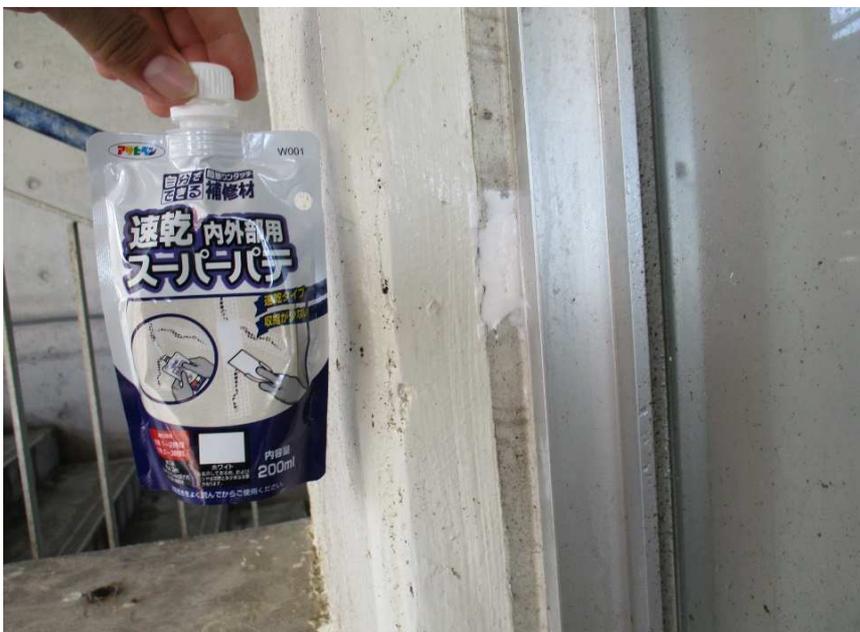
【撮影状況】
採取状況

【分析結果】
クリソタイトを含有
0.1~5%

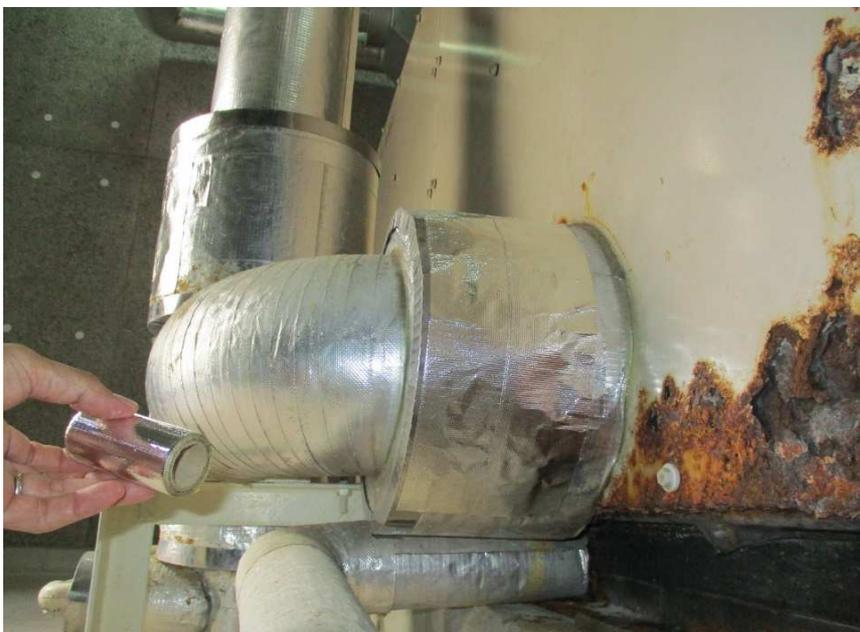
【撮影状況】
採取状況

【分析結果】
クリソタイトを含有
5~50%

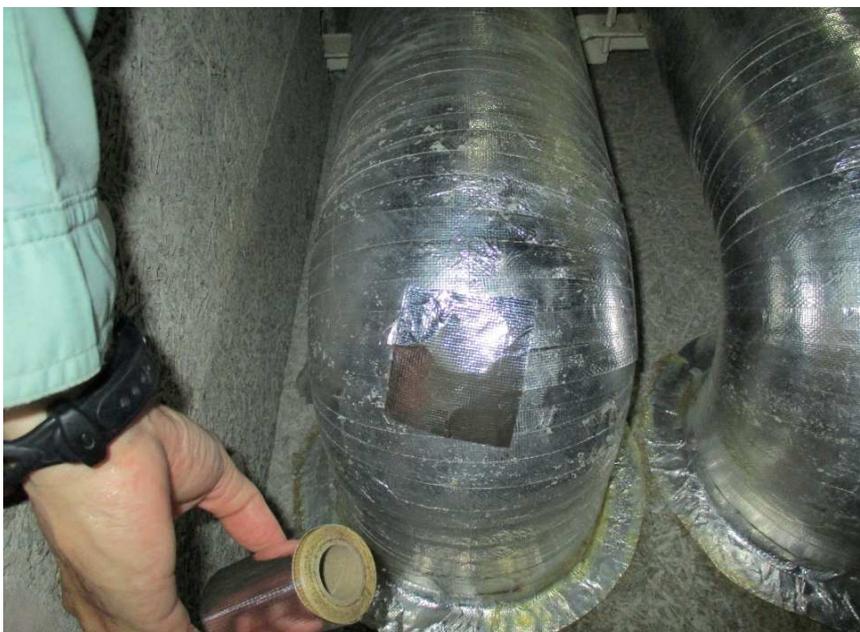
採取状況

中城幼小・津覇幼小アスベスト含有調査業務
中城村立津覇小学校 16-2号棟
3階 機械室
冷水管
パイプ保温材(エルボ)
No. 8068

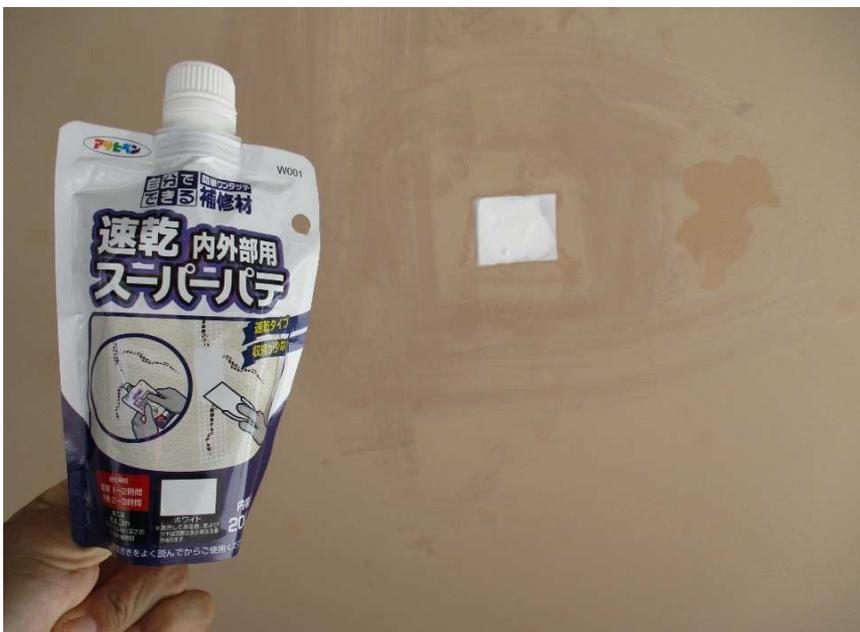
【撮影状況】
採取状況

【分析結果】
クリソタイトを含有
0.1~5%

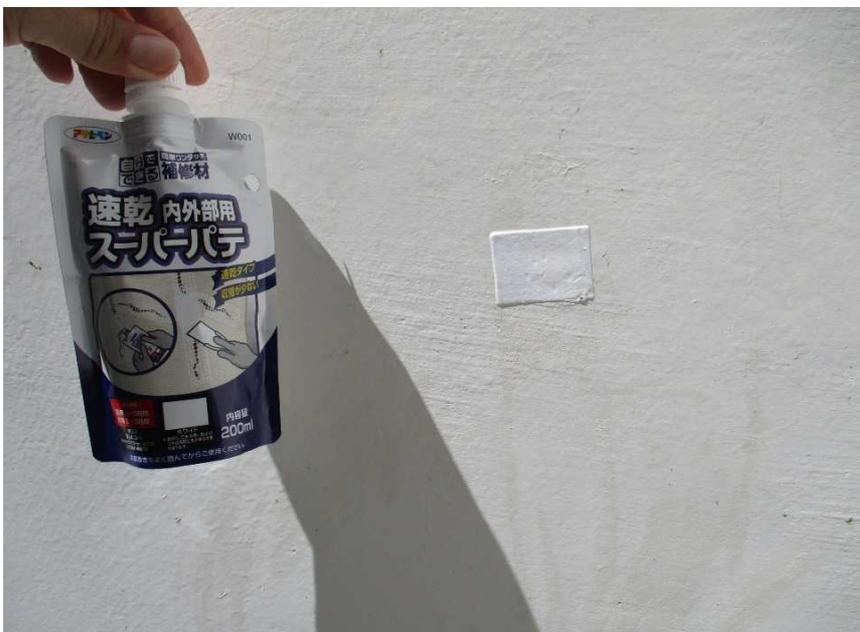
採取状況

クリソタイトを含有

0.1~5%

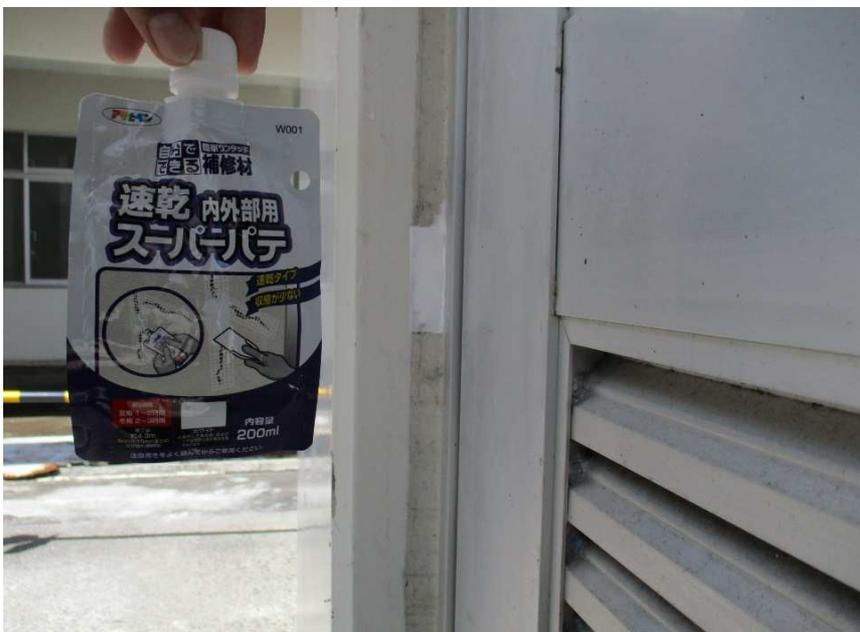
【撮影状況】
採取状況

【分析結果】
クリソタイトを含有
0.1~5%

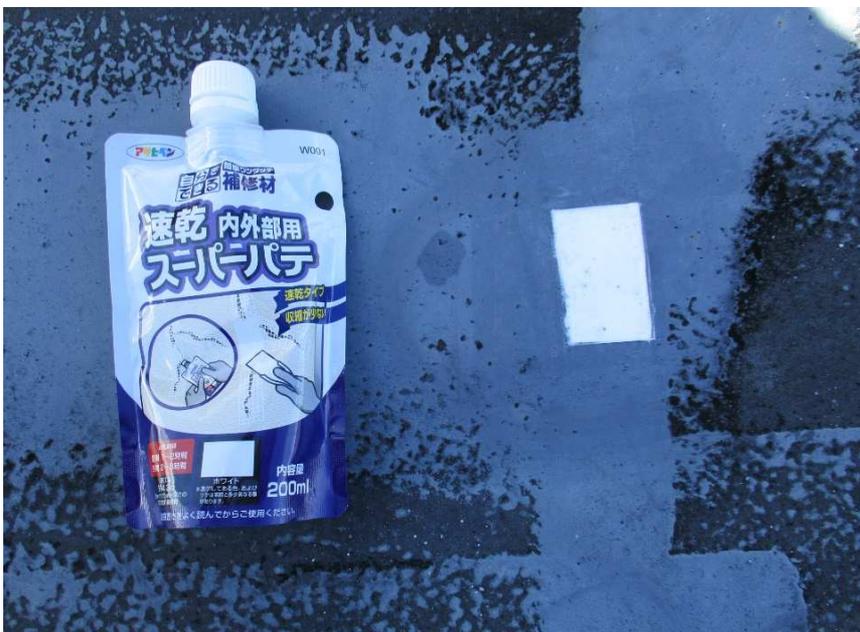
【撮影状況】
採取状況

【分析結果】
クリンタイトルを含有
0.1~5%
