第22-B3326号

中城村立津覇小学校

資料12 既存校舎等のアスベスト含有調査結果  
(津覇小学校)

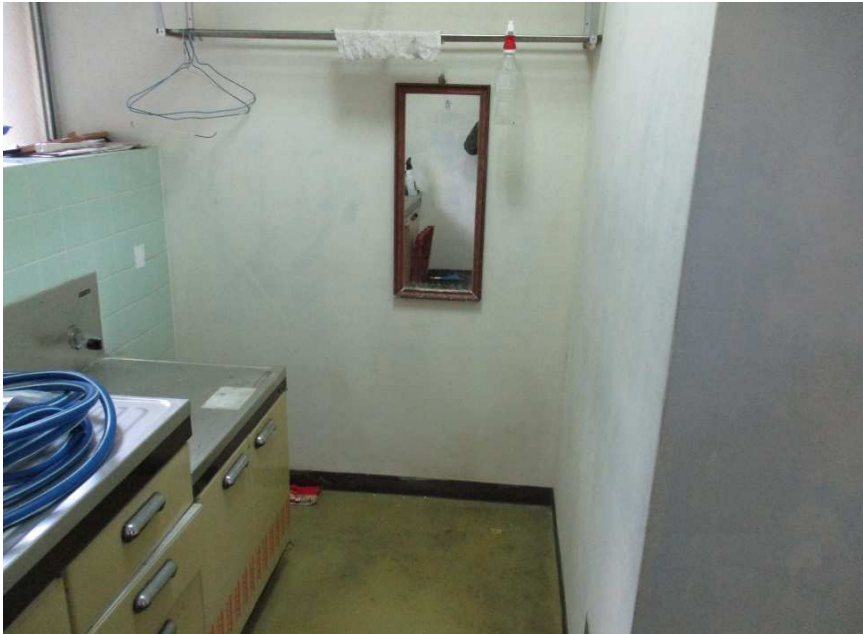
| 採取位置 |

| 無検出 |

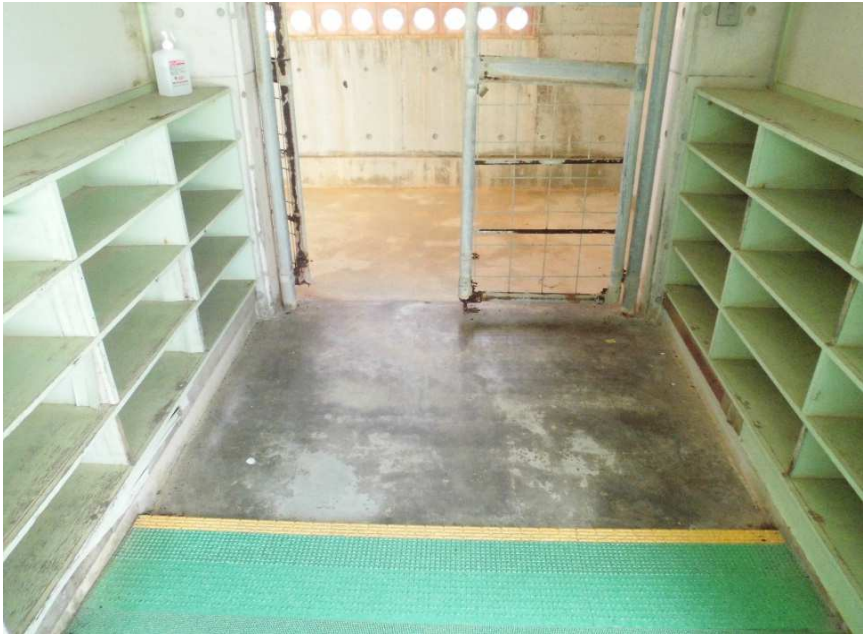
| 採取位置 |

| クリンタイルを含有 |
| 0.1～5% |

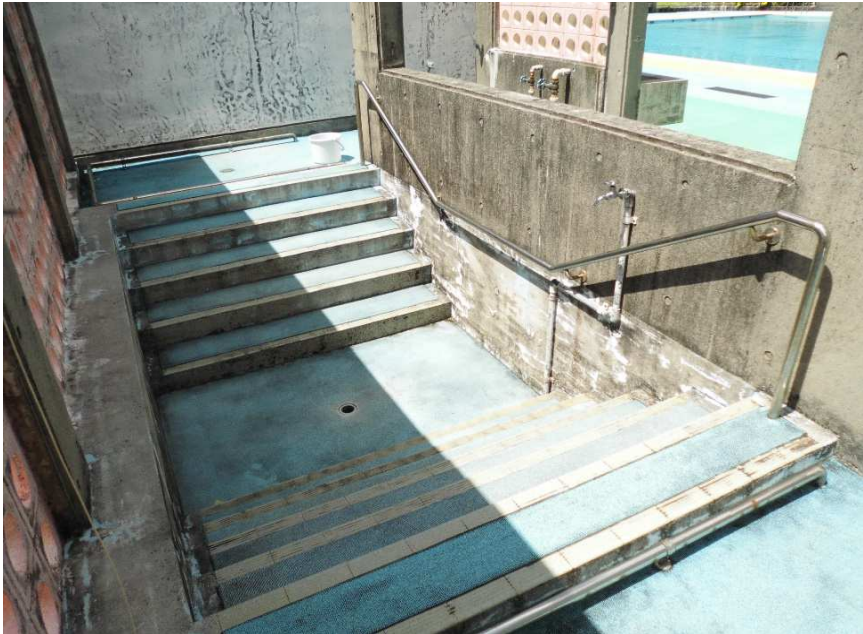
| 採取位置 |

| クリンタイルを含有 |
| 0.1～5% |

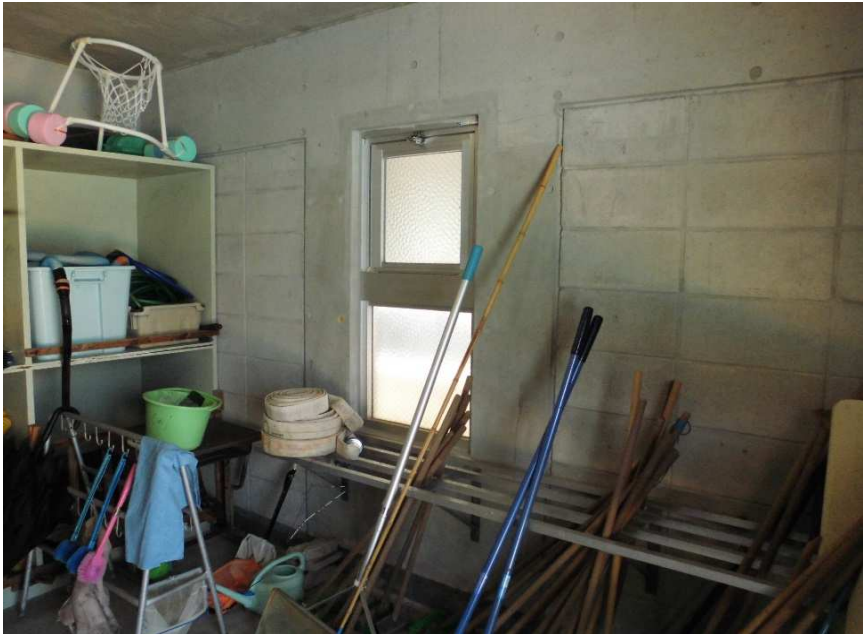
| 採取位置 |

| クリソタイトを含有 |
| 0.1～5% |

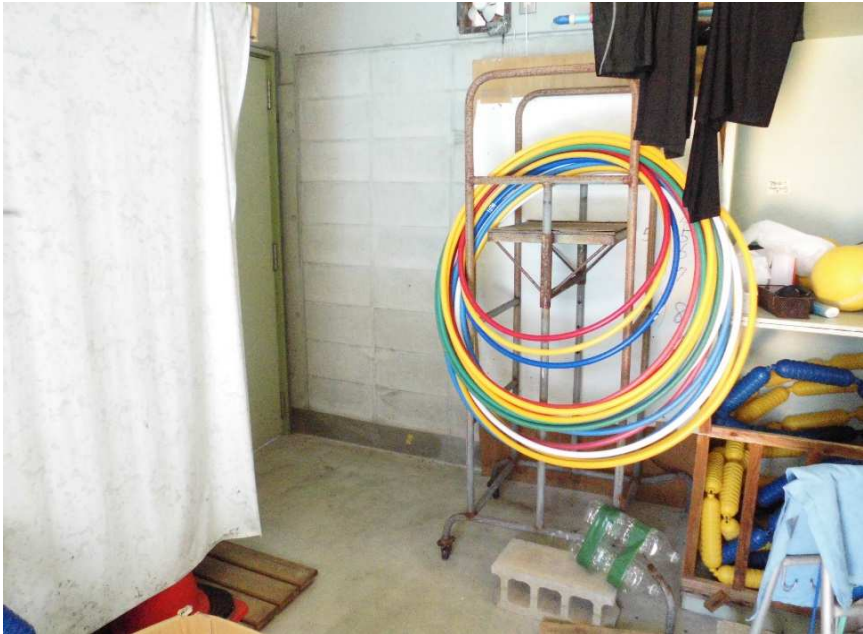
| 採取位置 |

| クリソタイルを含有 |
| 0.1～5% |

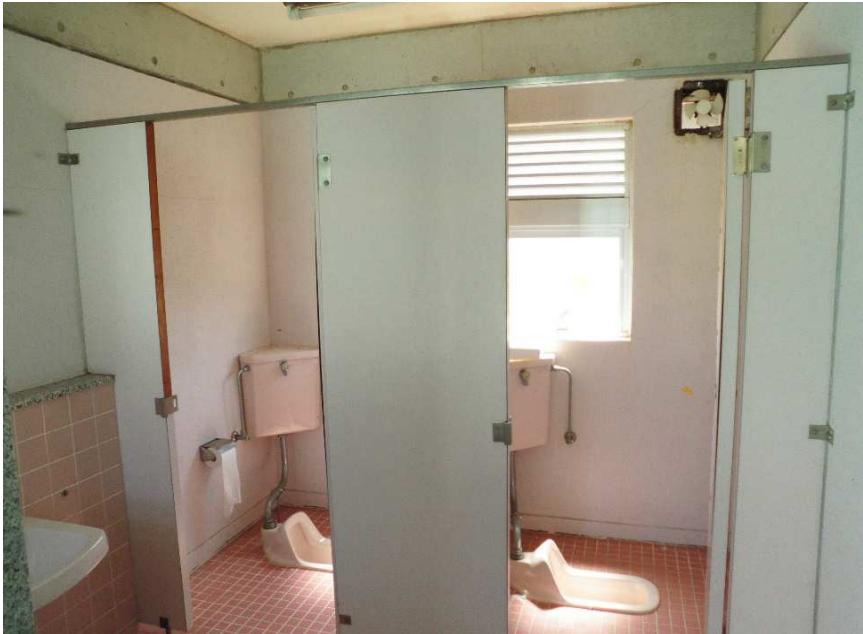
| 採取位置 |

| クリソタイトを含有 |
| 0.1～5% |
