【報告書番号】
第22-B3326号

【建物名称】
中城村立津覇小学校
23号棟

令和4年7月9日
中城村立津覇小学校・幼稚園
アスベスト調査委託業務

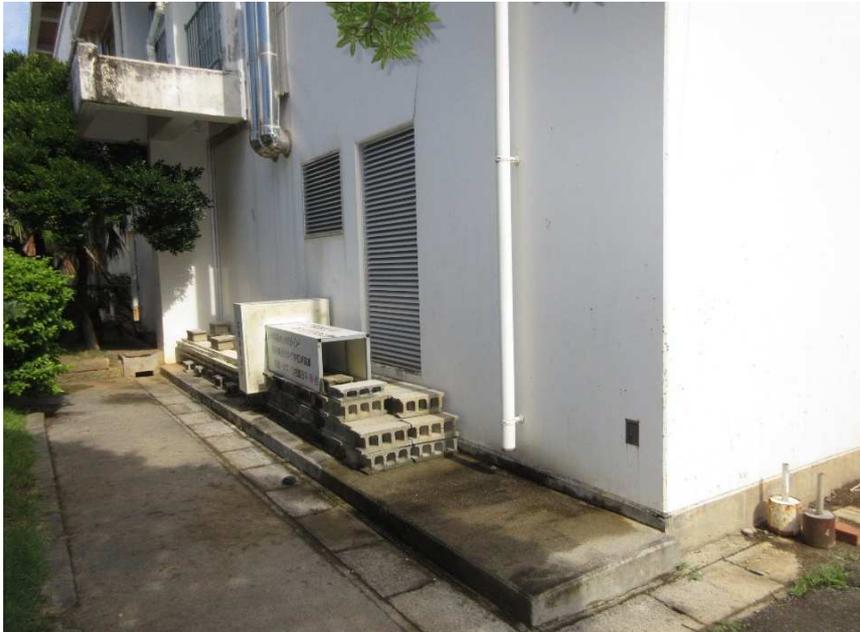
【検体 I D】
8180

【分析結果】
クリンタイトルを含有
0.1~5%

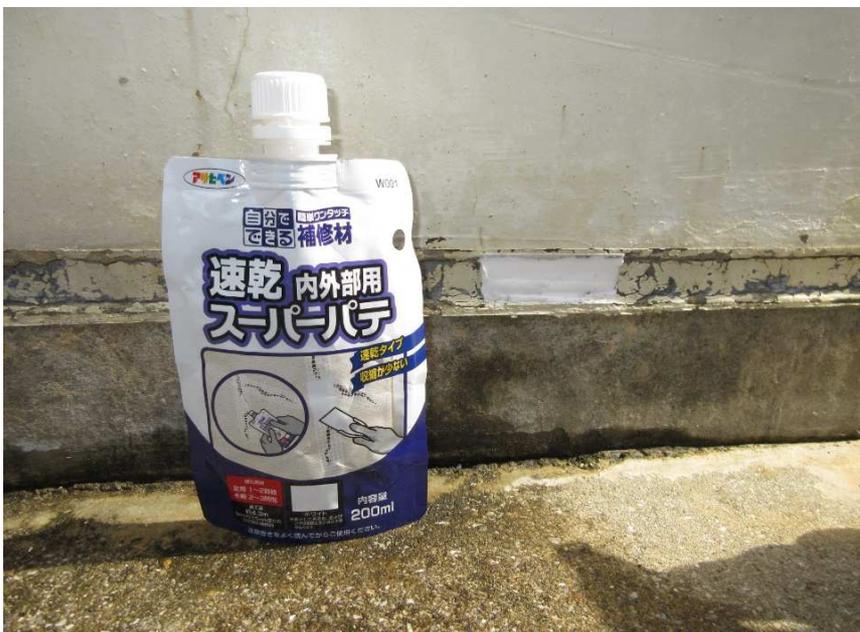
【撮影状況】
補修後

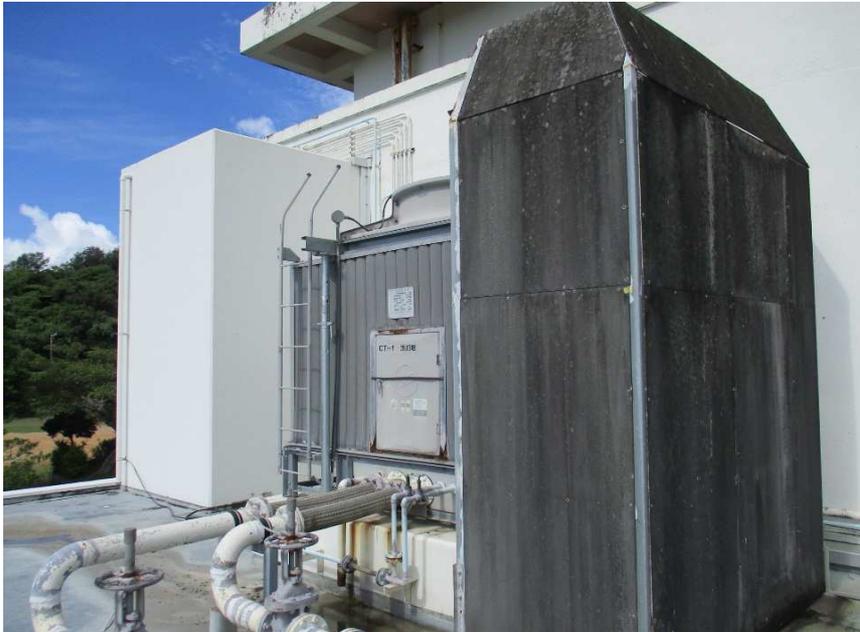
【検体 I D】
8183

【分析結果】
クリンタイトルを含有
5~50%

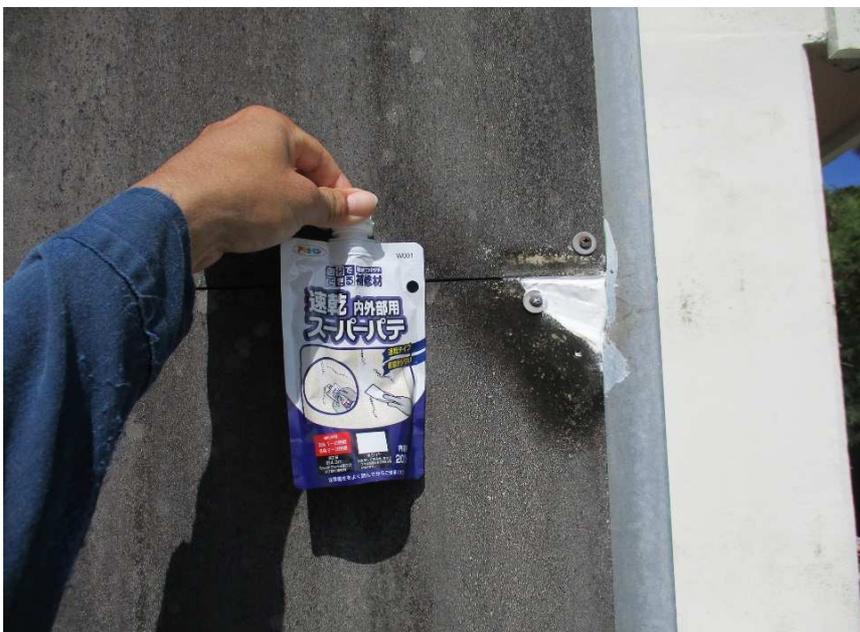
【撮影状況】
補修後

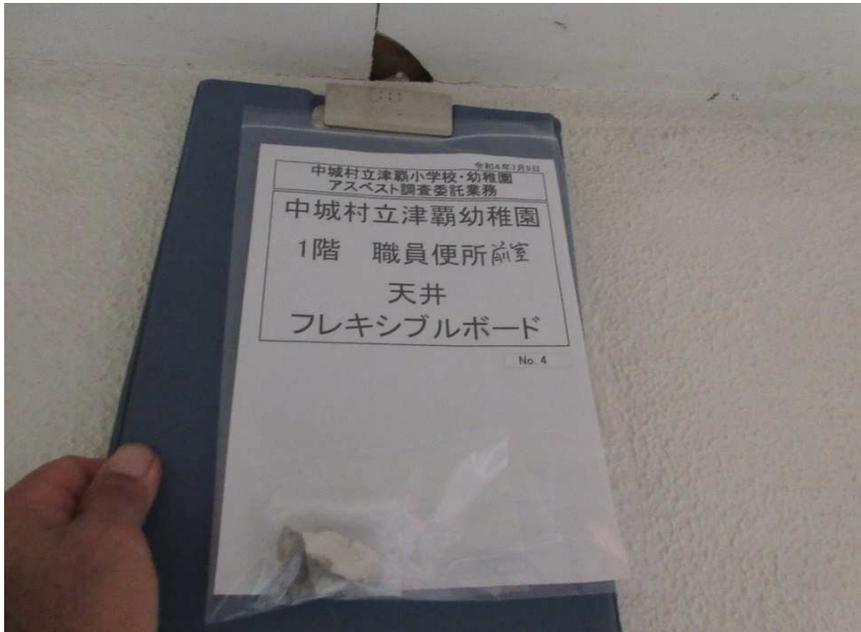
【検体 I D】
8188

【分析結果】
クリソタイルを含有
5~50%

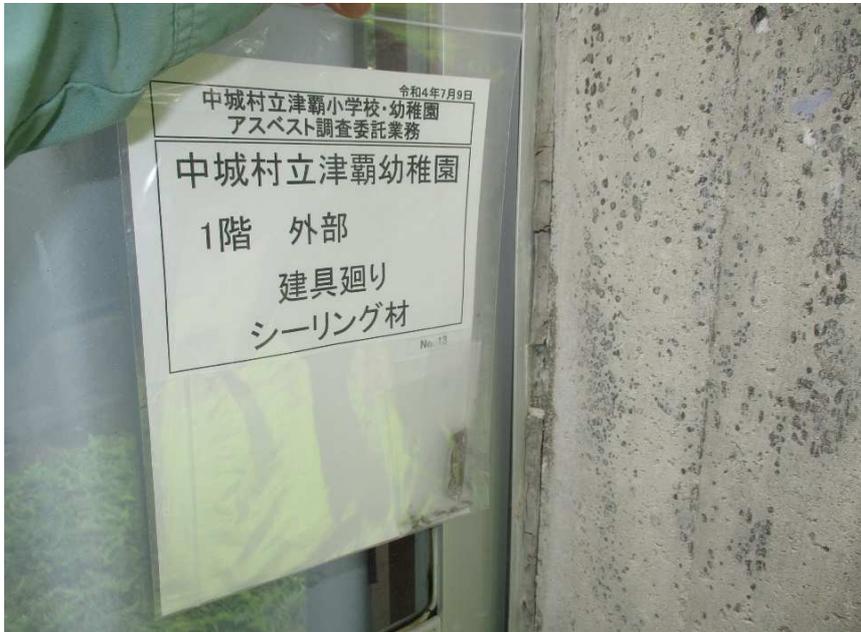
【検体 I D】
8197

【分析結果】
クリンタイトルを含有
0.1~5%

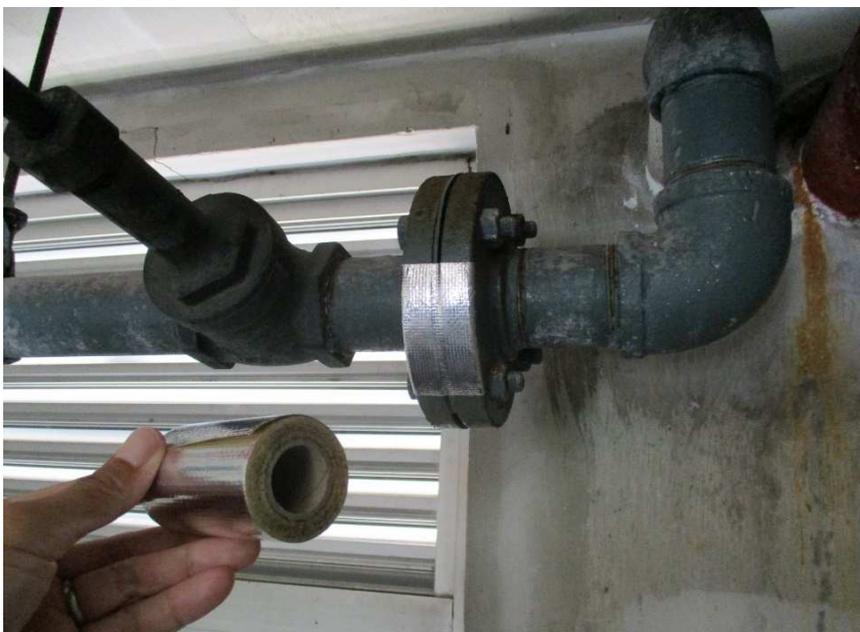
【分析結果】
クリンタイトルを含有
5~50%

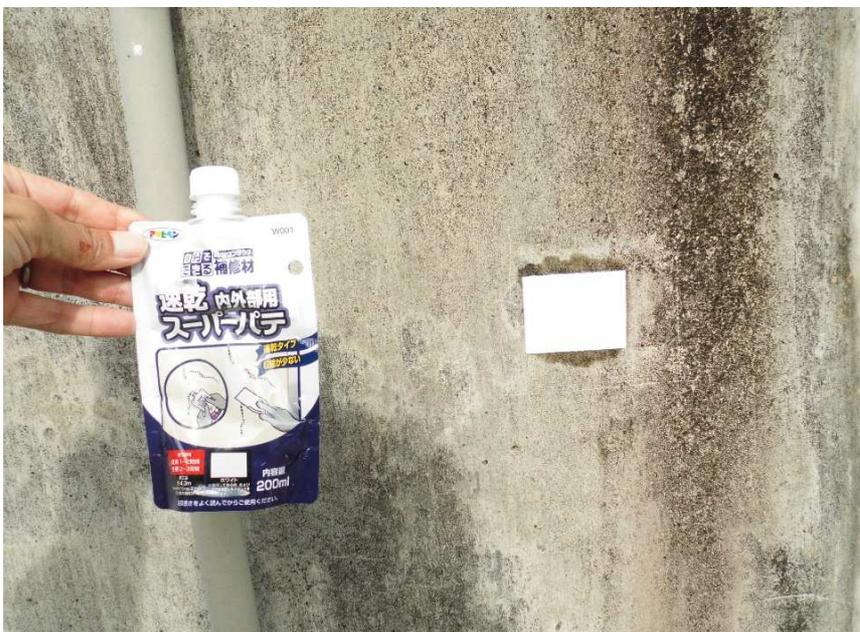
【分析結果】
クリンタイトルを含有
0.1~5%

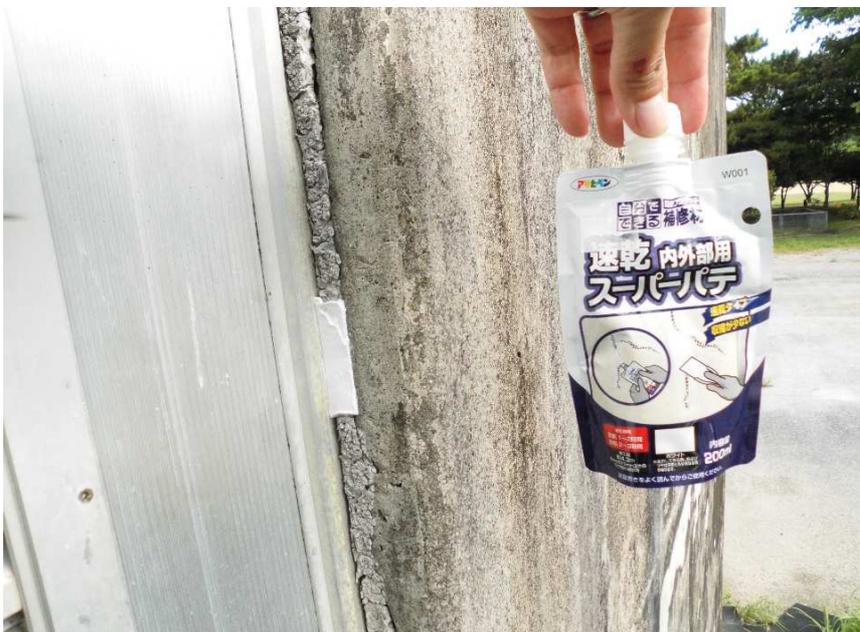
【分析結果】
クリンタイトルを含有
0.1~5%
