第22-B2763号

分 析 結 果 報 告 書

工　事　名	中城幼小・津覇幼小アスベスト含有調査委託業務
試料採取場所	中城村立津覇小学校　16-2号棟　中城村字津覇1174番地
試料採取年月日	2022年8月13日
試 料 採 取 者	株式会社 沖縄環境分析センター　仲座照幸・大濱常治・山内大輝・名嘉眞健志
分 析 対 象	建材試料：13検体　　受付区分：弊社採取
分 析 項 目	クリソタイル、アモサイト、クロシドライト、アンソフィライト、トレモライト、アクチノライト
分 析 方 法	JIS A 1481-1:2016 建材製品中のアスベスト含有率測定方法－第1部：市販バルク材からの試料採取及び定性的判定方法
分　析　者	株式会社 沖縄環境分析センター 與儀杏子「石綿分析技術評価事業(評価区分1)」
分 析 期 間	試料受付日：　2022年8月17日　　分析終了日：　2022年9月26日

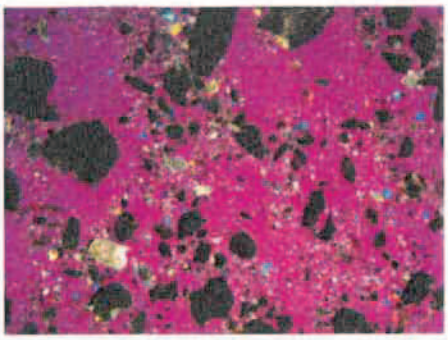
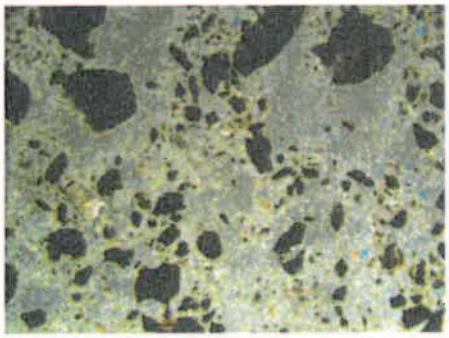
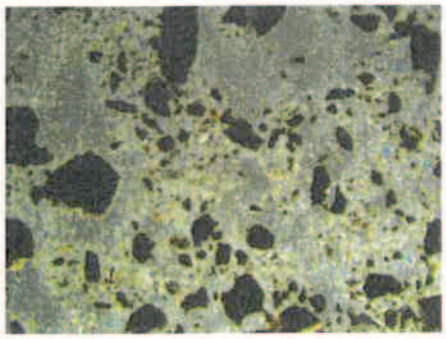
ID.No：8065
結果：石綿含有せず
条件：10×10, 1.550HD, Crs-n, RI

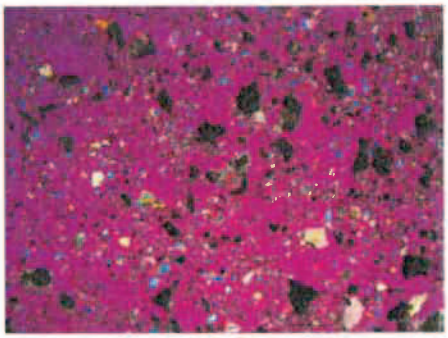
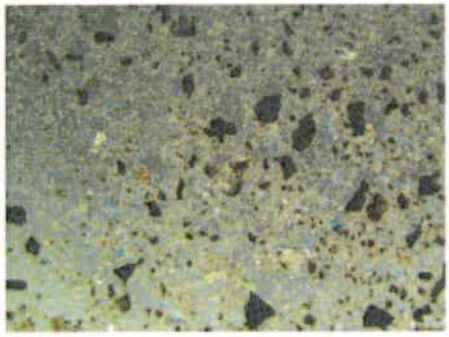
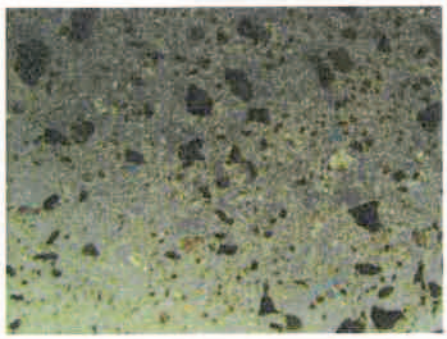
ID.No：8066
結果：石綿含有せず
条件：10×10, 1.550HD, Crs-n, RI

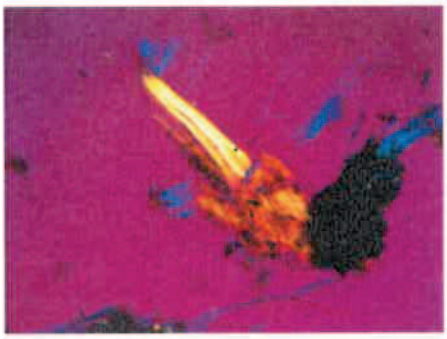
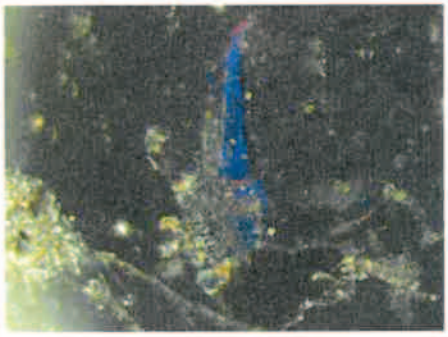
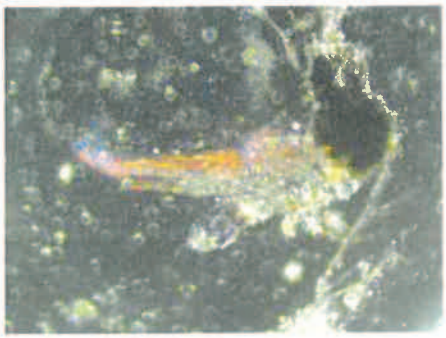
ID.No：8067
結果：石綿含有（クリソタイル）
条件：10×10, 1.550HD, Crs-n, RI

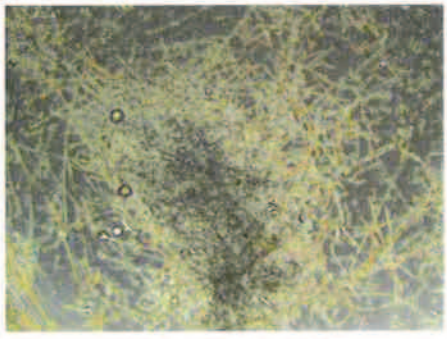
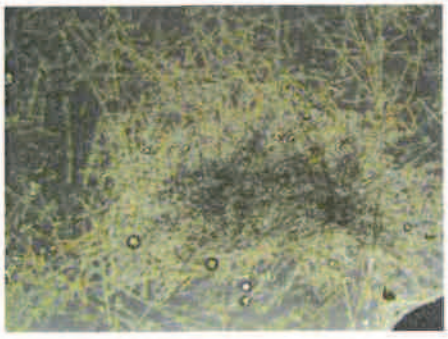
ID.No：8068
結果：石綿含有せず
条件：10×10, 1.550HD, Crs-n, RI

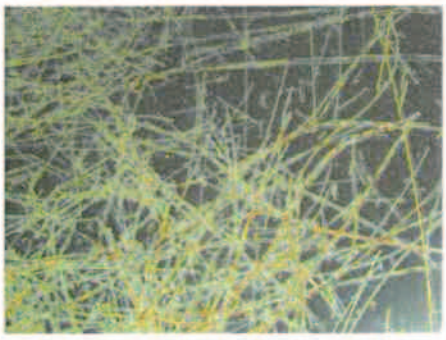
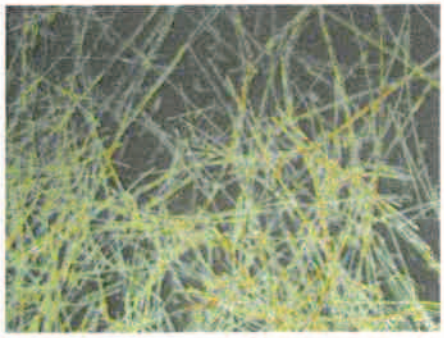
ID.No：8069
結果：石綿含有せず
条件：10×10, 1.550HD, Crs-n, RI

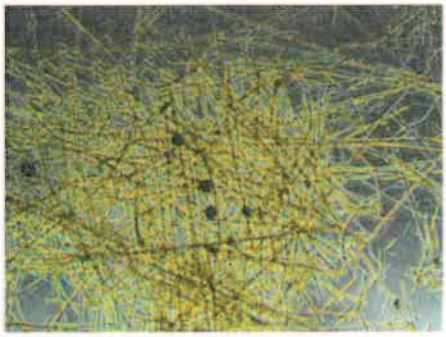
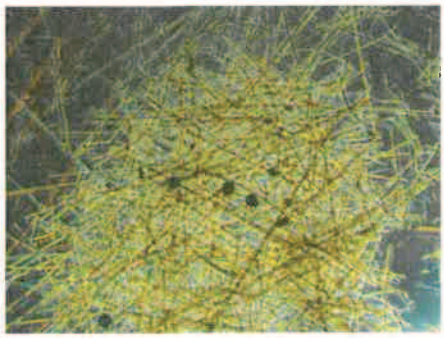
ID.No：8070
結果：石綿含有せず
条件：10×10, 1.550HD, Crs-n, RI

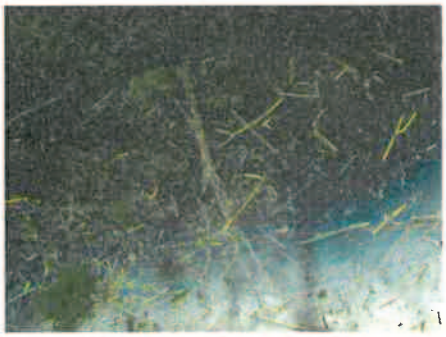
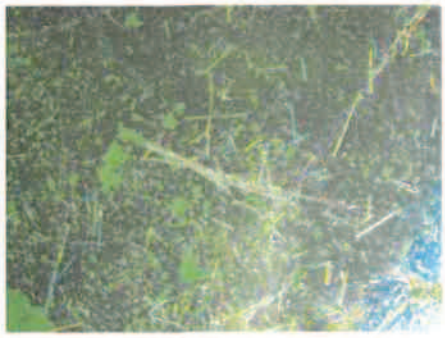
ID.No：8071
結果：石綿含有せず
条件：10×10, 1.550HD, Crs-n, RI

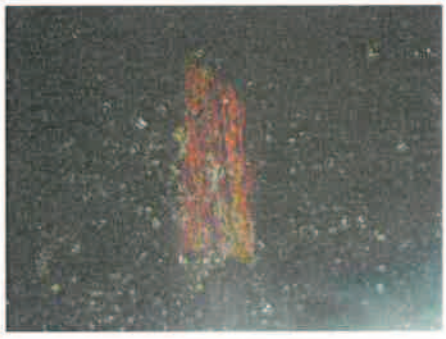
ID.No：8072
結果：石綿含有せず
条件：10×10, 1.550HD, Crs-n, RI

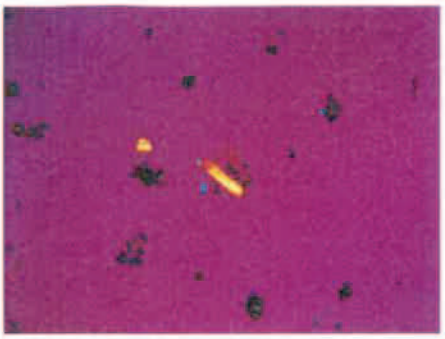
ID.No：8073
結果：石綿含有（クリソタイル）
条件：10×10, 1.550HD, Crs-n, RI

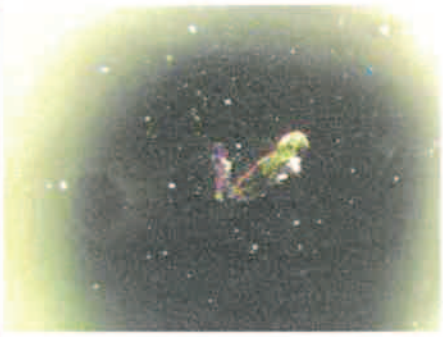
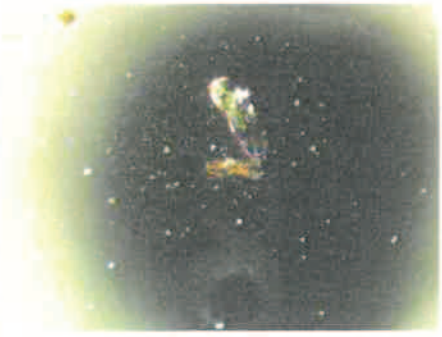
検体ID	試料名	検出された石綿の種類	含有量(%)	飛散性	備考
8065	3階　機械室　壁　木毛セメント板	無検出	-	-	
8066	3階　機械室　床　モルタル金ゴテ	無検出	-	-	
8067	3階　機械室　冷却水管　パイプフランジパッキン	クリソタイル	5～50	非飛散性	
8068	3階　機械室　冷水管　パイプ保温材(エルボ)	無検出	-	-	
8069	3階　機械室　エアハン　本体保温材	無検出	-	-	
8070	3階　機械室　エアハン　ダクト保温材	無検出	-	-	
8071	3階　機械室　チャンバー　ダクトフランジパッキン	無検出	-	-	
8072	3階　機械室　チャンバー　たわみ継手	無検出	-	-	
8073	3階　外部　軒天　コンクリート打放しVPヌリ及び下地材	クリソタイル	0.1～5	非飛散性	下地材に含有
8074	3階　外部　外壁　複層塗材及び下地材	クリソタイル	0.1～5	非飛散性	下地材に含有

ID.No：8074
結果：石綿含有（クリソタイル）
条件：10×10, 1.550HD, Crs-n, RI

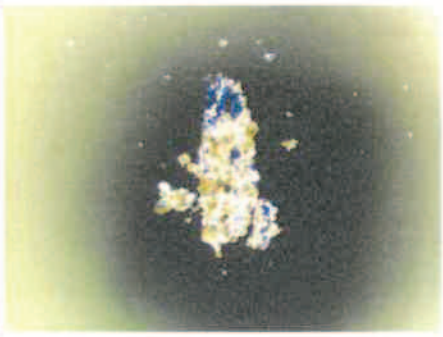
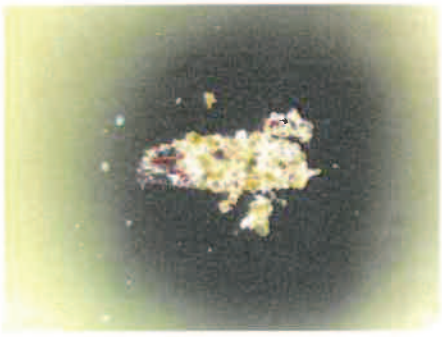
検体ID	試料名	検出された石綿の種類	含有量(%)	飛散性	備考
8075	3階　外部　建具廻り　シーリング材及び下地材	クリソタイル	0.1～5	非飛散性	下地材に含有
8076	R階　外部　屋根　ウレタン塗膜防水及び下地材	クリソタイル	0.1～5	非飛散性	下地材に含有
8077	R階　外部　膨張水槽　パイプフランジパッキン	無検出	–	–

ID.No：8075
結果：石綿含有（クリソタイル）
条件：10×10, 1.550HD, Crs-n, RI

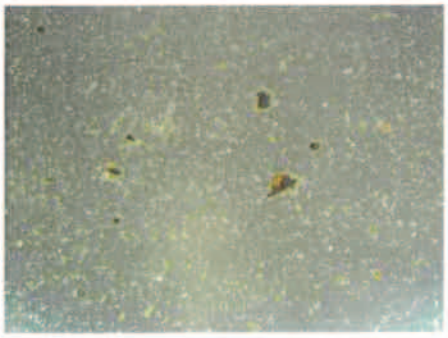
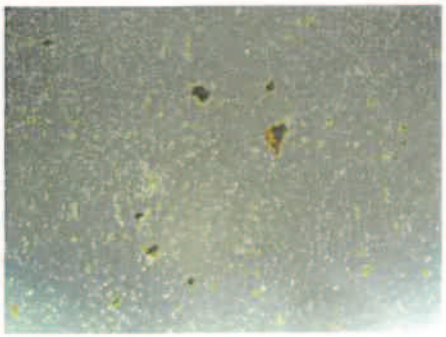
ID.No：8077
結果：石綿含有せず
条件：10×10, 1.550HD, Crs-n, RI

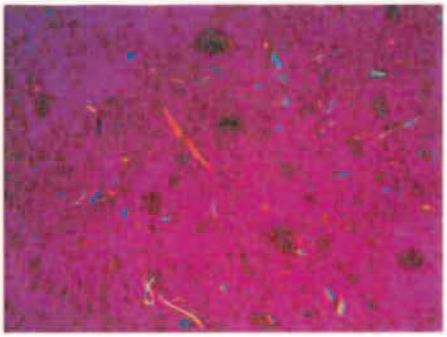
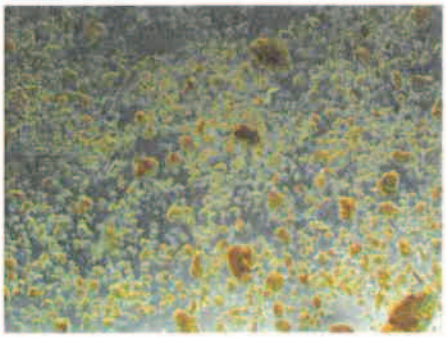
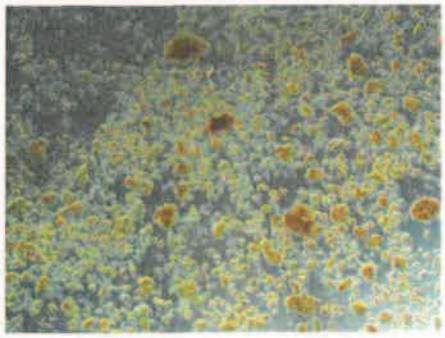
ID.No：8078
結果：石綿含有せず
条件：10×10, 1.550HD, Crs-n, RI

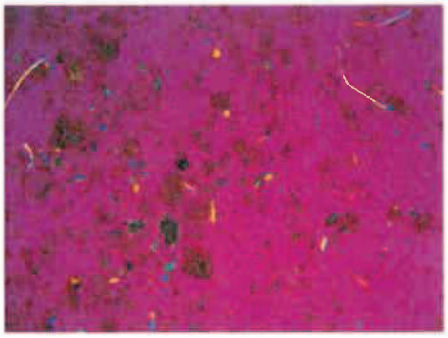
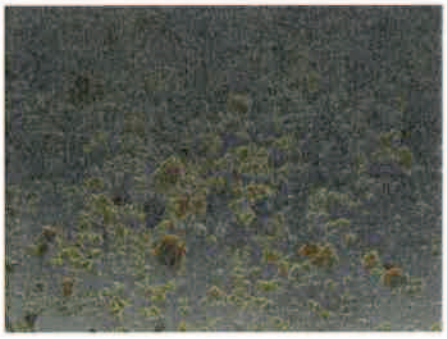
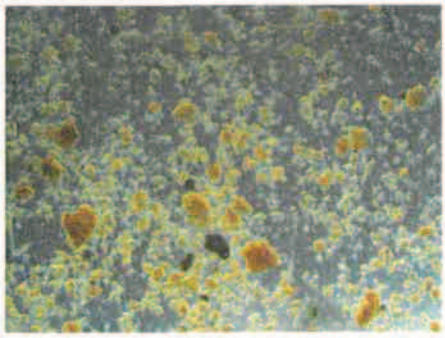
ID.No：8079
結果：石綿含有せず
条件：10×10, 1.550HD, Crs-n, RI

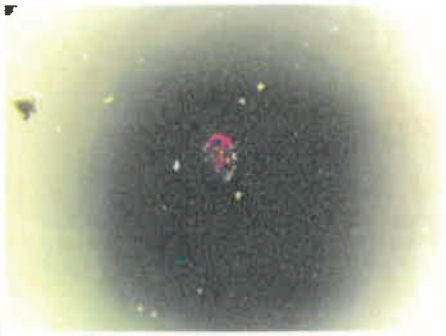
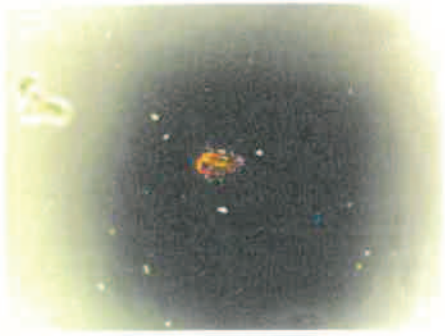
ID.No：8080
結果：石綿含有（クリソタイル）
条件：10×10, 1.550HD, Crs-n, RI

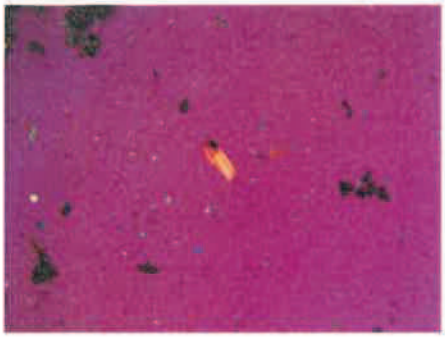
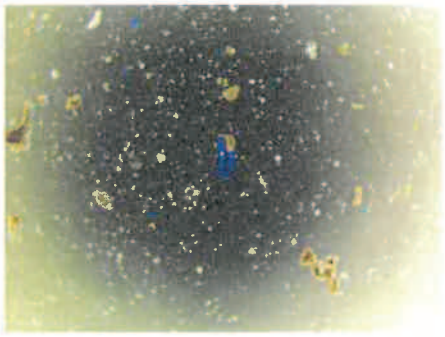
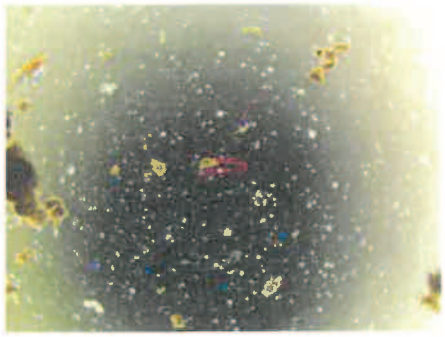
ID.No：8082
結果：石綿含有（クリソタイル）
条件：10×10, 1.550HD, Crs-n, RI　条件：10×10, 1.550HD, Op-n, CS, ⊥　条件：10×10, 1.550HD, Op-n, CS, //

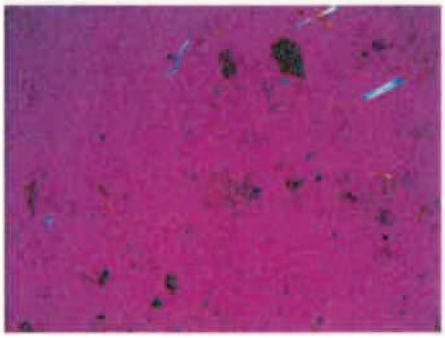
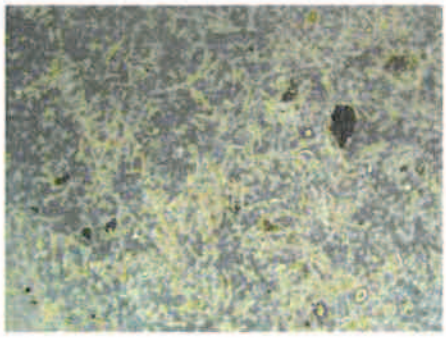
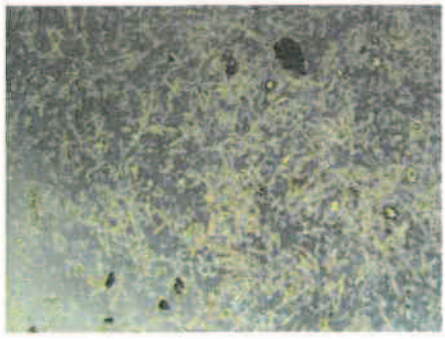
ID.No：8083
結果：石綿含有せず
条件：10×10, 1.550HD, Crs-n, RI　条件：10×10, 1.550HD, Op-n, CS, ⊥　条件：10×10, 1.550HD, Op-n, CS, //

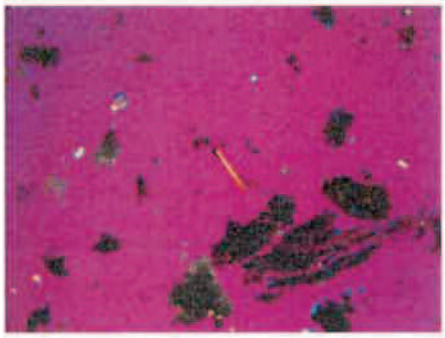
ID.No：8084
結果：石綿含有（クリソタイル）
条件：10×10, 1.550HD, Crs-n, RI　条件：10×10, 1.550HD, Op-n, CS, ⊥　条件：10×10, 1.550HD, Op-n, CS, //

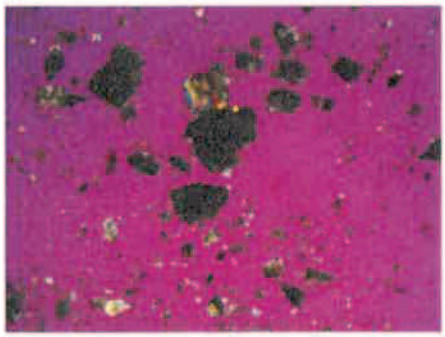
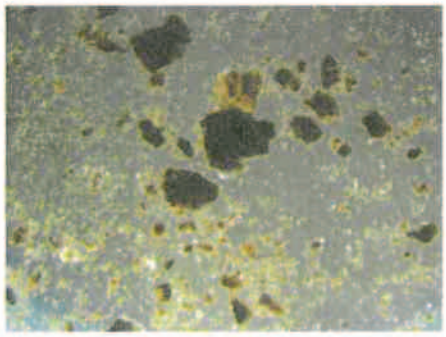
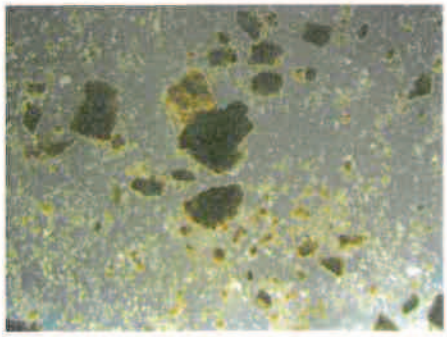
ID.No：8085
結果：石綿含有せず
条件：10×10, 1.550HD, Crs-n, RI　条件：10×10, 1.550HD, Op-n, CS, ⊥　条件：10×10, 1.550HD, Op-n, CS, //

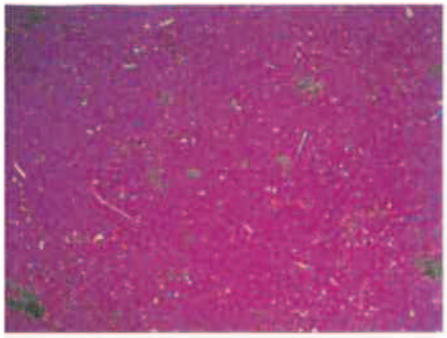
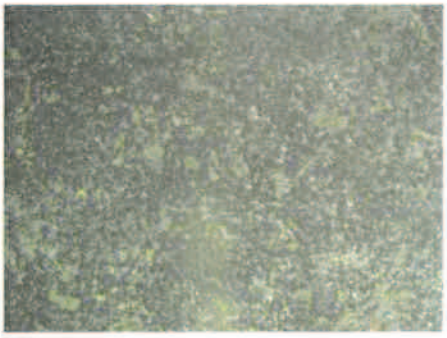
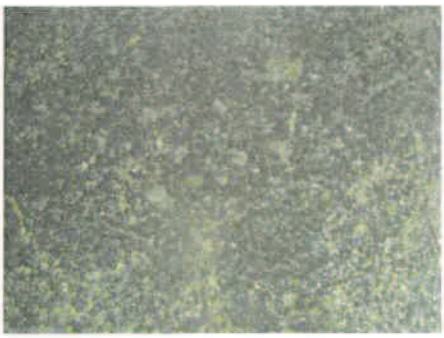
ID.No : 8086
結果 : 石綿含有せず
条件 : 10×10, 1.550HD, Crs-n, RI

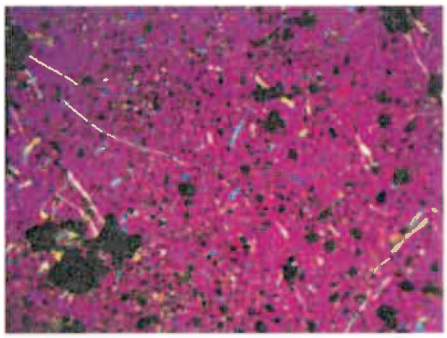
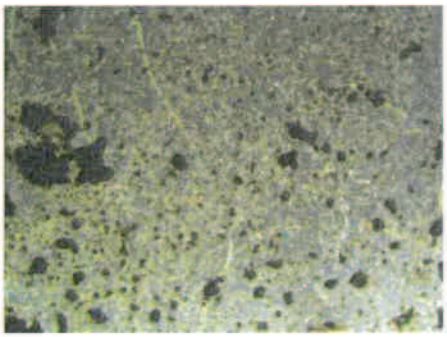
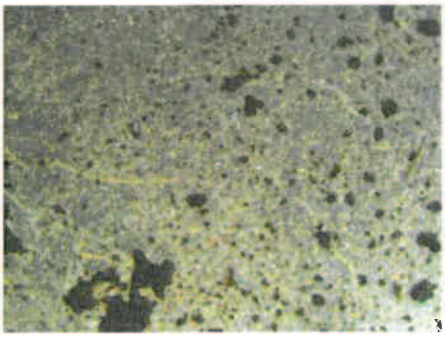
検体ID	試料名	検出された石綿の種類	含有量(%)	飛散性	備考
8078	1階　廊下　天井　穴あき石膏ボード	無検出	-	-	
8079	1階　廊下　天井　石膏ボード	無検出	-	-	
8080	1階　廊下　壁　モルタル金ゴテ	クリソタイル	0.1～5	非飛散性	
8081	1階　廊下　巾木　ソフト巾木&接着剤	クリソタイル	0.1～5	非飛散性	接着剤に含有
8082	1階　廊下　床　長尺シート&接着剤	クリソタイル	0.1～5	非飛散性	下地材に含有
8083	1階　普通教室　天井　平石膏ボード下地ロックウール化粧吸音板	無検出	-	-	
8084	1階　普通教室　床　ビニール系床タイル&接着剤	クリソタイル	0.1～5	非飛散性	接着剤に含有
8085	1階　普通教室　床　長尺シート&接着剤	無検出	-	-	
8086	2階　廊下　床(便所前)　長尺シート&接着剤	無検出	-	-	
8087	2階　便所　天井　フレキシブルボード	無検出	-	-

ID.No : 8087
結果 : 石綿含有せず
条件 : 10×10, 1.550HD, Crs-n, RI

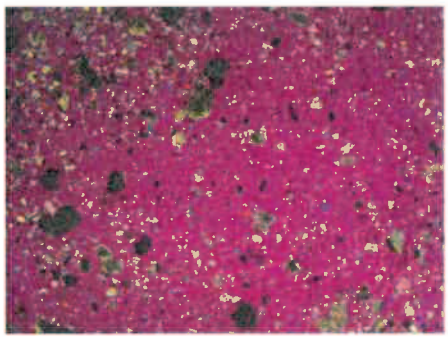
検体ID	試料名	検出された石綿の種類	含有量(%)	飛散性	備考
8088	2階　便所　壁　セラミックタイル	無検出	-	-	
8089	2階　便所　床　モザイクタイル	無検出	-	-	
8090	1階　外部　軒天　複層塗材及び下地材	無検出	-	-	
8091	1階　外部　外壁　モルタル刷毛引VPヌリ	無検出	-	-	
8092	1階　外部　建具廻り　シーリング材	無検出	-	-

ID.No : 8088
結果 : 石綿含有せず
条件 : 10×10, 1.550HD, Crs-n, RI

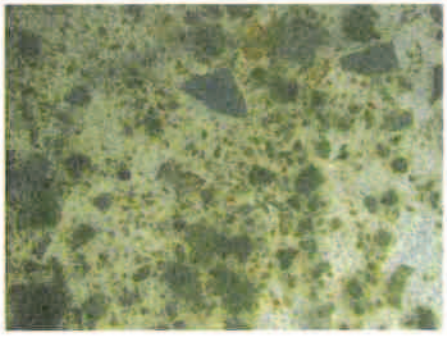
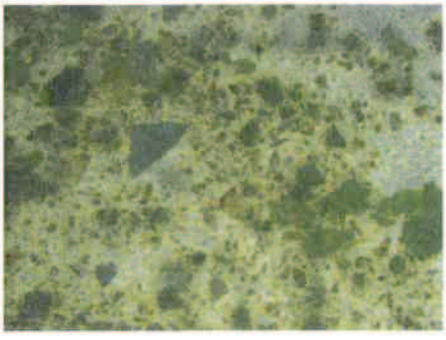
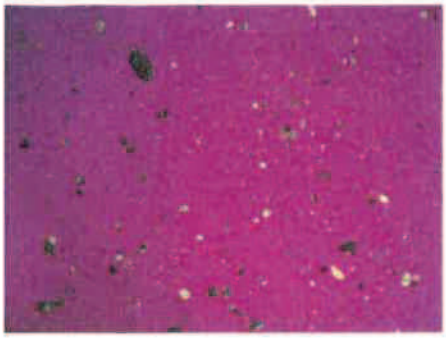
ID.No : 8089
結果 : 石綿含有せず
条件 : 10×10, 1.550HD, Crs-n, RI

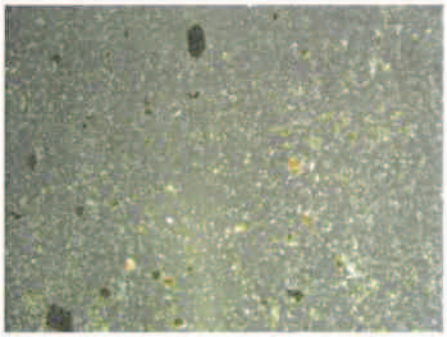
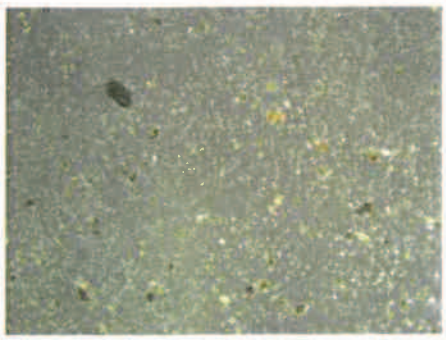
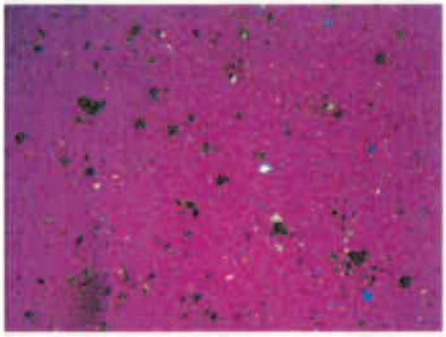
ID.No：8090
結果：石綿含有せず
条件：10×10, 1.550HD, Crs-n, RI

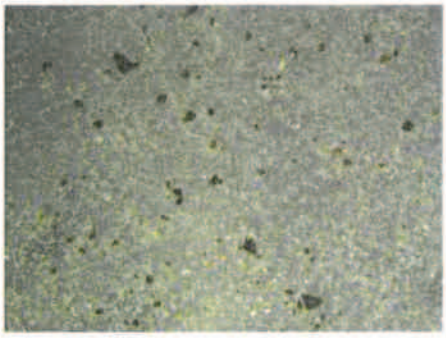
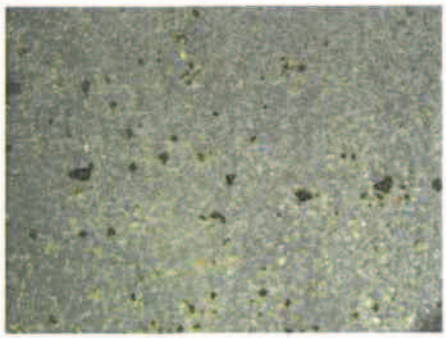
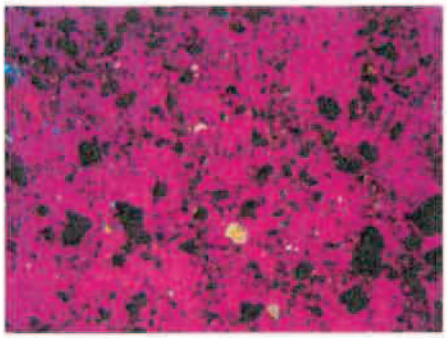
ID.No：8091
結果：石綿含有せず
条件：10×10, 1.550HD, Crs-n, RI

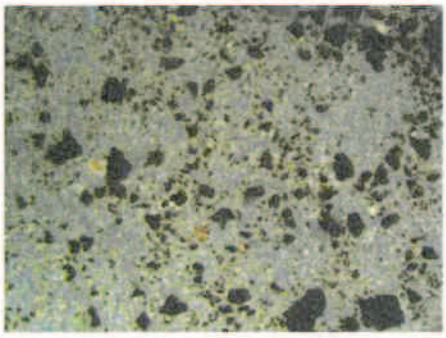
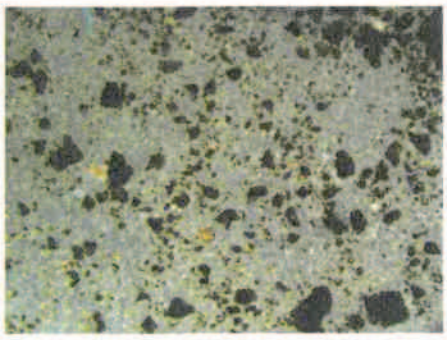
ID.No：8092
結果：石綿含有せず
条件：10×10, 1.550HD, Crs-n, RI

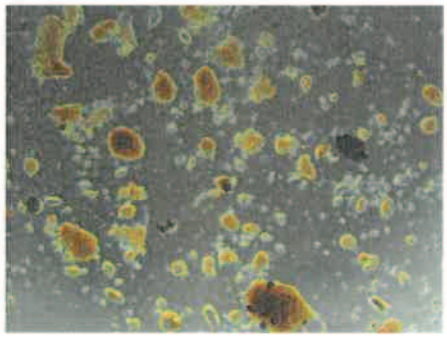
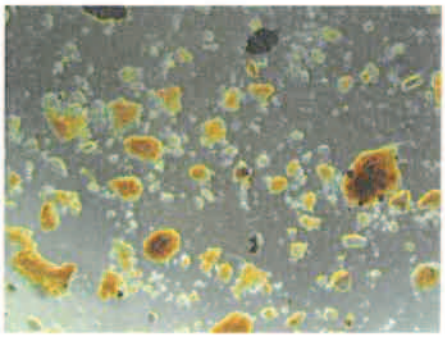
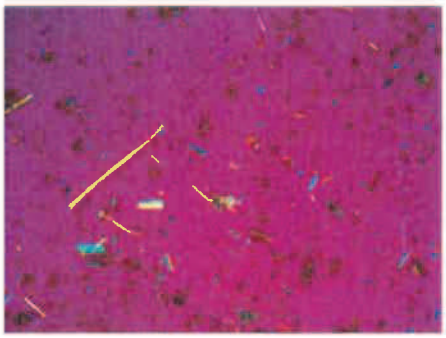
ID.No：8093
結果：石綿含有せず
条件：10×10,1.550HD,Crs-n,RI

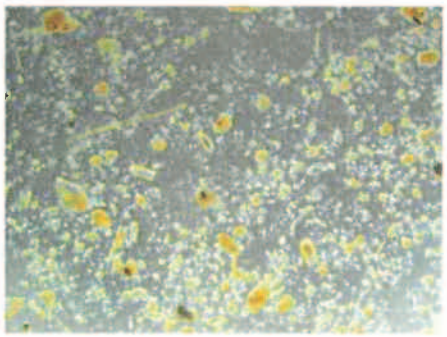
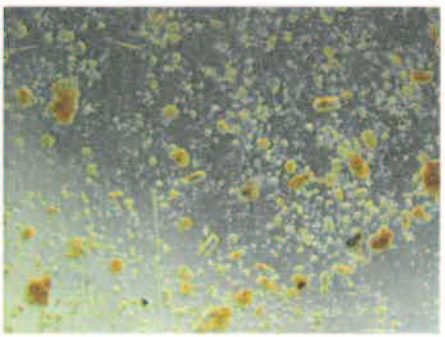
ID.No：8094
結果：石綿含有せず
条件：10×10,1.550HD,Crs-n,RI

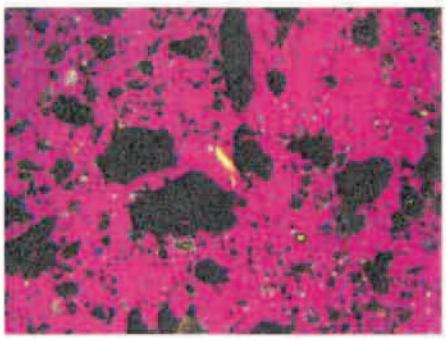
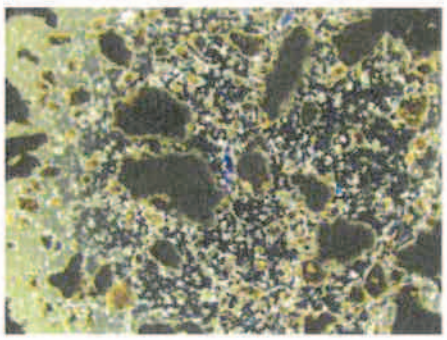
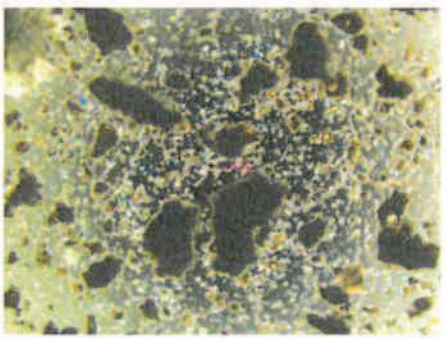
ID.No：8095
結果：石綿含有（クリソタイル）
条件：10×10,1.550HD,Crs-n,RI

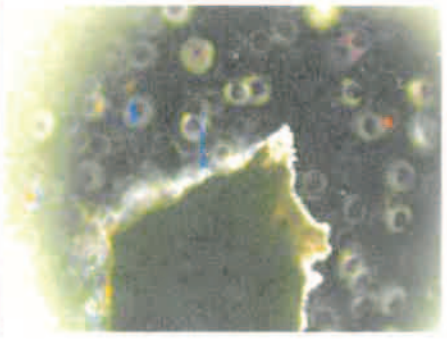
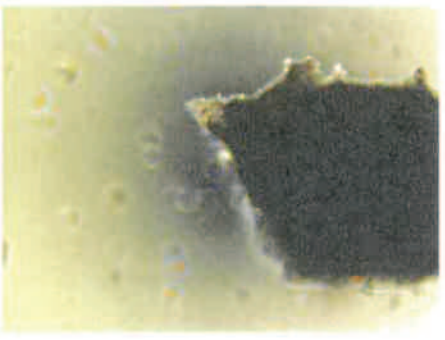
ID.No：8096
結果：石綿含有（クリソタイル）
条件：10×10,1.550HD,Crs-n,RI

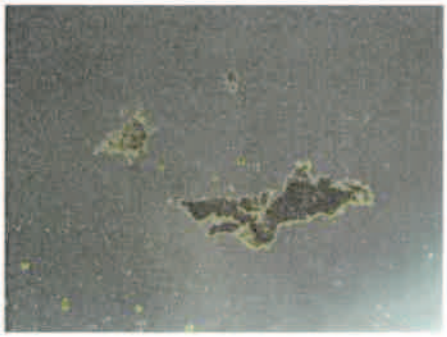
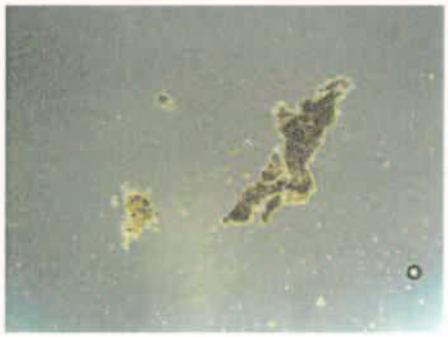
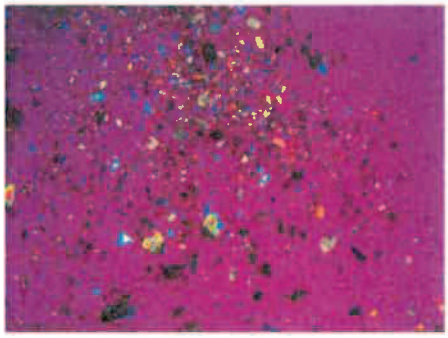
ID.No：8097
結果：石綿含有せず
条件：10×10, 1.550HD, Crs-n, RI

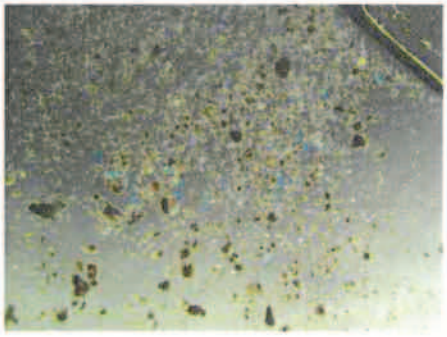
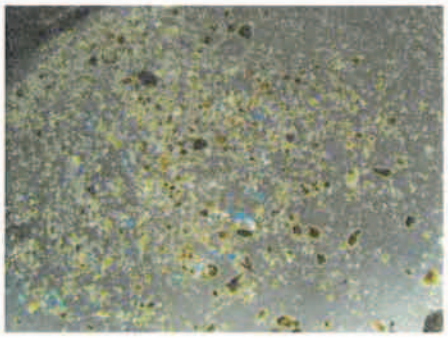
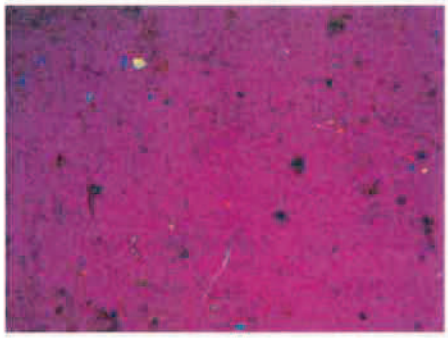
ID.No：8098
結果：石綿含有せず
条件：10×10, 1.550HD, Crs-n, RI

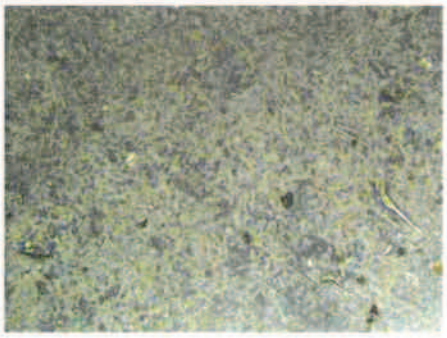
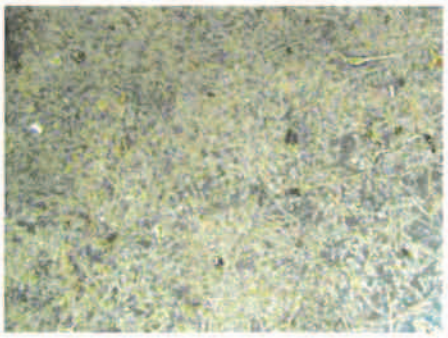
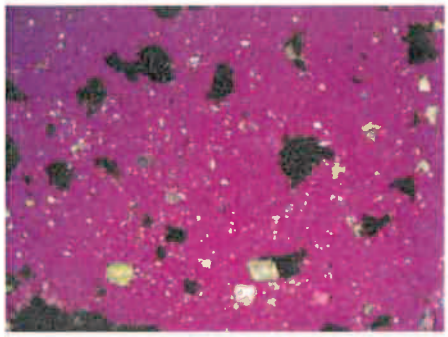
ID.No：8099
結果：石綿含有せず
条件：10×10, 1.550HD, Crs-n, RI

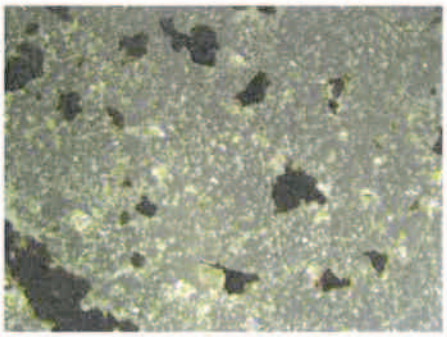
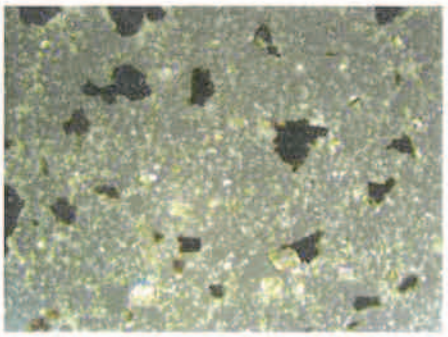
ID.No：8100
結果：石綿含有せず
条件：10×10, 1.550HD, Crs-n, RI

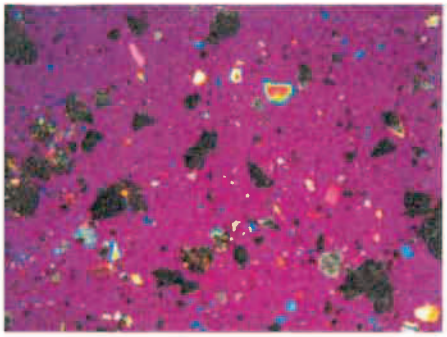
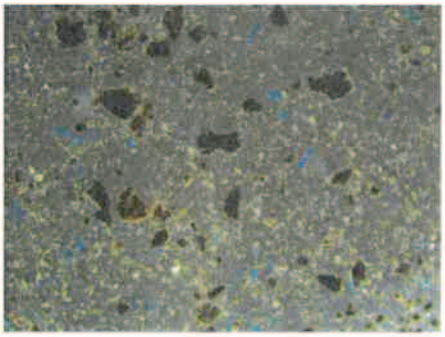
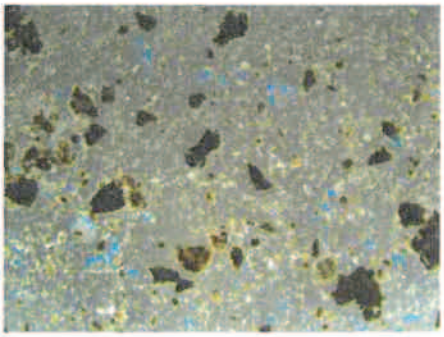
ID.No：8101
結果：石綿含有せず
条件：10×10, 1.550HD, Crs-n, RI

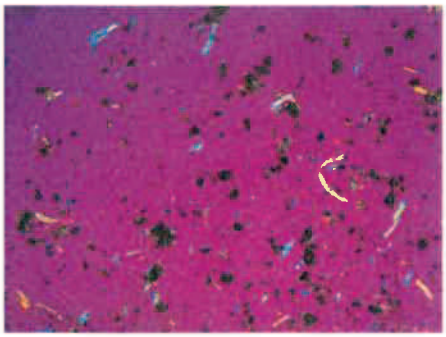
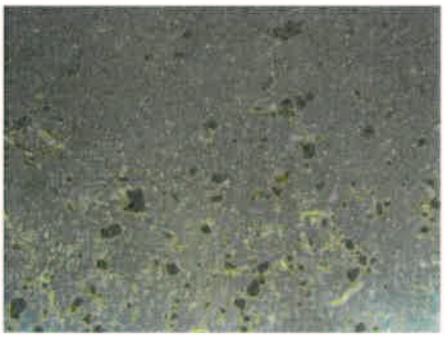
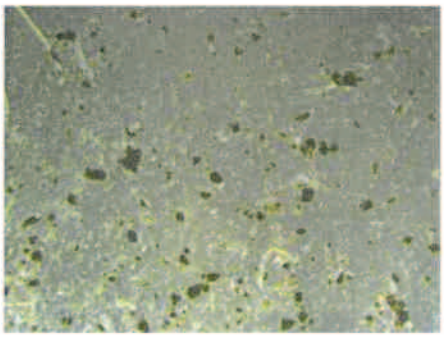
ID.No：8102
結果：石綿含有せず
条件：10×10, 1.550HD, Crs-n, RI

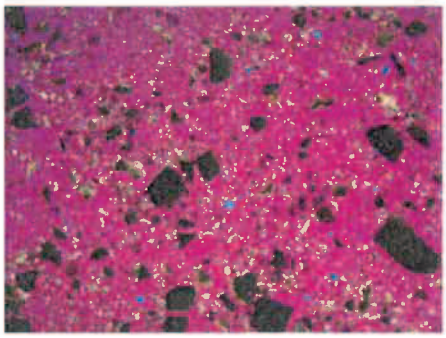
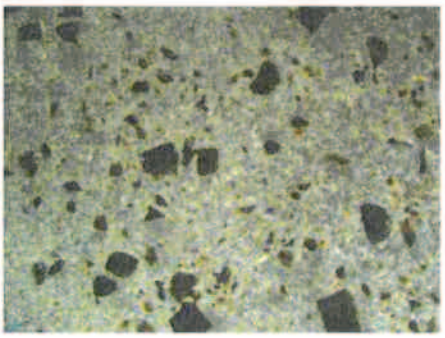
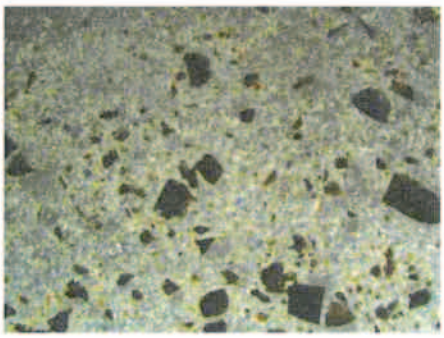
ID.No：8103
結果：石綿含有せず
条件：10×10, 1.550HD, Crs-n, RI

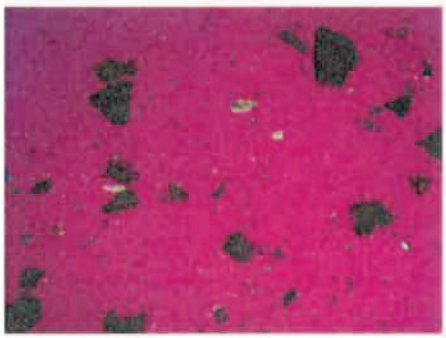
ID.No：8104
結果：石綿含有せず
条件：10×10, 1.550HD, Crs-n, RI

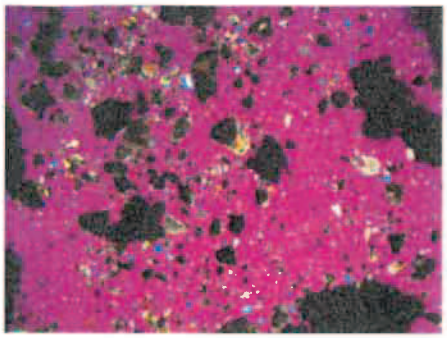
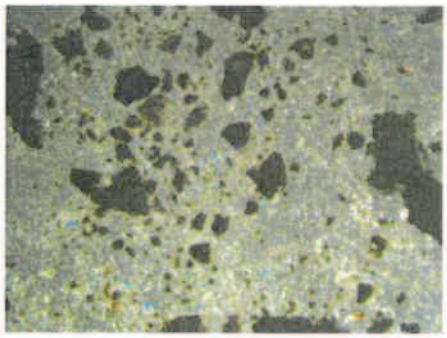
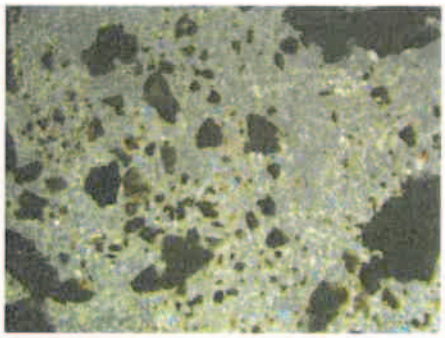
ID.No：8105
結果：石綿含有せず
条件：10×10, 1.550HD, Crs-n, RI

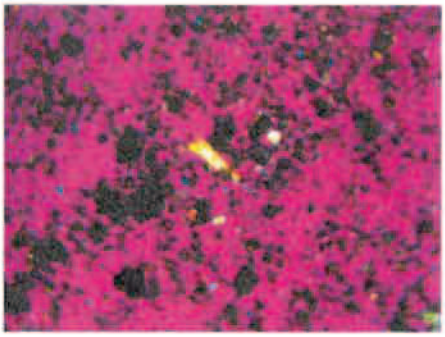
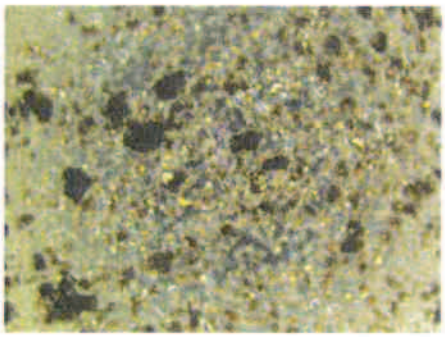
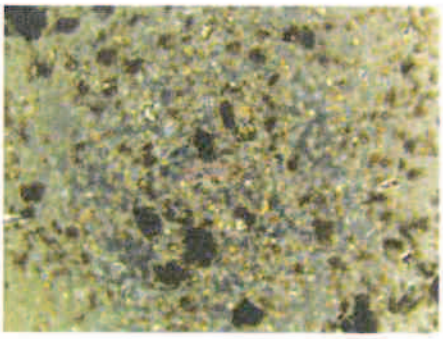
ID.No：8106
結果：石綿含有（クリソタイル）
条件：10×10, 1.550HD, Crs-n, RI

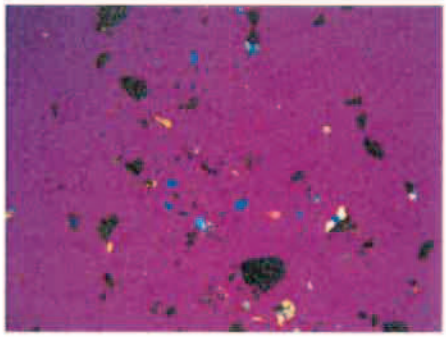
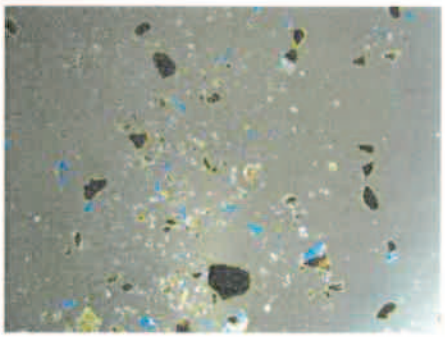
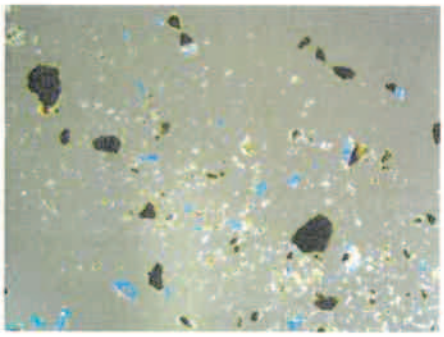
ID.No：8107
結果：石綿含有せず
条件：10×10, 1.550HD, Crs-n, RI

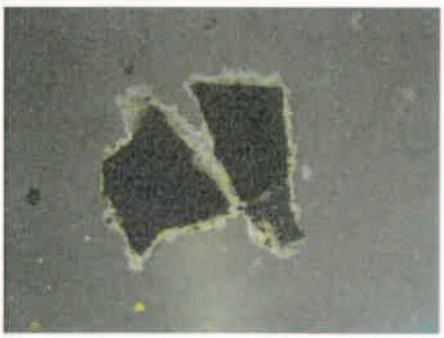
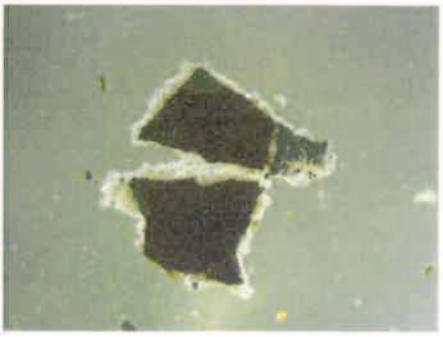
ID.No：8108
結果：石綿含有せず
条件：10×10, 1.550HD, Crs-n, RI

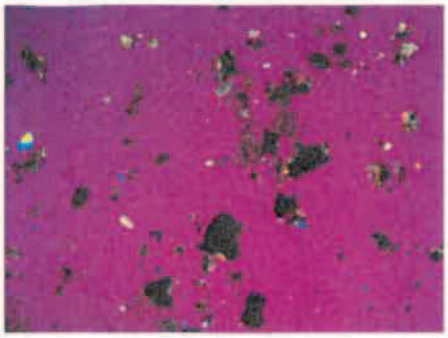
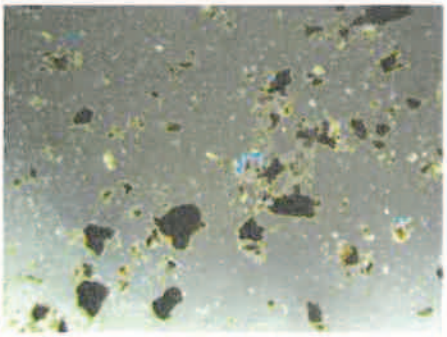
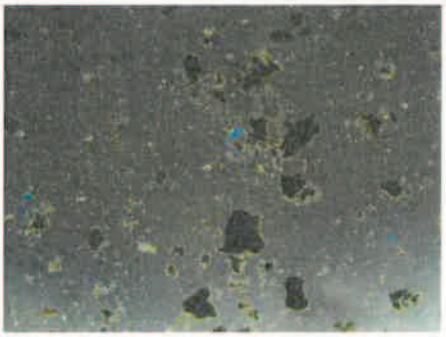
ID.No：8109
結果：石綿含有せず
条件：10×10, 1.550HD, Crs-n, RI

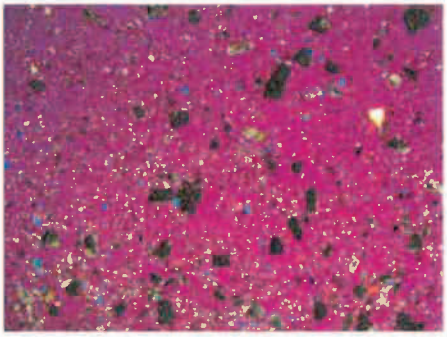
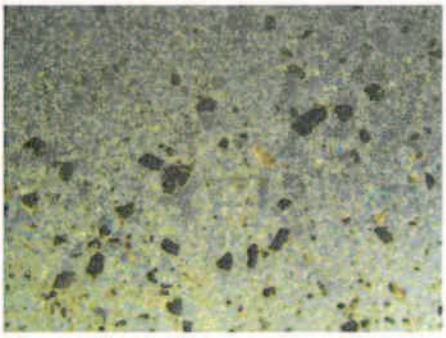
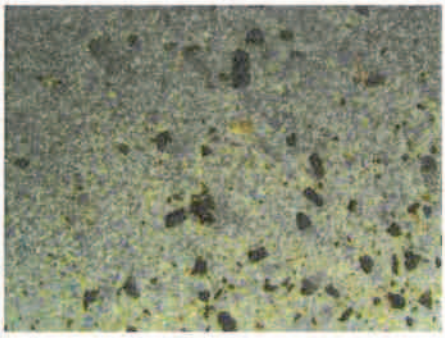
ID.No：8110
結果：石綿含有せず
条件：10×10, 1.550HD, Crs-n, RI

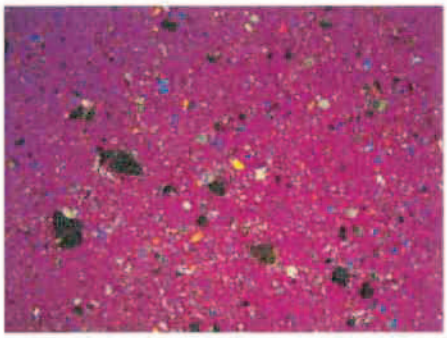
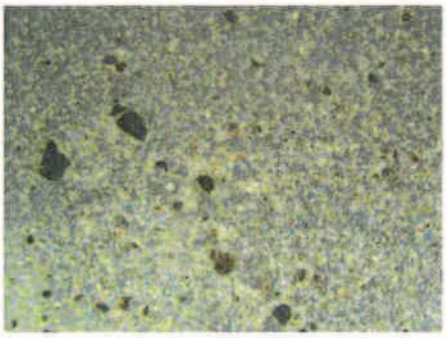
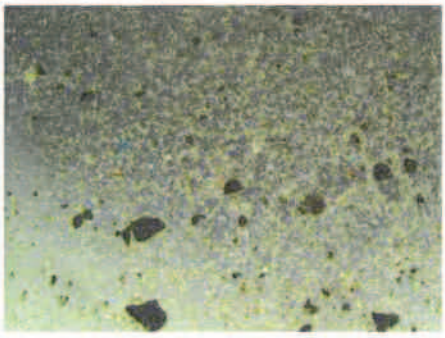
ID.No：8111
結果：石綿含有せず
条件：10×10, 1.550HD, Crs-n, RI

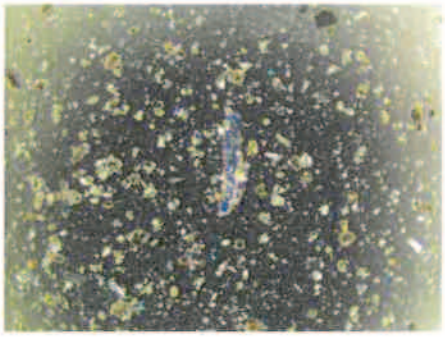
検体ID	試料名	検出された石綿の種類	含有量(%)	飛散性	備考
8112	1階　外部　外壁　モルタル刷毛引　VPヌリ	クリソタイル	0.1～5	非飛散性	モルタルに含有
8113	1階　外部　外壁　目地材	クリソタイル	0.1～5	非飛散性	下地材に含有

ID.No：8112
結果：石綿含有（クリソタイル）
条件：10×10,1.550HD,Crs-n,RI

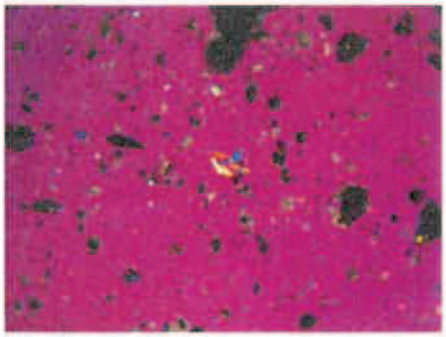
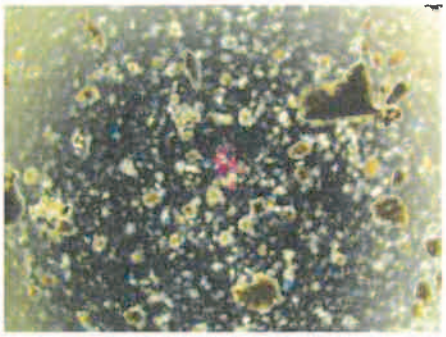
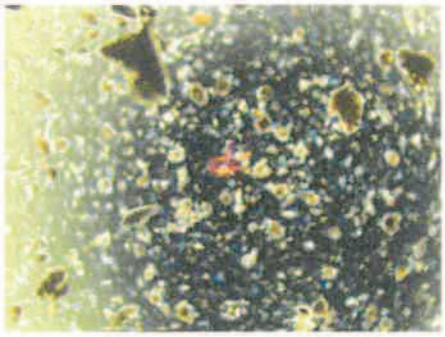
ID.No：8113
結果：石綿含有（クリソタイル）
条件：10×10,1.550HD,Crs-n,RI

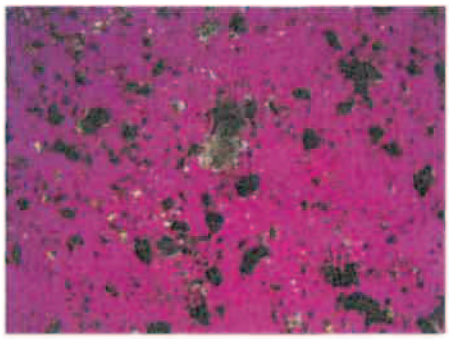
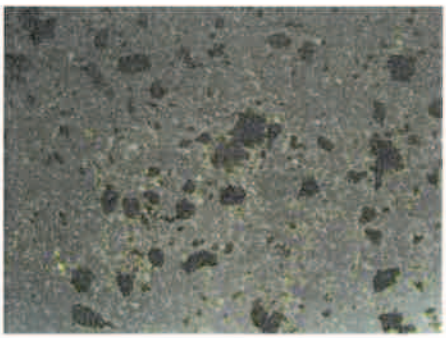
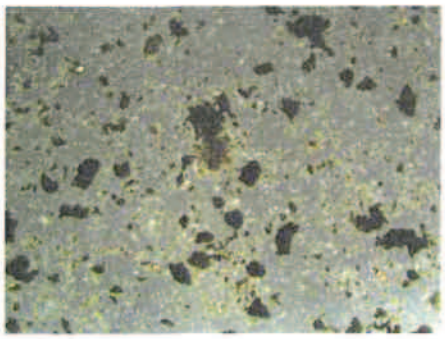
ID.No：8114
結果：石綿含有せず
条件：10×10, 1.550HD, Crs-n, RI　条件：10×10, 1.550HD, Op-n, CS, ⊥　条件：10×10, 1.550HD, Op-n, CS, //

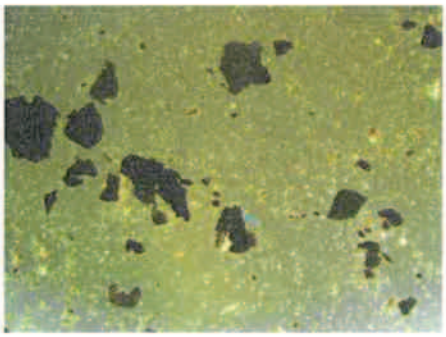
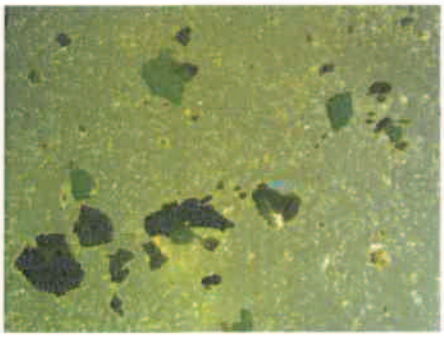
ID.No：8115
結果：石綿含有せず
条件：10×10, 1.550HD, Crs-n, RI　条件：10×10, 1.550HD, Op-n, CS, ⊥　条件：10×10, 1.550HD, Op-n, CS, //

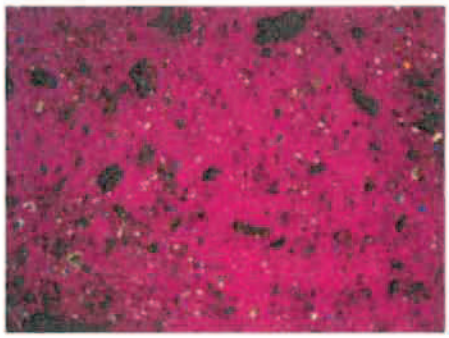
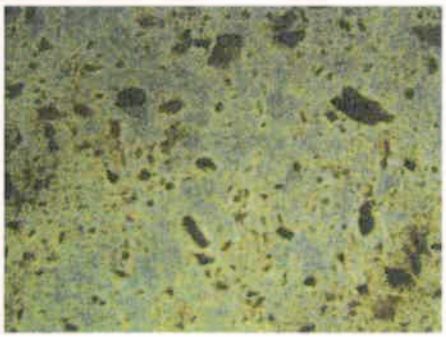
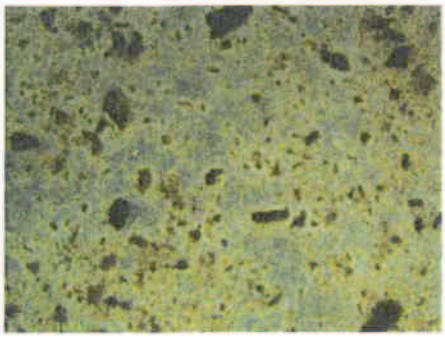
ID.No：8116
結果：石綿含有せず
条件：10×10, 1.550HD, Crs-n, RI　条件：10×10, 1.550HD, Op-n, CS, ⊥　条件：10×10, 1.550HD, Op-n, CS, //

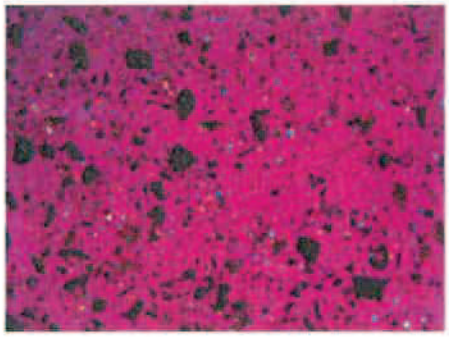
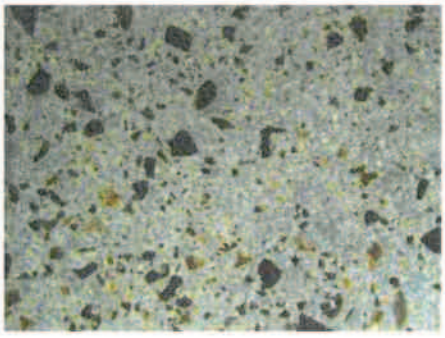
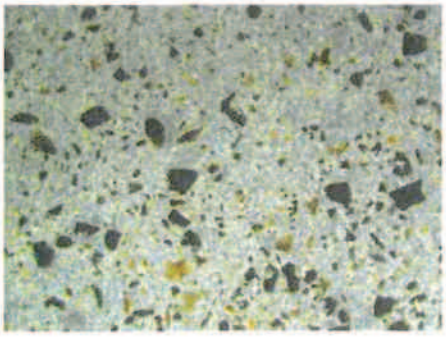
ID.No：8117
結果：石綿含有せず
条件：10×10, 1.550HD, Crs-n, RI　条件：10×10, 1.550HD, Op-n, CS, ⊥　条件：10×10, 1.550HD, Op-n, CS, //

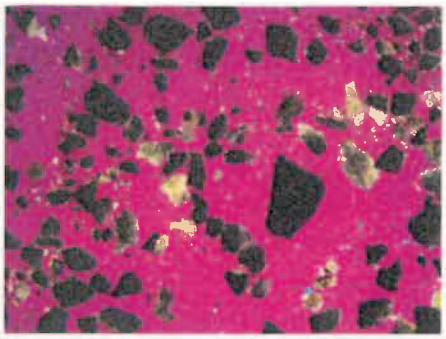
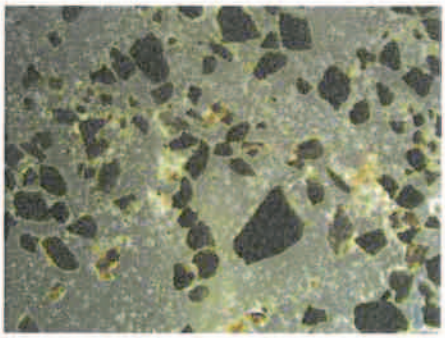
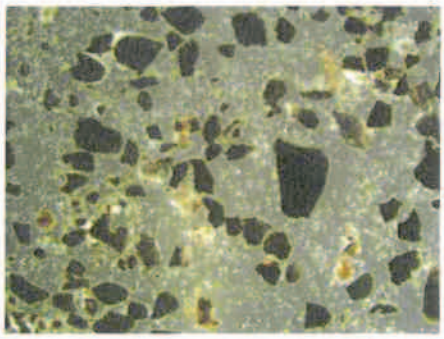
ID.No：8118
結果：石綿含有せず
条件：10×10, 1.550HD, Crs-n, RI

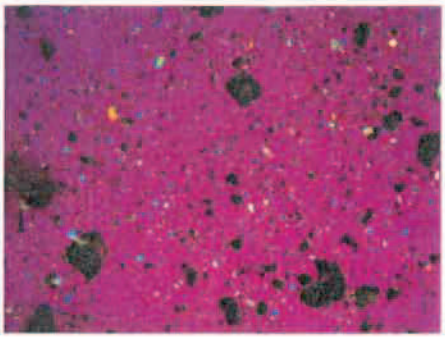
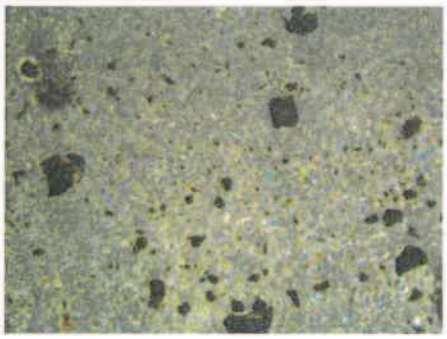
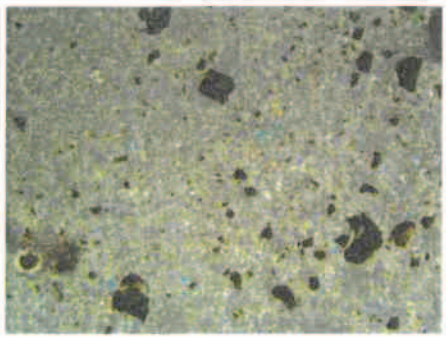
ID.No：8122
結果：石綿含有せず
条件：10×10,1.550HD,Crs-n,RI　条件：10×10,1.550HD,Op-n,CS,⊥　条件：10×10,1.550HD,Op-n,CS,//

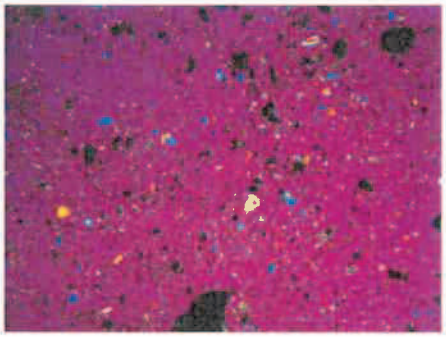
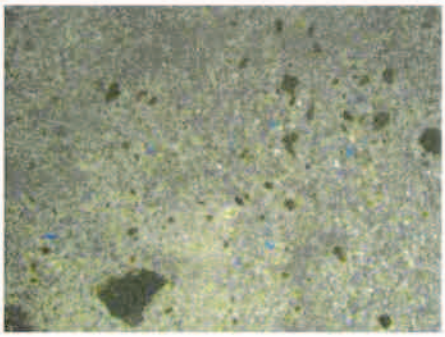
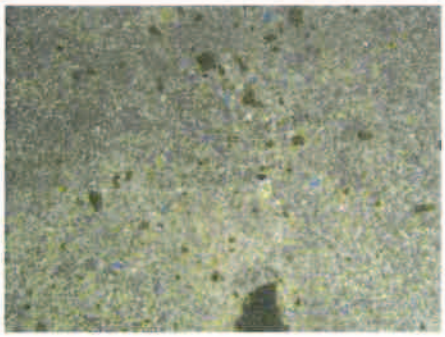
ID.No：8123
結果：石綿含有せず
条件：10×10,1.550HD,Crs-n,RI　条件：10×10,1.550HD,Op-n,CS,⊥　条件：10×10,1.550HD,Op-n,CS,//

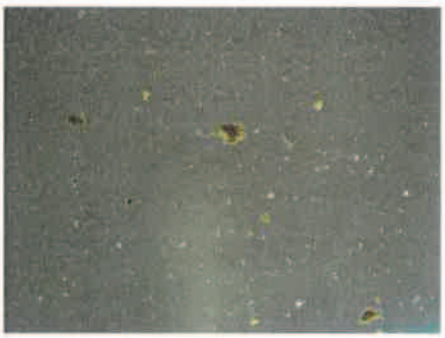
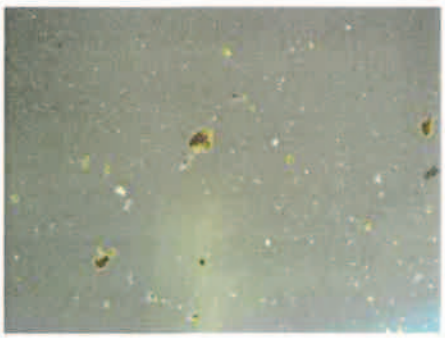
ID.No：8124
結果：石綿含有せず
条件：10×10,1.550HD,Crs-n,RI　条件：10×10,1.550HD,Op-n,CS,⊥　条件：10×10,1.550HD,Op-n,CS,//

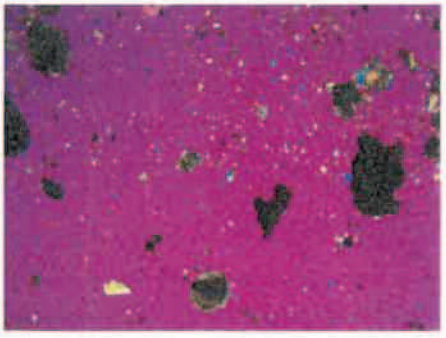
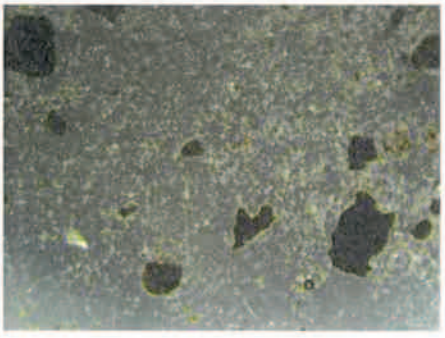
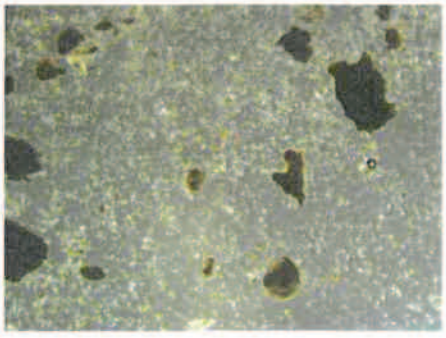
ID.No：8125
結果：石綿含有せず
条件：10×10,1.550HD,Crs-n,RI　条件：10×10,1.550HD,Op-n,CS,⊥　条件：10×10,1.550HD,Op-n,CS,//
