第22-B2763号

分 析 結 果 報 告 書

工　事　名	中城幼小・津覇幼小アスベスト含有調査委託業務
試料採取場所	中城村立津覇小学校　16-2号棟　中城村字津覇1174番地
試料採取年月日	2022年8月13日
試 料 採 取 者	株式会社 沖縄環境分析センター　仲座照幸・大濱常治・山内大輝・名嘉眞健志
分 析 対 象	建材試料：13検体　　受付区分：弊社採取
分 析 項 目	クリソタイル、アモサイト、クロシドライト、アンソフィライト、トレモライト、アクチノライト
分 析 方 法	JIS A 1481-1:2016 建材製品中のアスベスト含有率測定方法－第1部：市販バルク材からの試料採取及び定性的判定方法
分　析　者	株式会社 沖縄環境分析センター 與儀杏子「石綿分析技術評価事業(評価区分1)」
分 析 期 間	試料受付日：　2022年8月17日　　分析終了日：　2022年9月26日

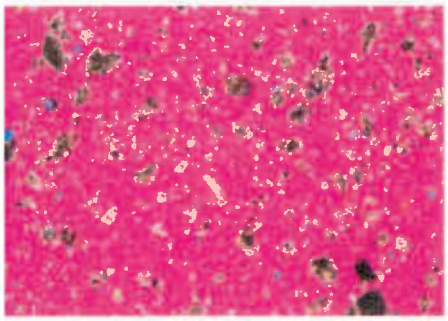
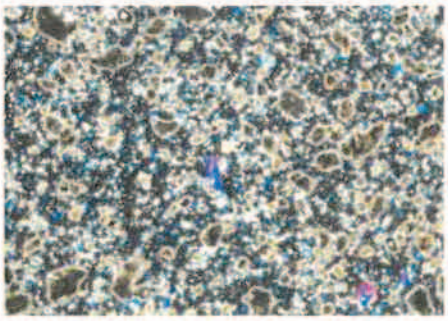
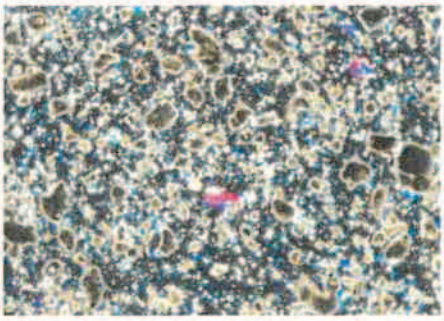
ID.No：8126
結果：石綿含有せず
条件：10×10, 1.550HD, Crs-n, RI　条件：10×10, 1.550HD, Op-n, CS, ⊥　条件：10×10, 1.550HD, Op-n, CS, //

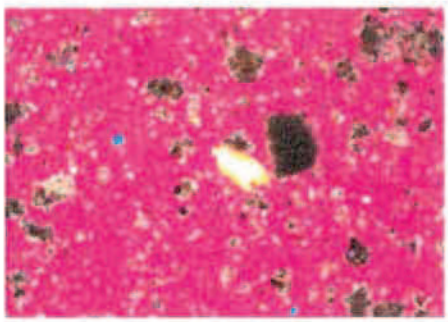
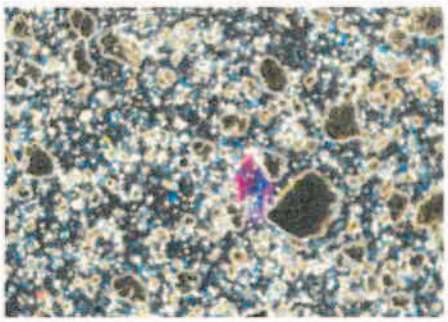
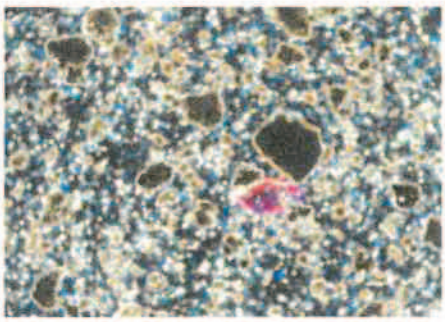
ID.No：8127
結果：石綿含有（クリソタイル）
条件：10×10, 1.550HD, Crs-n, RI　条件：10×10, 1.550HD, Op-n, CS, ⊥　条件：10×10, 1.550HD, Op-n, CS, //

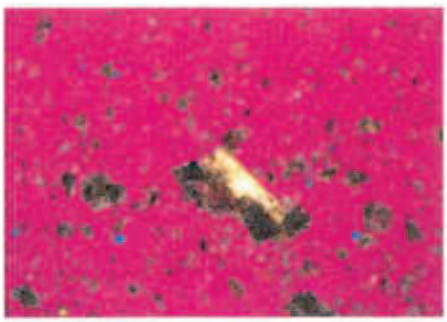
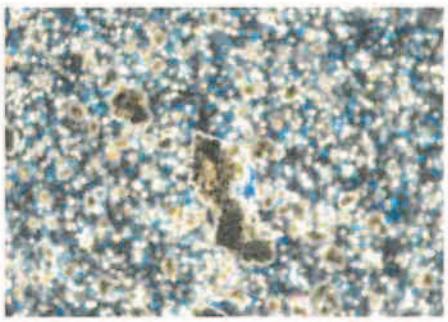
ID.No：8128
結果：石綿含有（クリソタイル）
条件：10×10, 1.550HD, Crs-n, RI　条件：10×10, 1.550HD, Op-n, CS, ⊥　条件：10×10, 1.550HD, Op-n, CS, //

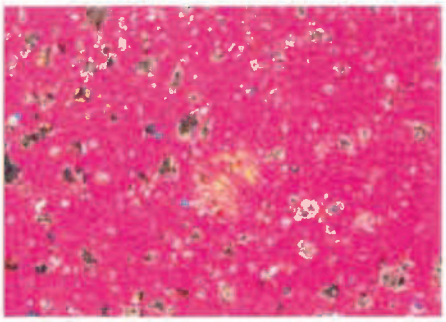
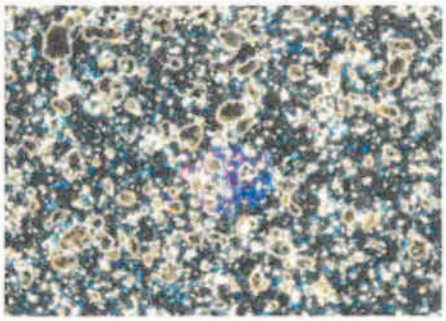
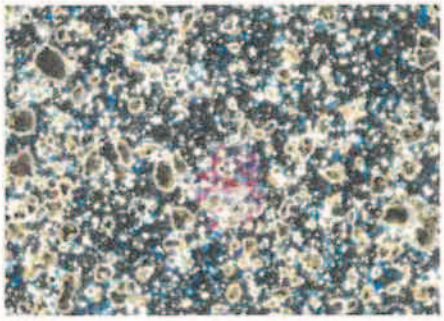
ID.No：8130
結果：石綿含有（クリソタイル）
条件：10×10, 1.550HD, Crs-n, RI

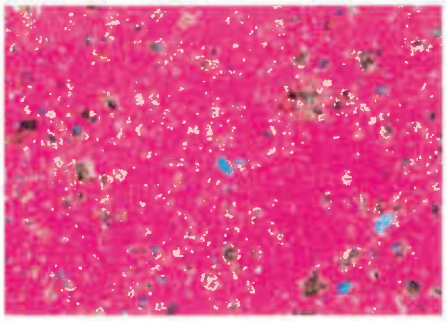
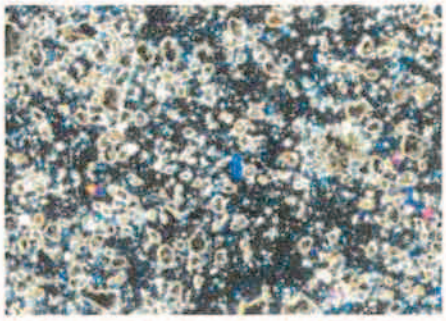
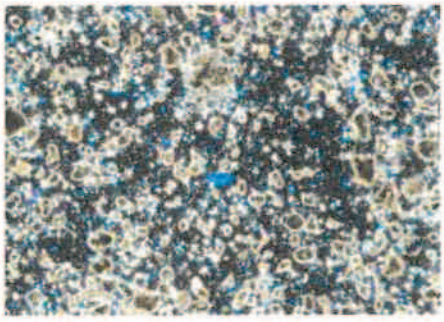
ID.No：8131
結果：石綿含有せず
条件：10×10, 1.550HD, Crs-n, RI

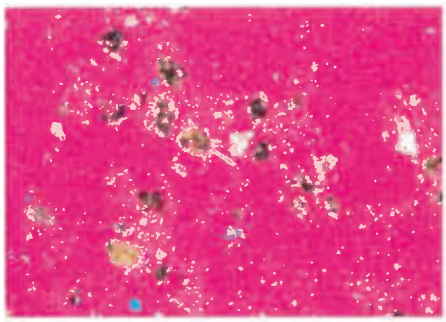
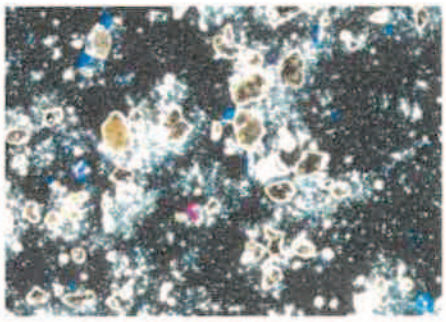
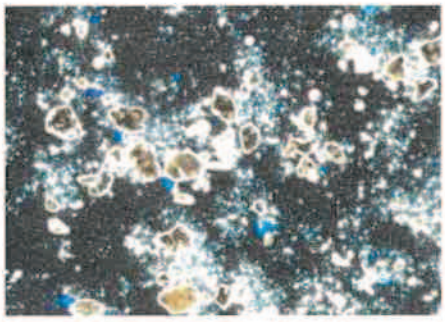
ID.No：8132
結果：石綿含有せず
条件：10×10, 1.550HD, Crs-n, RI

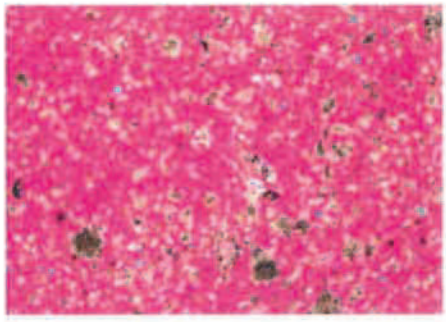
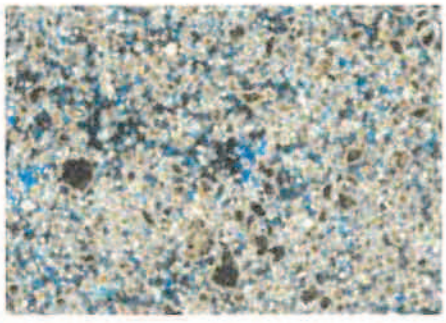
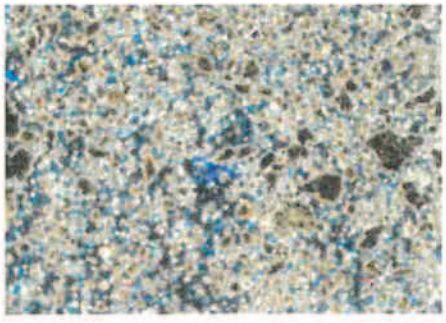
ID.No：8133
結果：石綿含有（クリソタイル）
条件：10×10, 1.550HD, Crs-n, RI

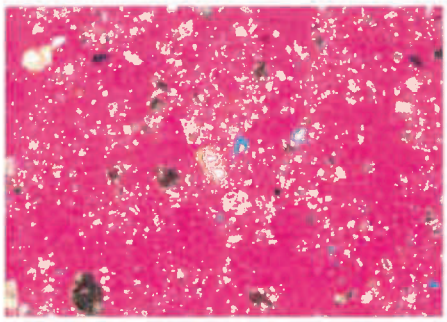
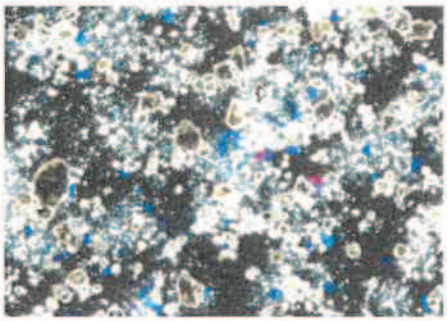
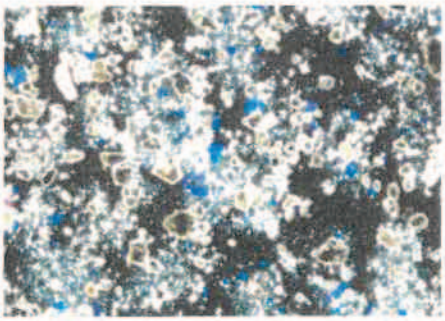
ID.No：8134
結果：石綿含有せず
条件：10×10, 1.550HD, Crs-n, RI　条件：10×10, 1.550HD, Op-n, CS, ⊥　条件：10×10, 1.550HD, Op-n, CS, //

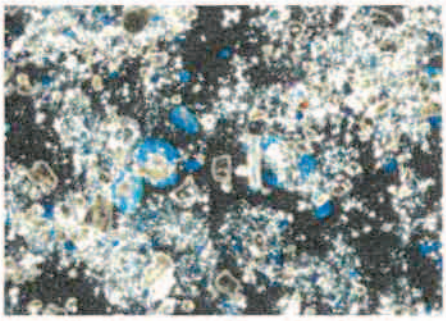
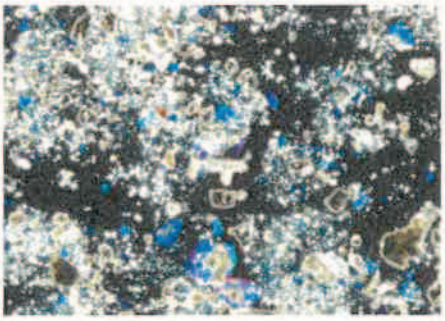
ID.No：8135
結果：石綿含有せず
条件：10×10, 1.550HD, Crs-n, RI　条件：10×10, 1.550HD, Op-n, CS, ⊥　条件：10×10, 1.550HD, Op-n, CS, //

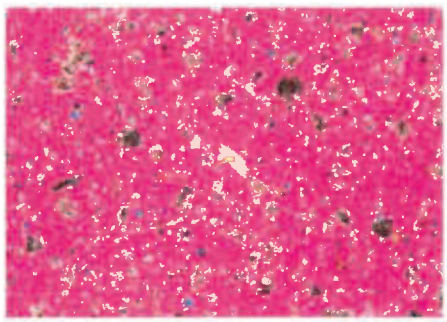
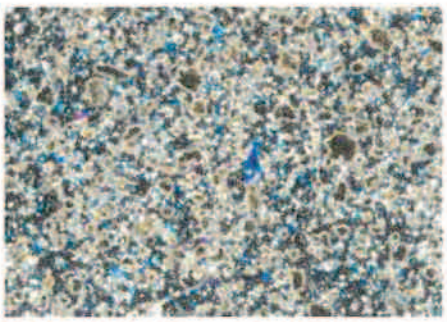
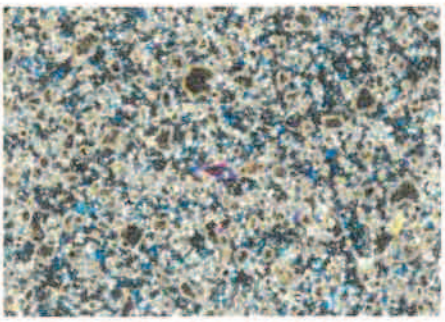
ID.No：8136
結果：石綿含有（クリソタイル）
条件：10×10, 1.550HD, Crs-n, RI　条件：10×10, 1.550HD, Op-n, CS, ⊥　条件：10×10, 1.550HD, Op-n, CS, //

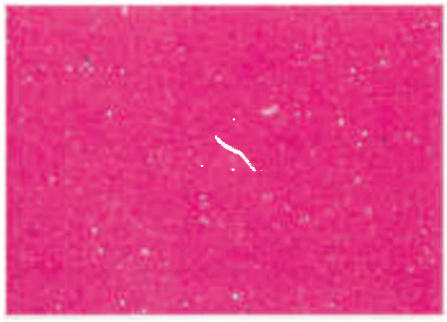
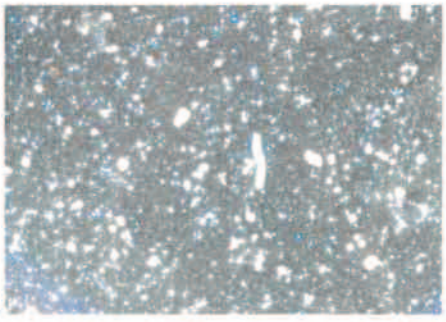
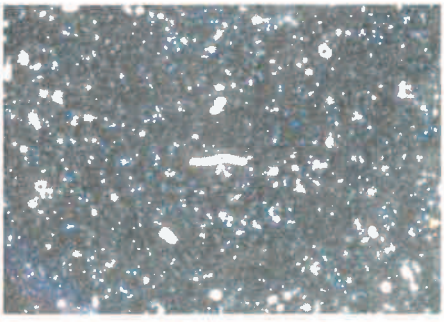
ID.No：8137
結果：石綿含有せず
条件：10×10, 1.550HD, Crs-n, RI　条件：10×10, 1.550HD, Op-n, CS, ⊥　条件：10×10, 1.550HD, Op-n, CS, //
