## 試料採取状況写真

**第22-B3326号**

中城村立津覇小学校

12-1号棟

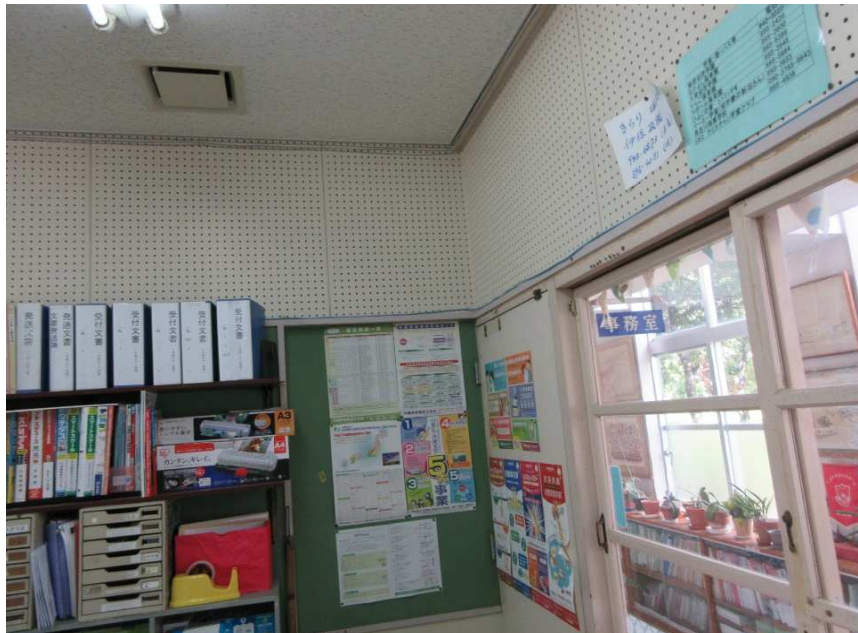
**採取位置**

無検出

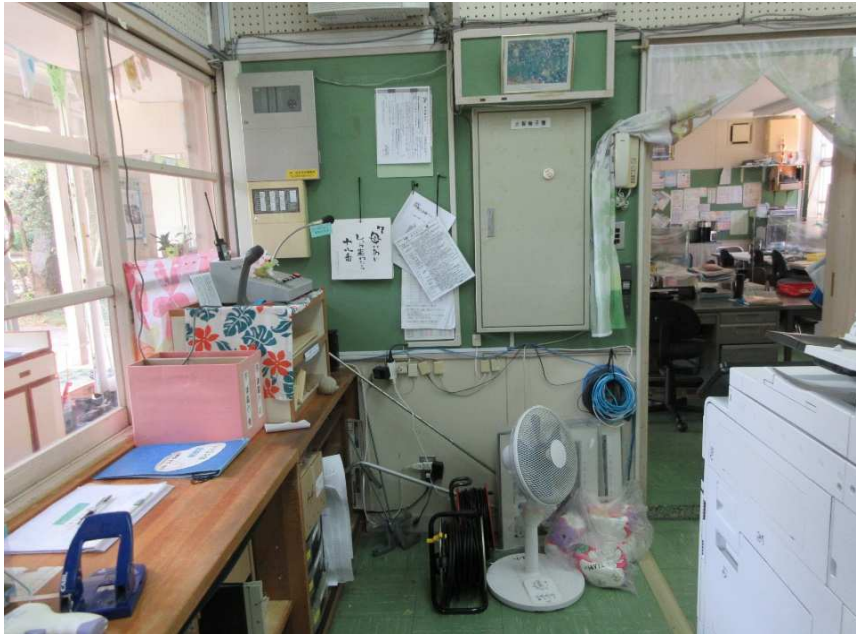
**採取位置**

無検出

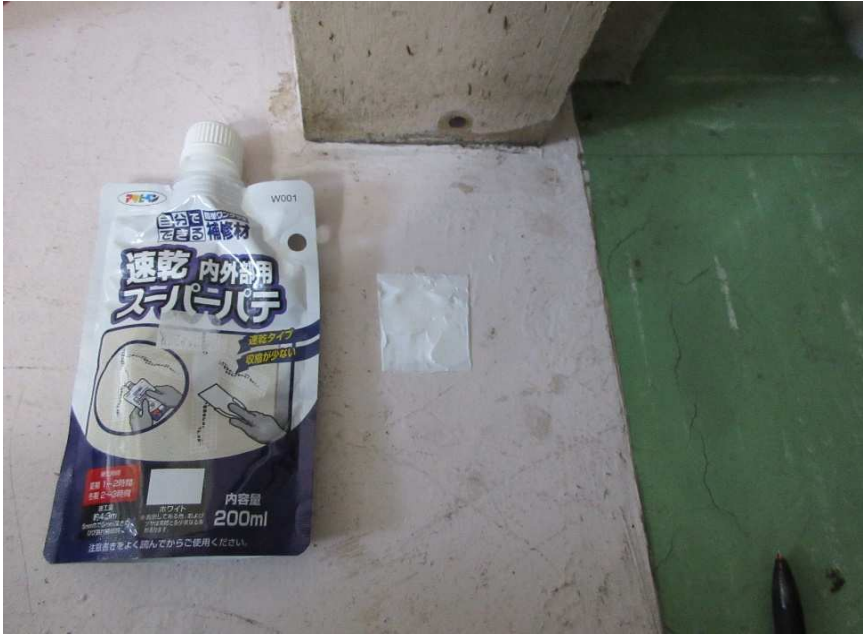
| 補修後 |

| クリンタイトルを含有 |
| 0.1～5% |

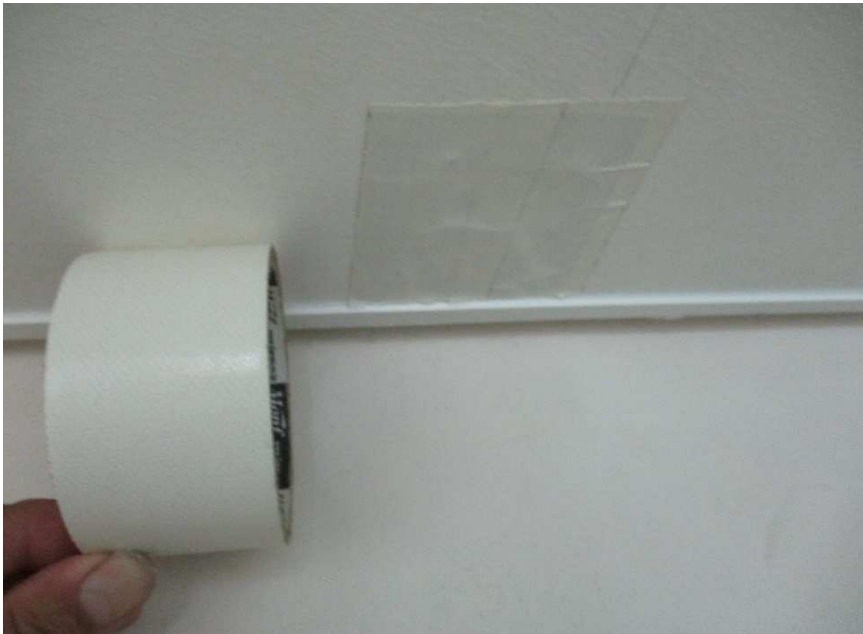
| 補修後 |

| クリンタイトルを含有 |
| 5～50% |

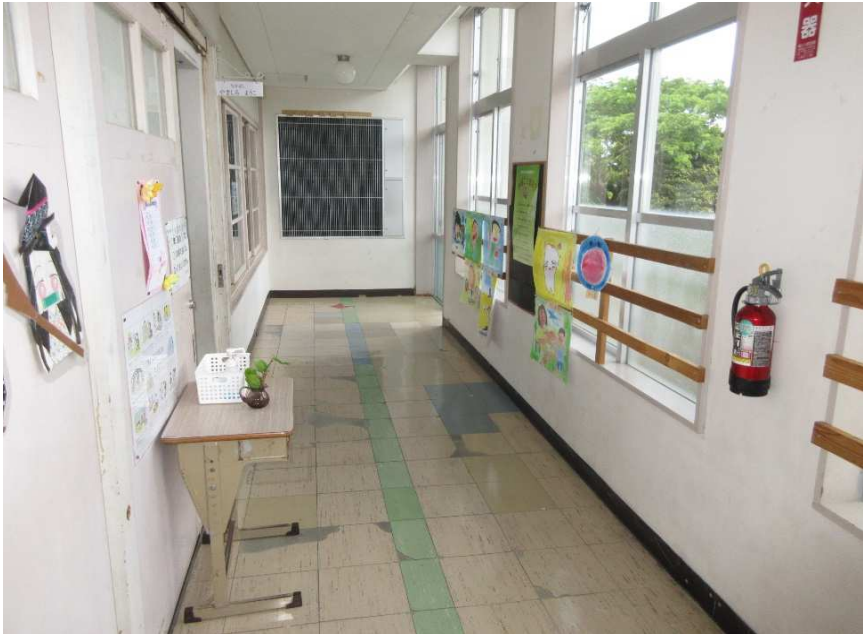
| 採取位置 |

| 無検出 |

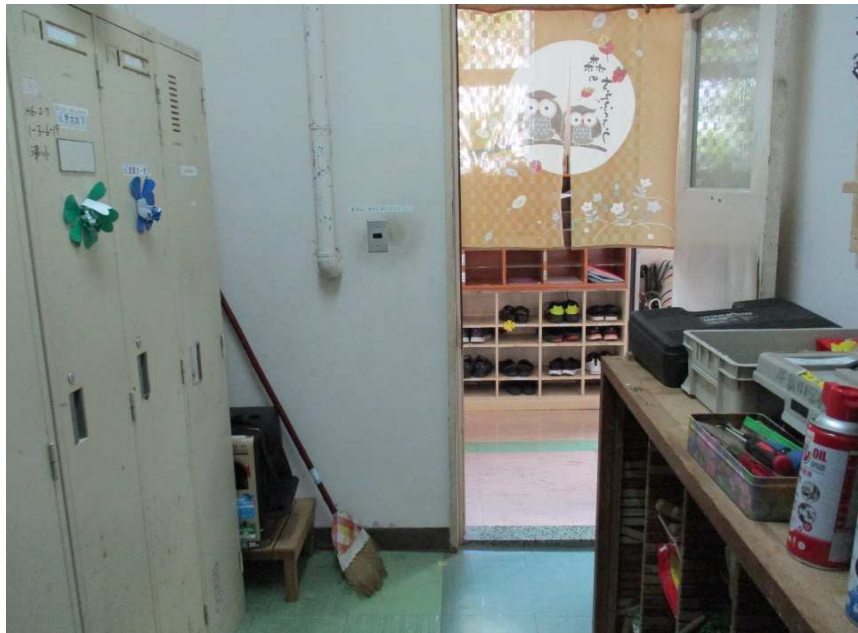
**採取位置**

無検出

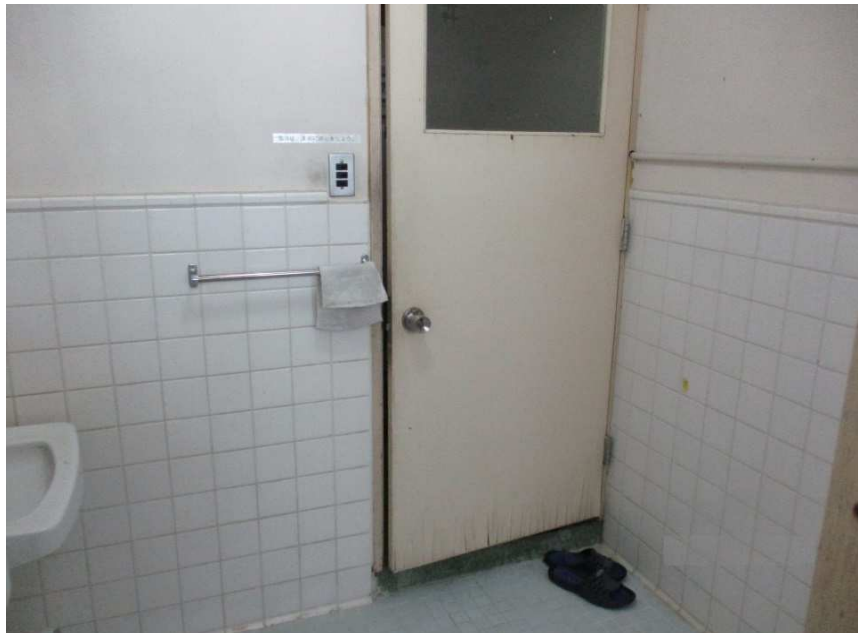
**採取位置**

無検出

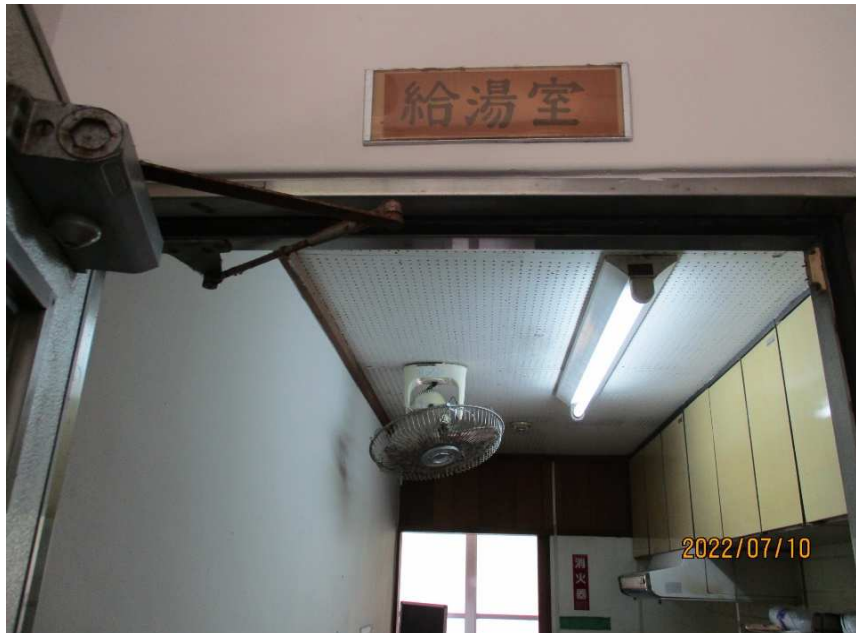
**採取位置**

無検出

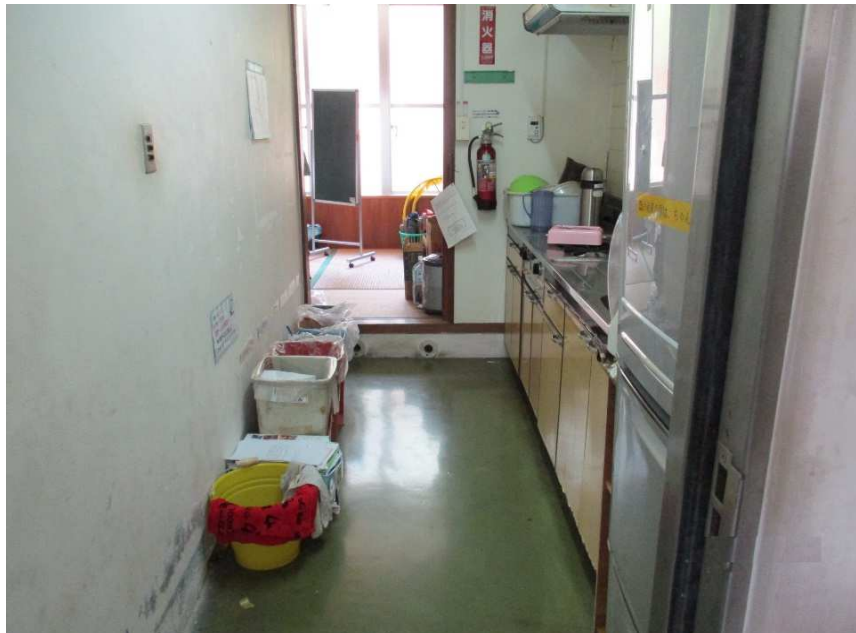
**採取位置**

無検出

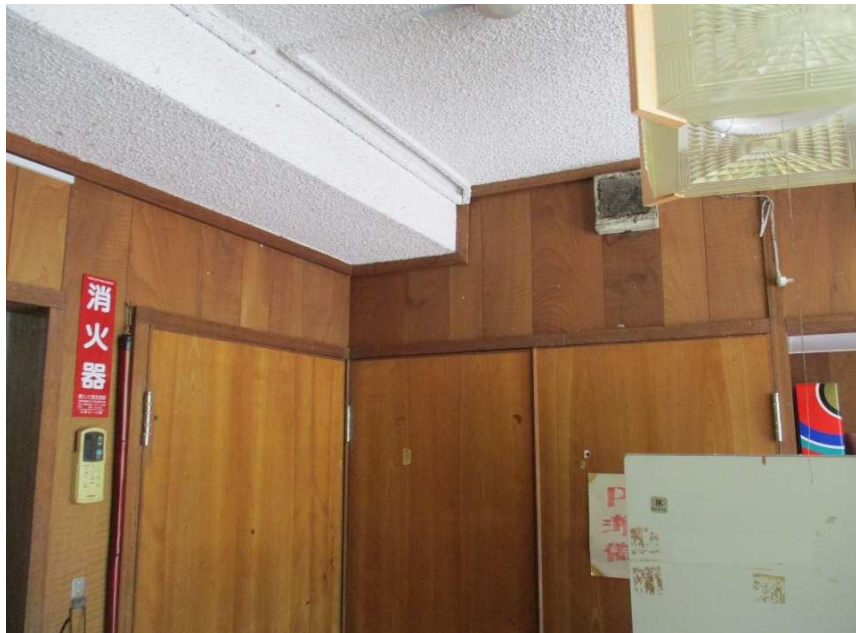
**採取位置**

無検出

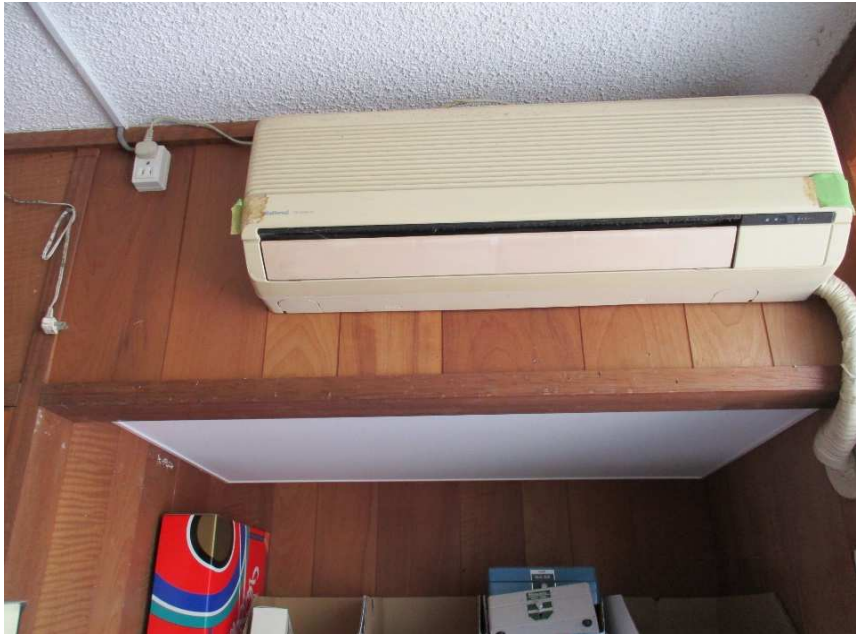
**採取位置**

無検出

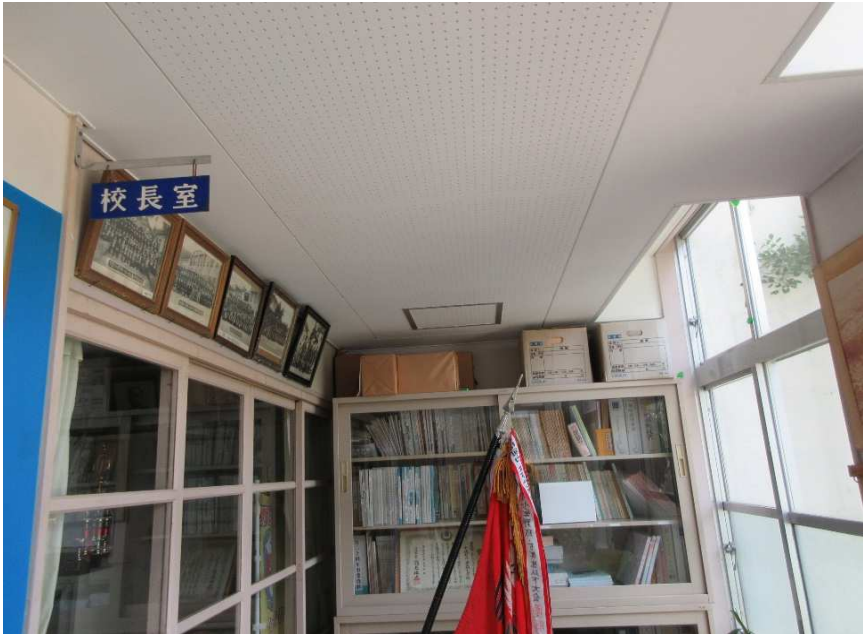
| 採取位置 |

| 無検出 |

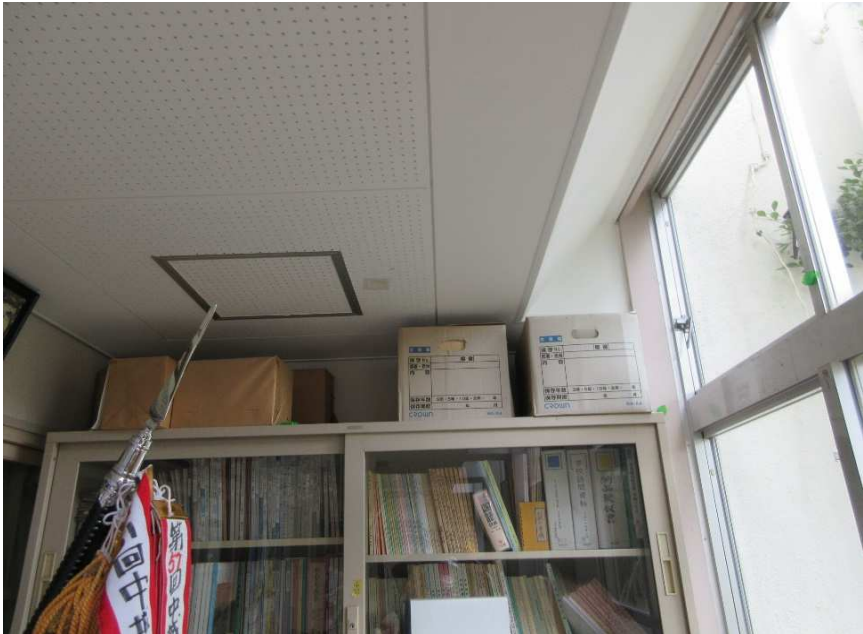
| 採取位置 |

| 無検出 |

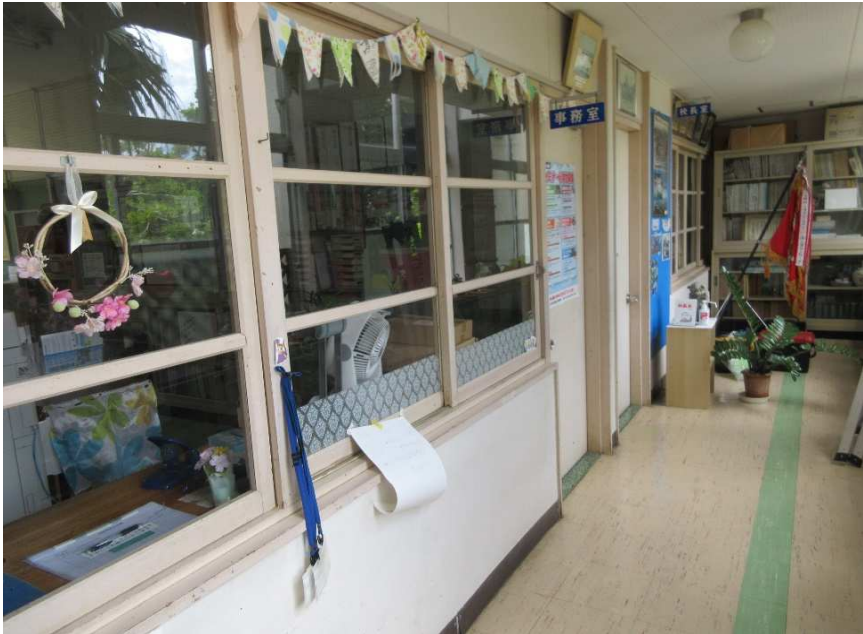
| 採取位置 |

| 無検出 |

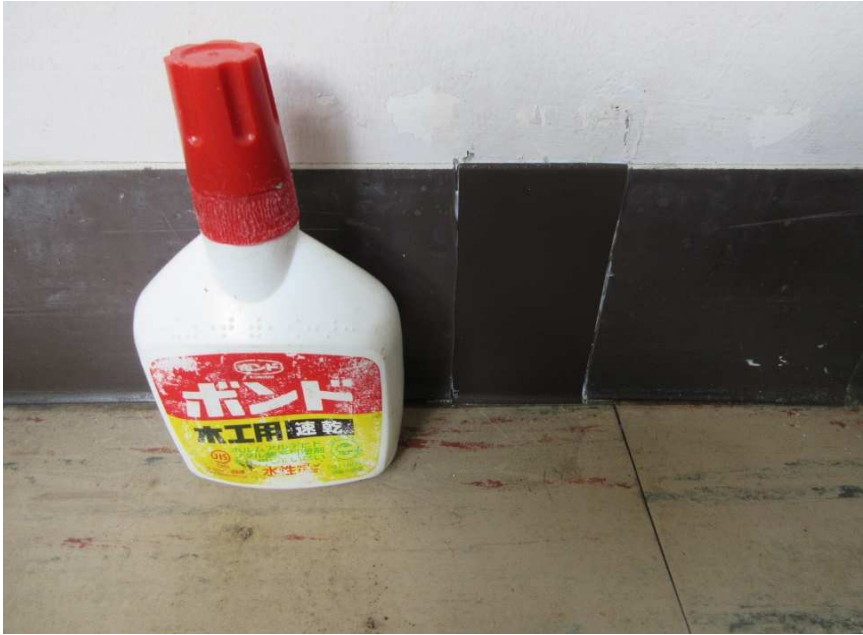
| 補修後 |

| クリソタイルを含有 |
| 0.1～5% |

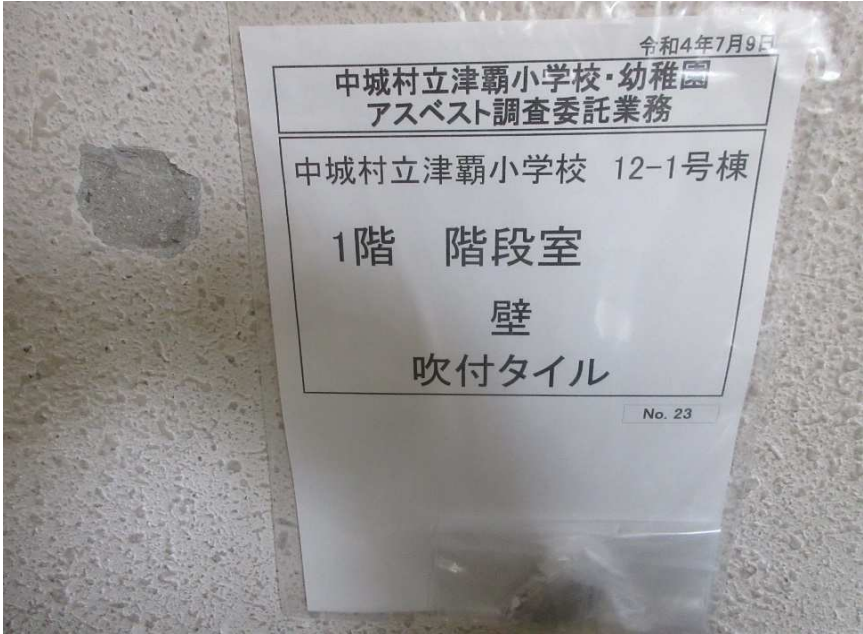
| 採取位置 |

| 無検出 |

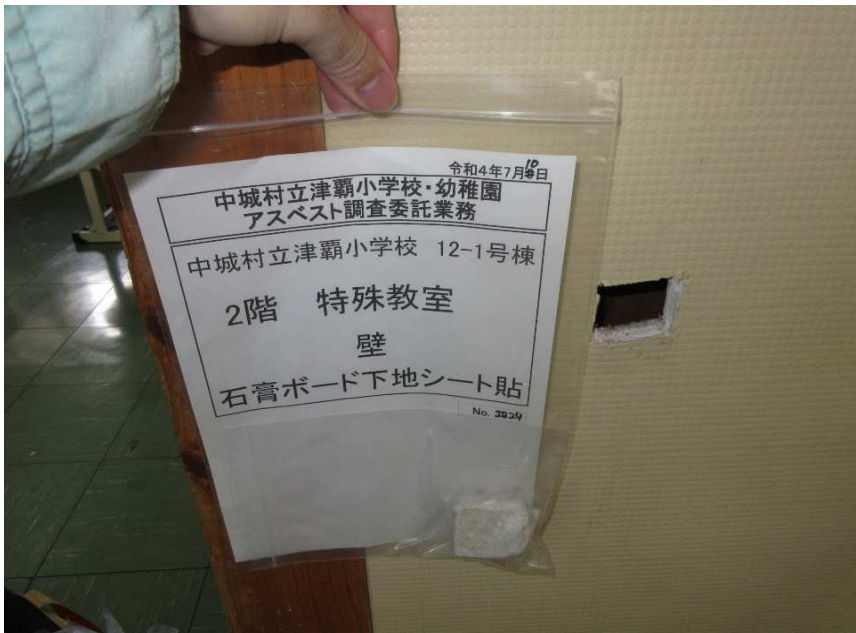
**採取位置**

無検出

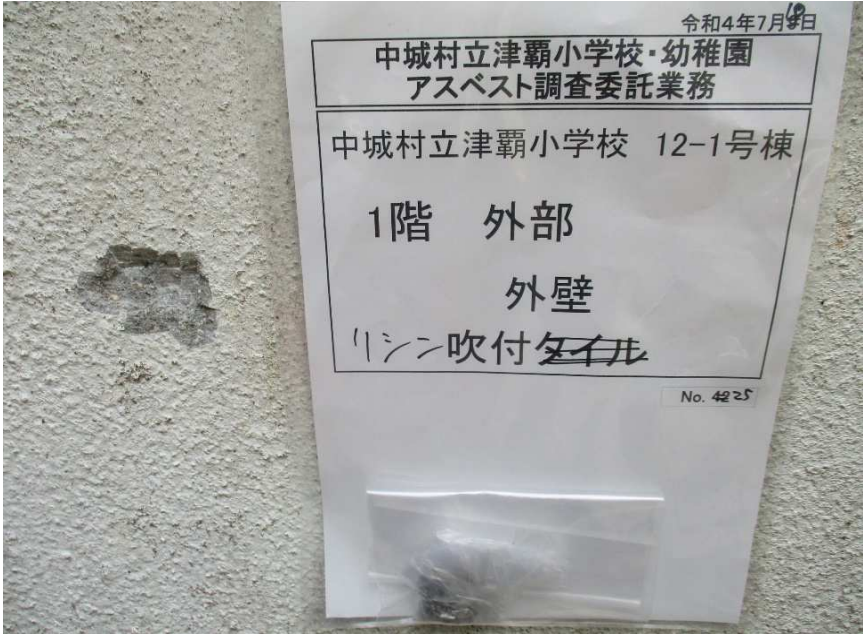
| 採取位置 |

| 無検出 |

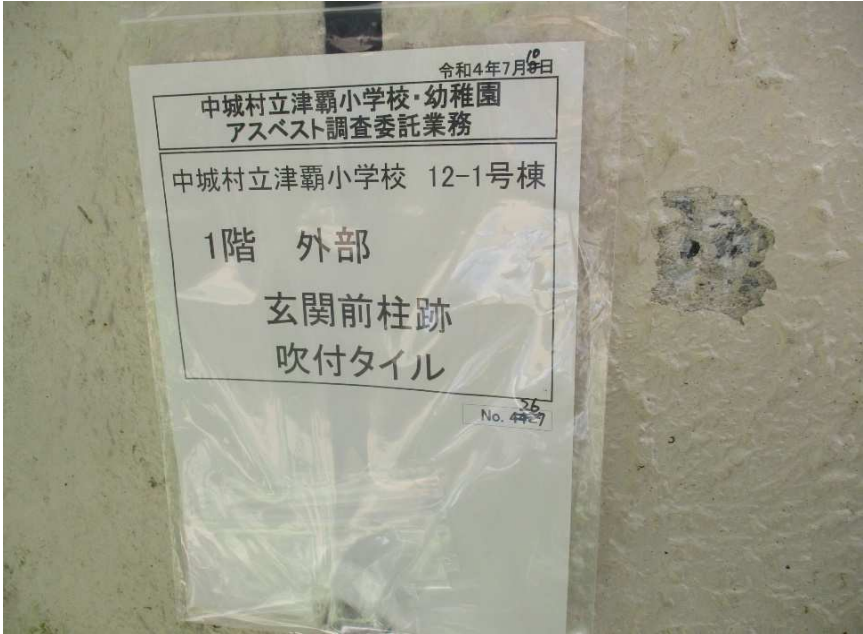
| 採取位置 |

| クリンタイトルを含有 |
| 0.1～5% |

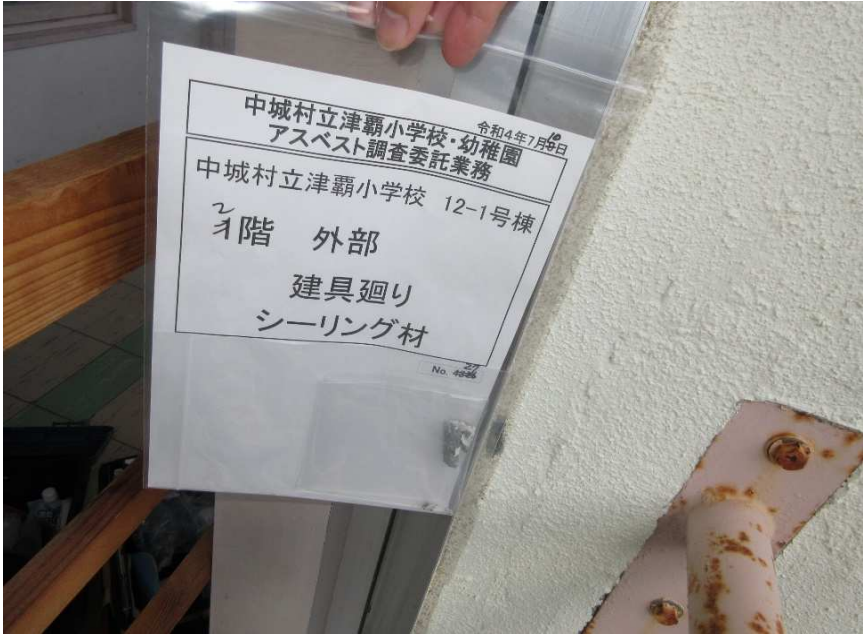
| 採取位置 |

| クリソタイルを含有 |
| 0.1～5% |

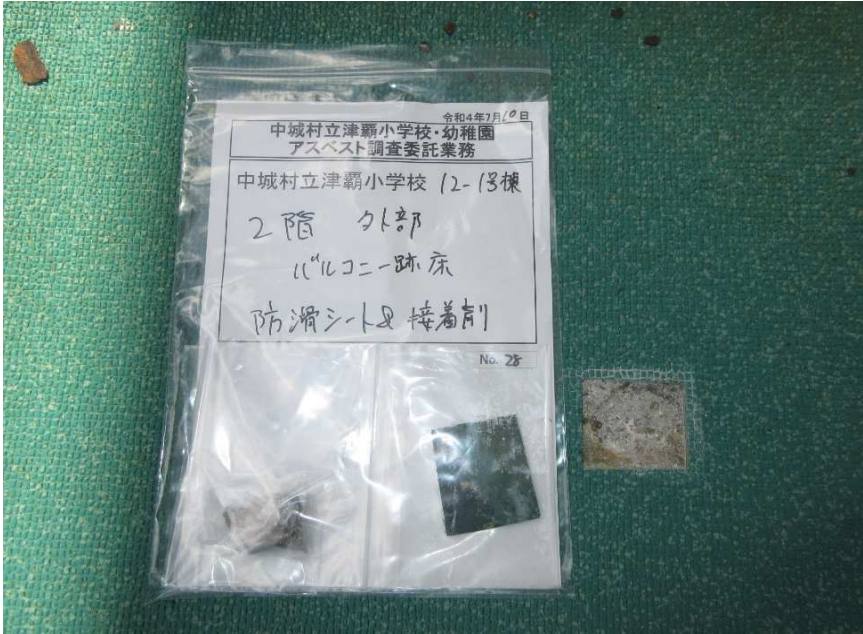
| 採取位置 |

| クリンタイルを含有 |
| 0.1～5% |

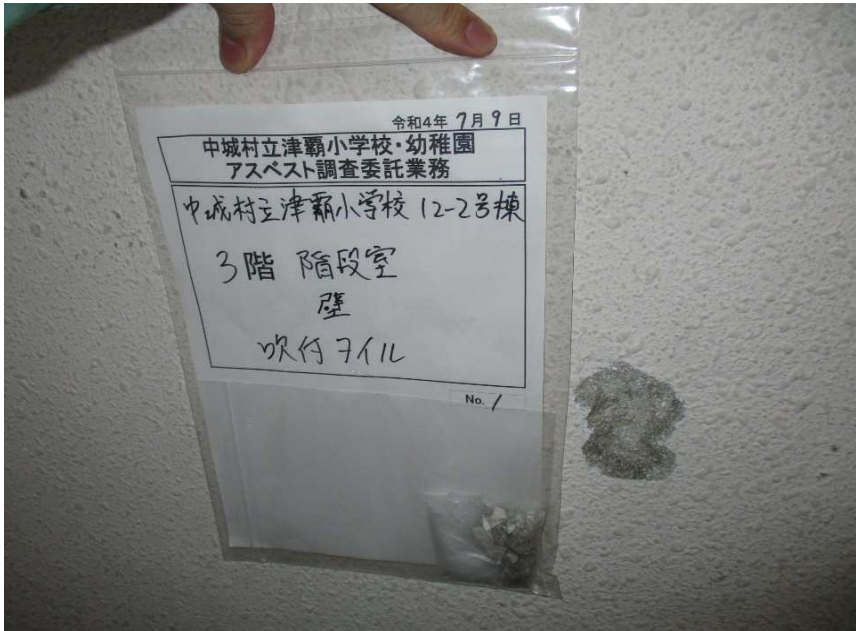
**採取位置**

無検出

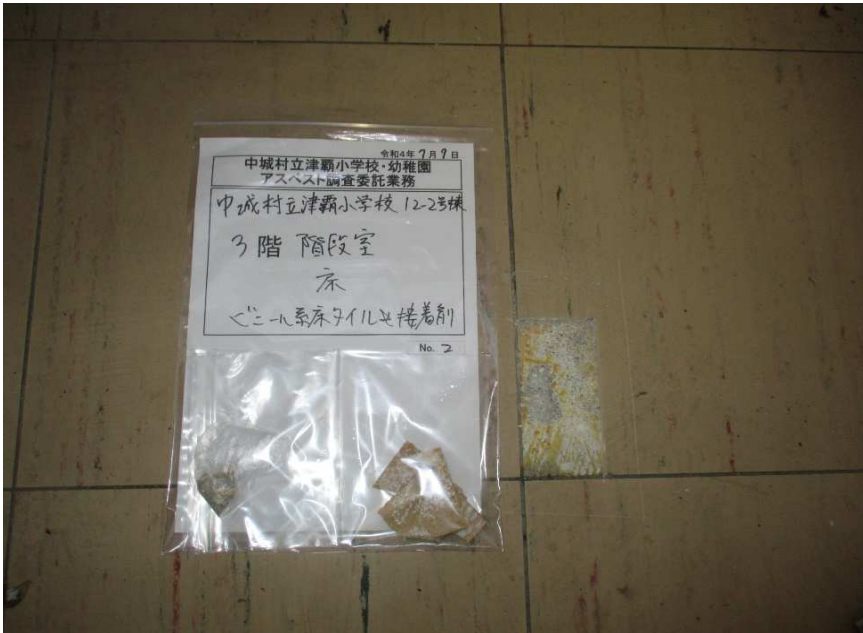
【撮影状況】  
採取位置

【分析結果】  
無検出

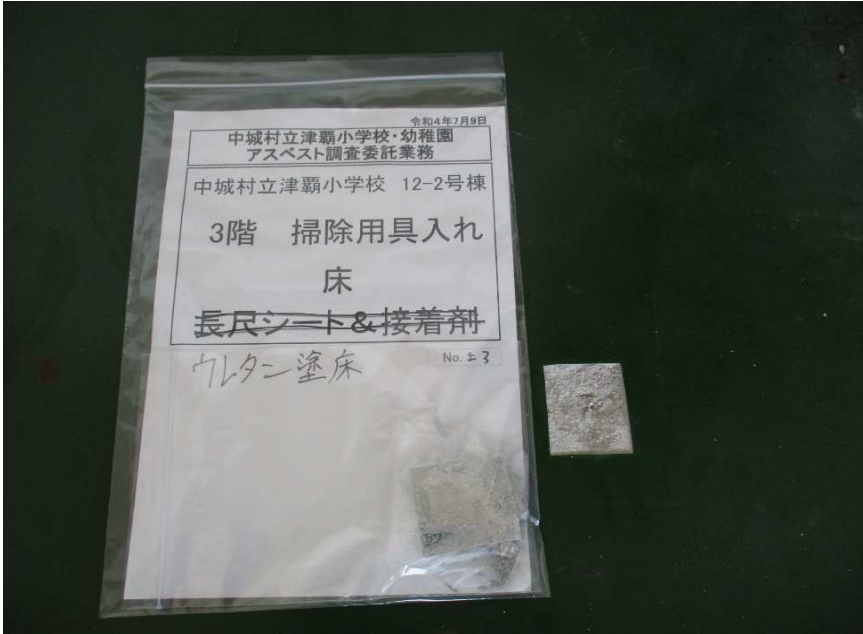
| 採取位置 |

| 無検出 |

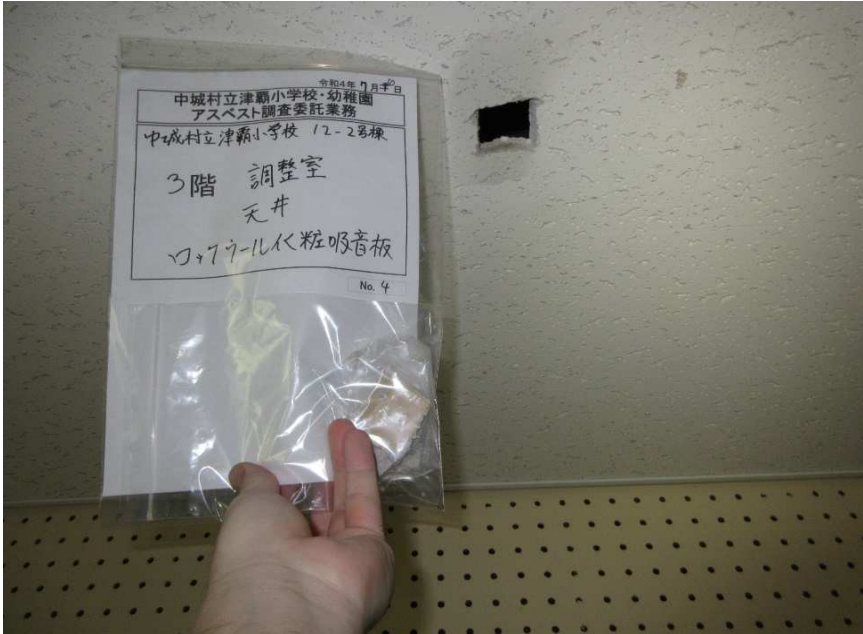
| 採取位置 |

| 無検出 |

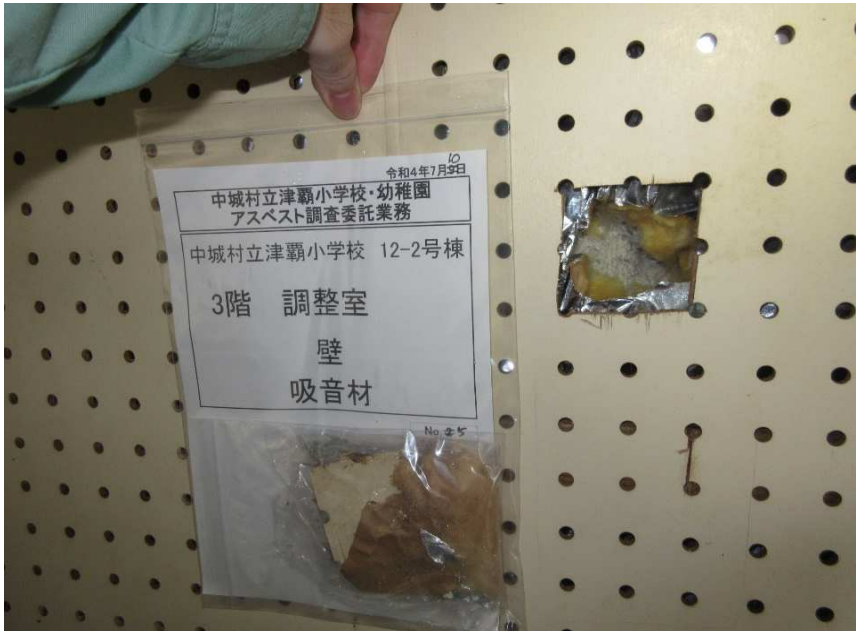
**採取位置**

無検出

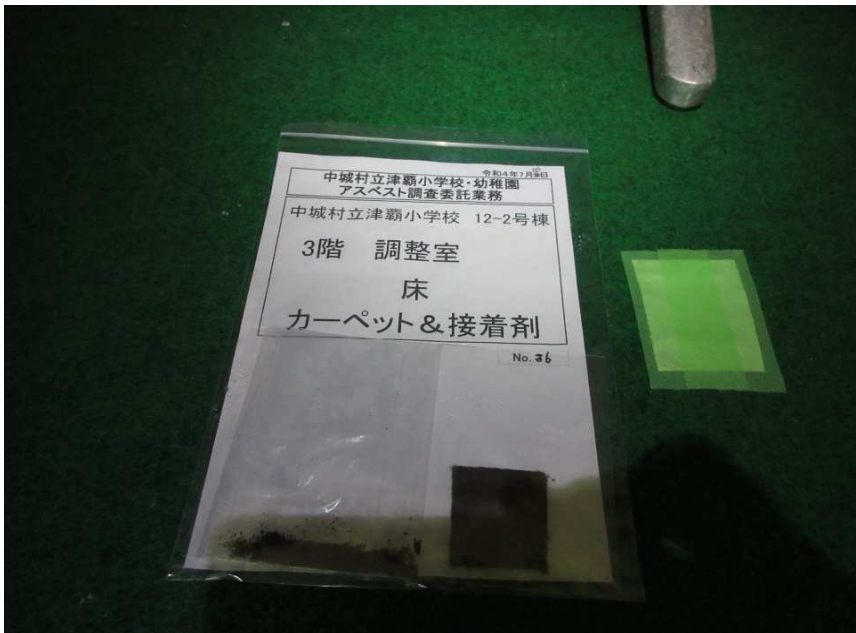
**採取位置**

無検出

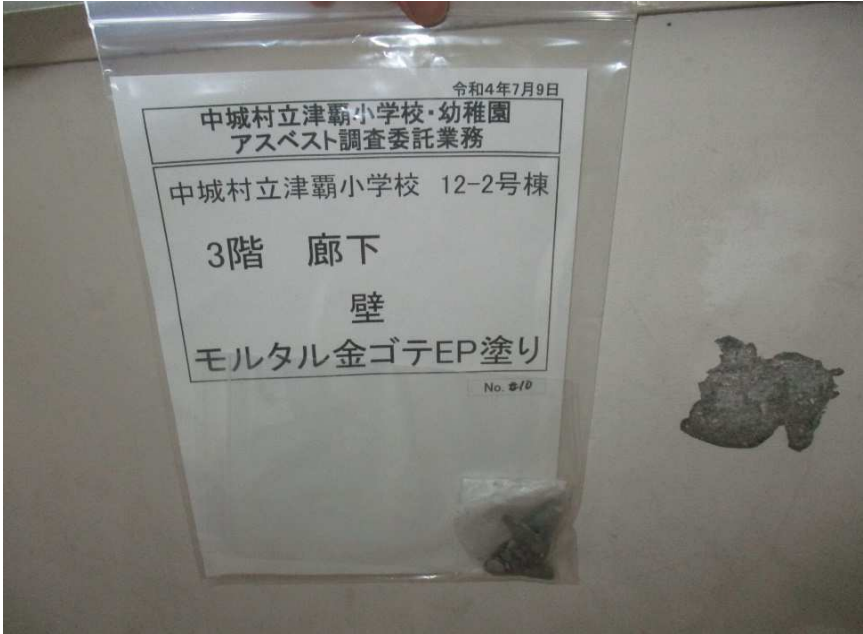
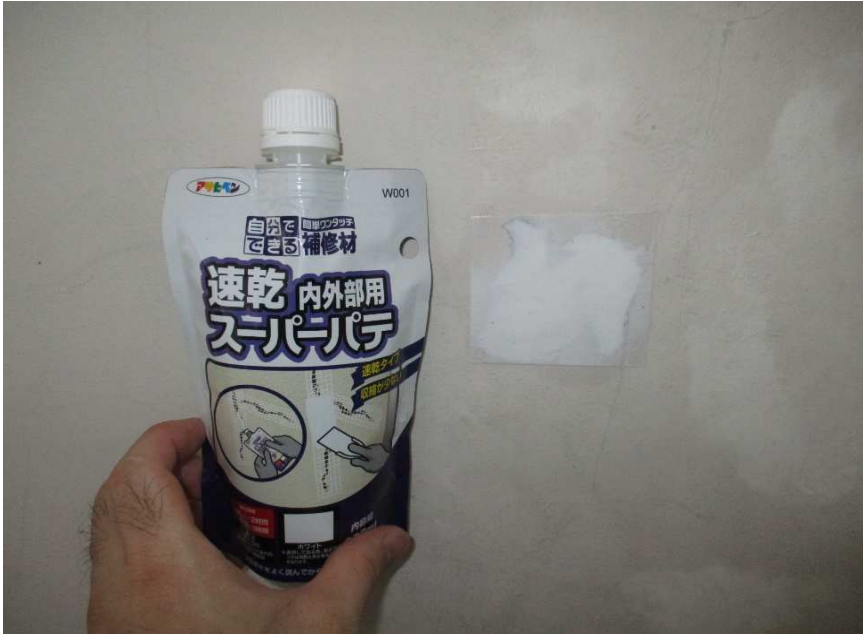
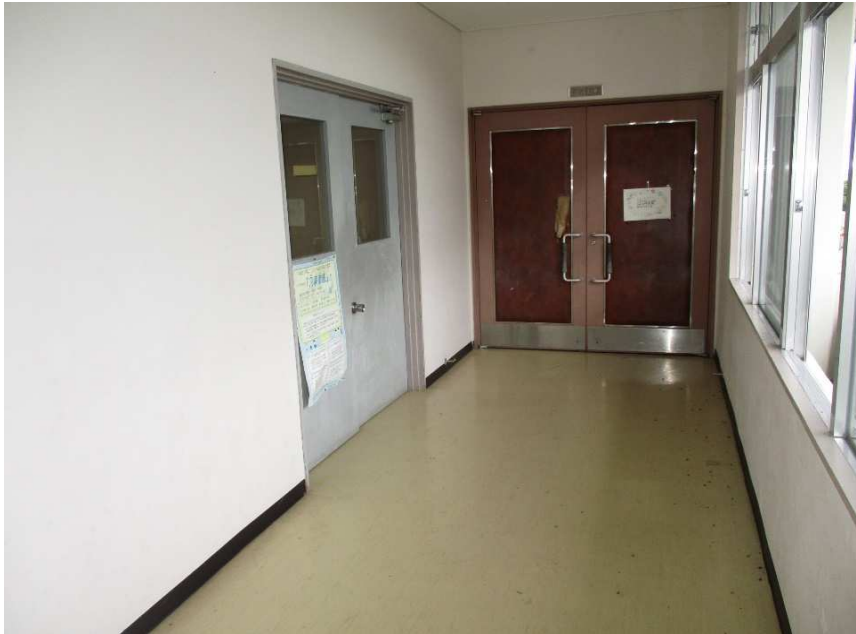
| 8017 |

| クリンタイルを含有 |
| 0.1～5% |

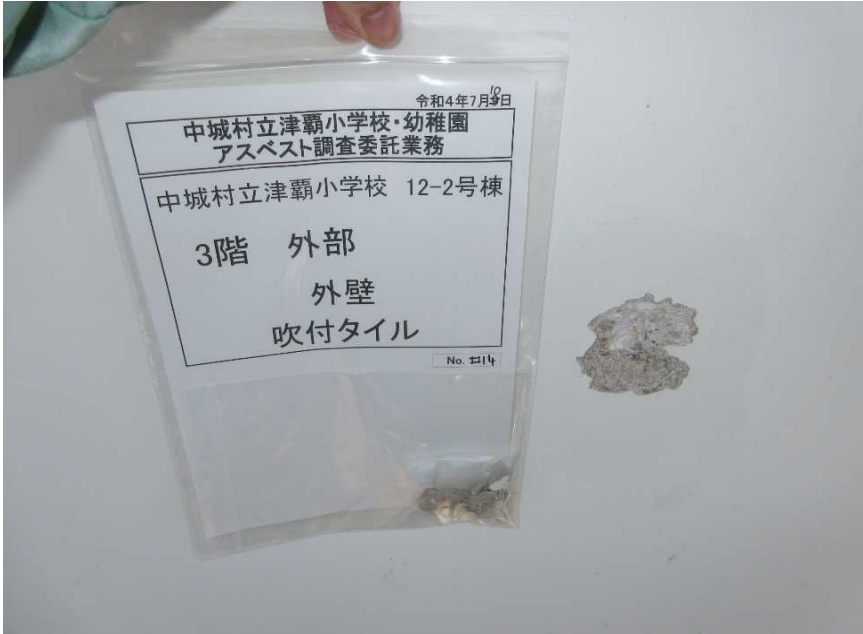
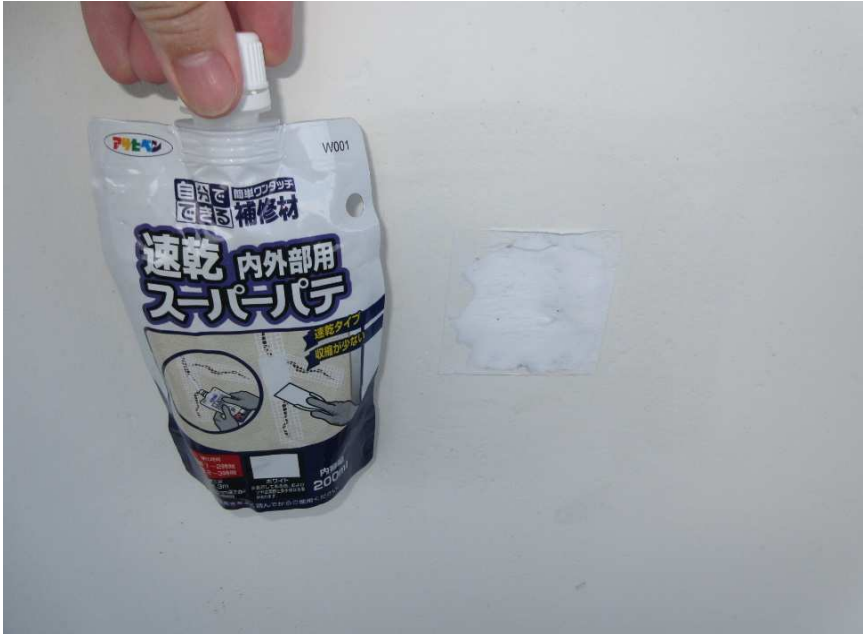
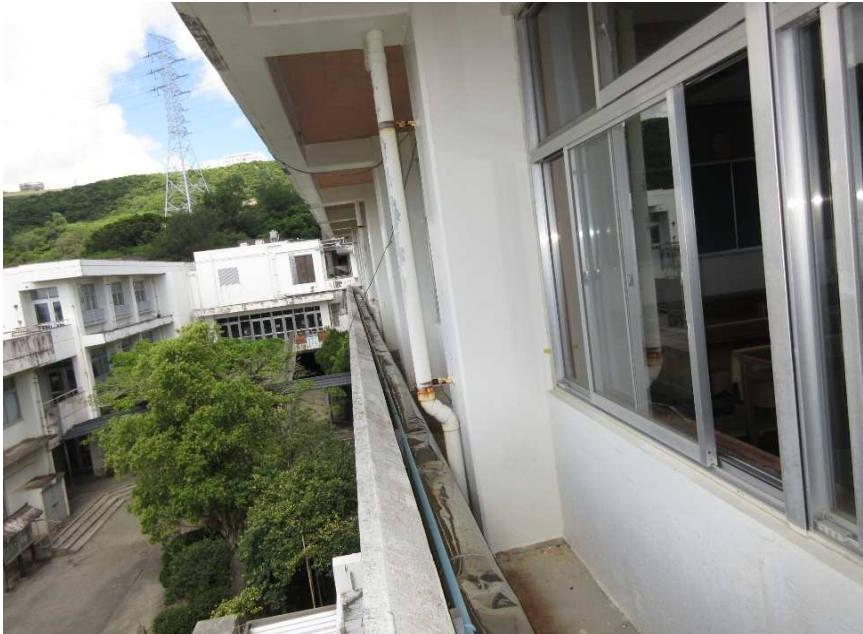
| 8021 |

| クリンタイトルを含有 |
| 0.1～5% |

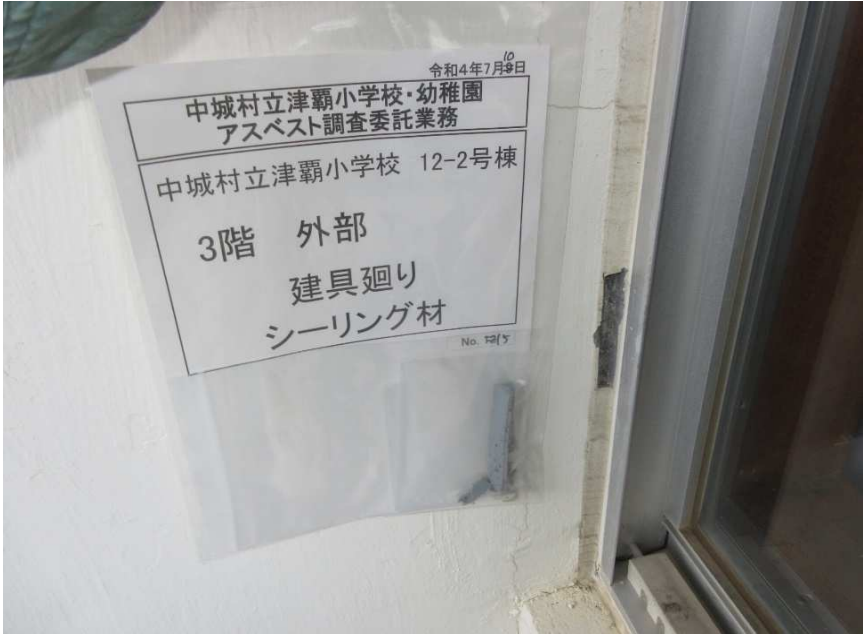
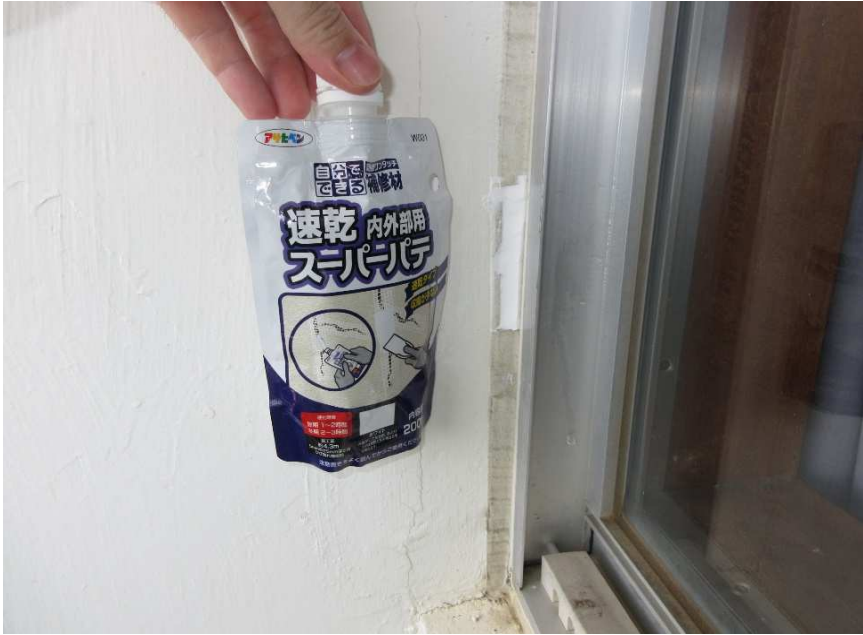
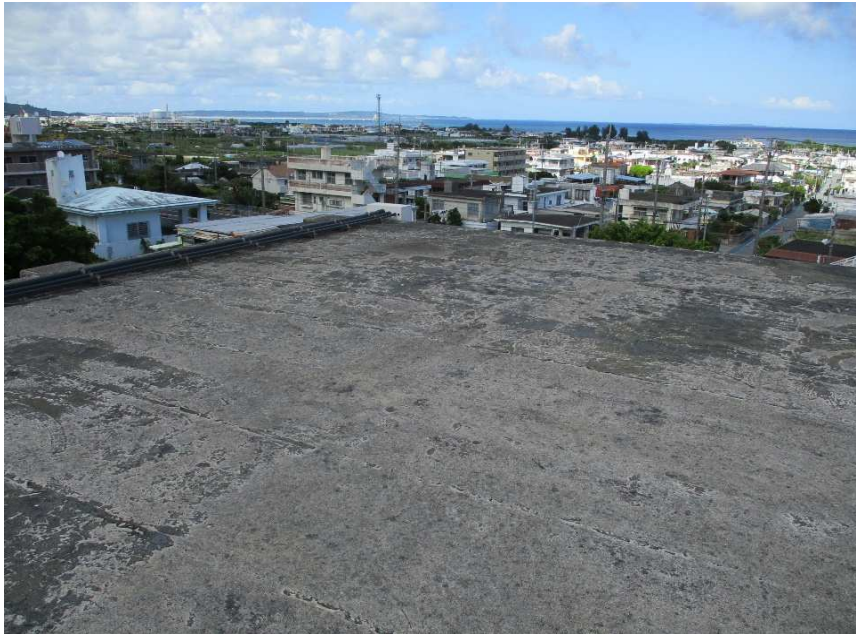
| 8022 |

| クリソタイルを含有 |
| 0.1～5% |

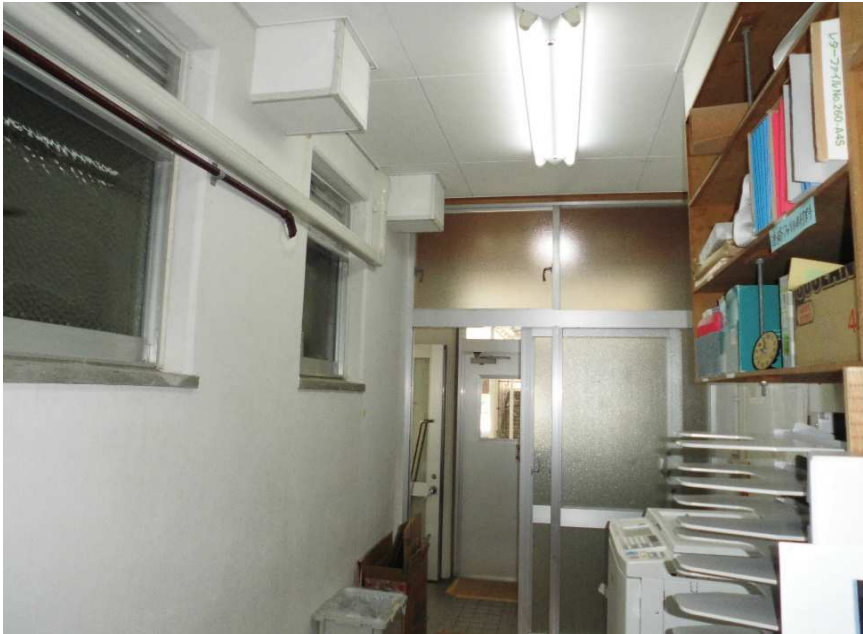
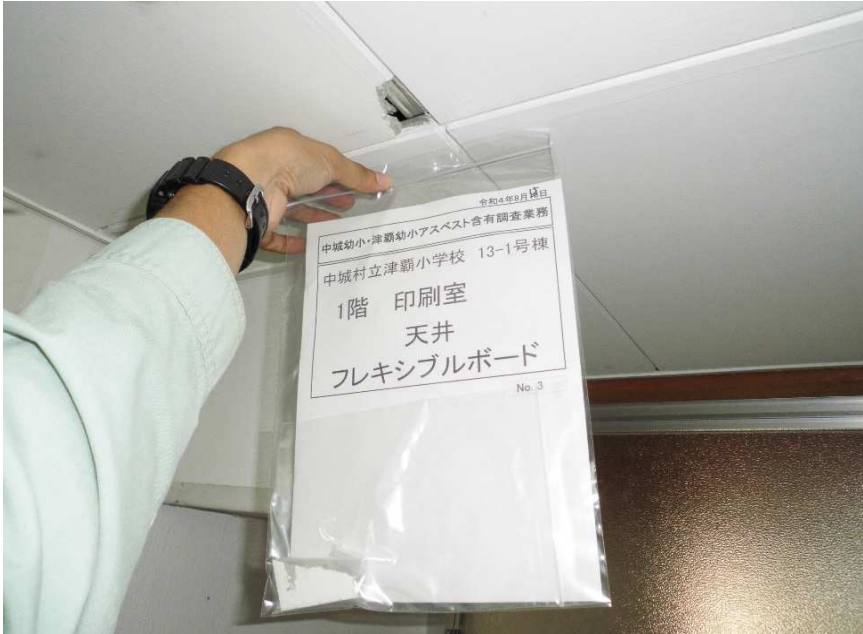
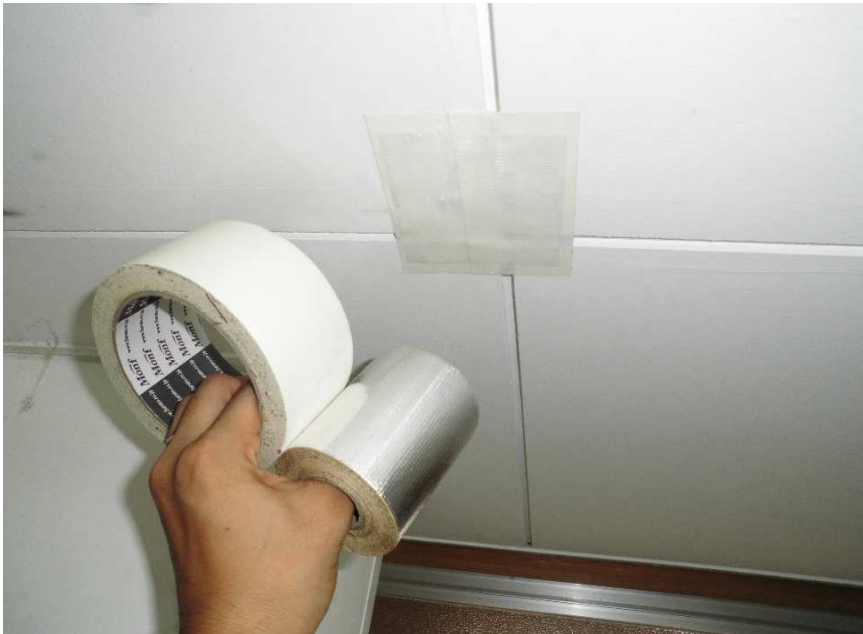
| 8026 |

| クリンタイルを含有 |
| 0.1～5% |

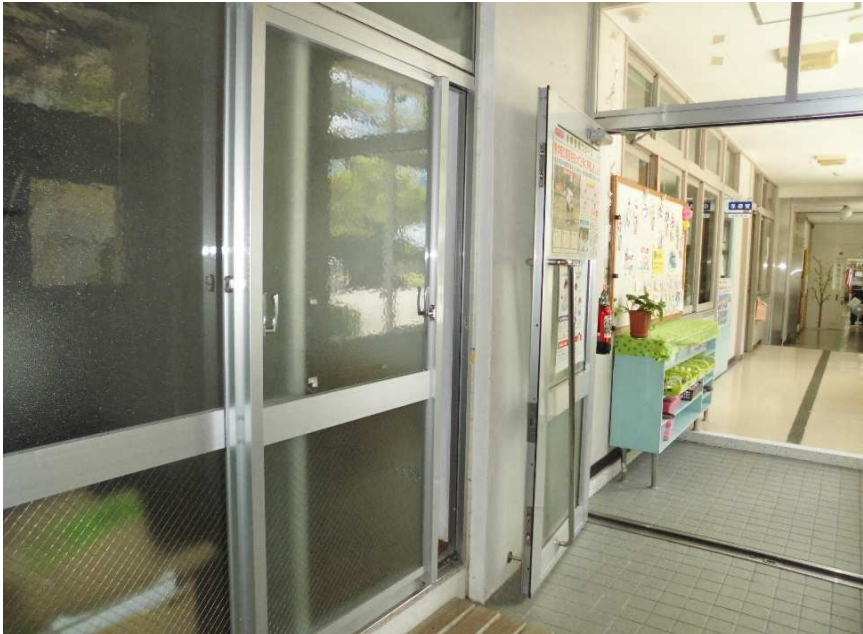
| 8028 |

| 無検出 |

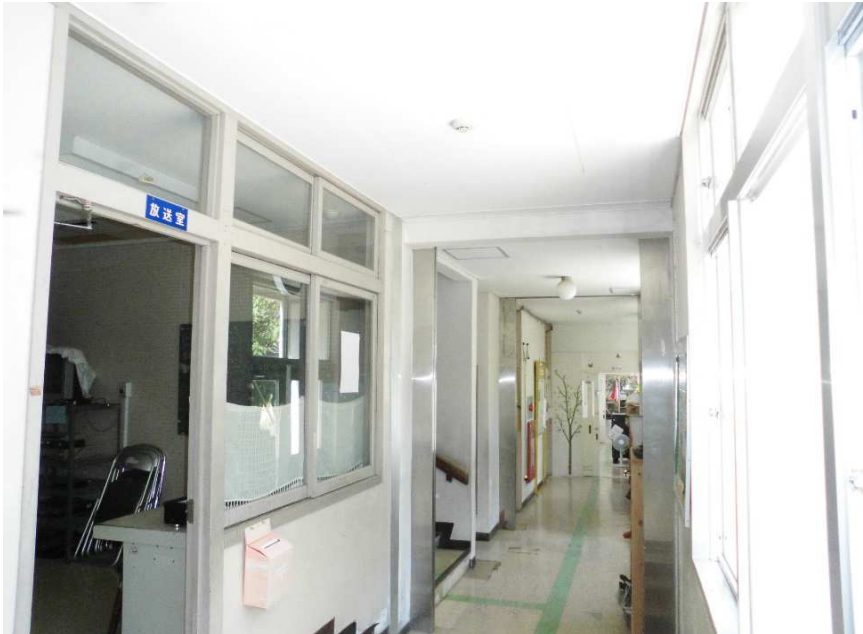
| 8030 |

| 無検出 |

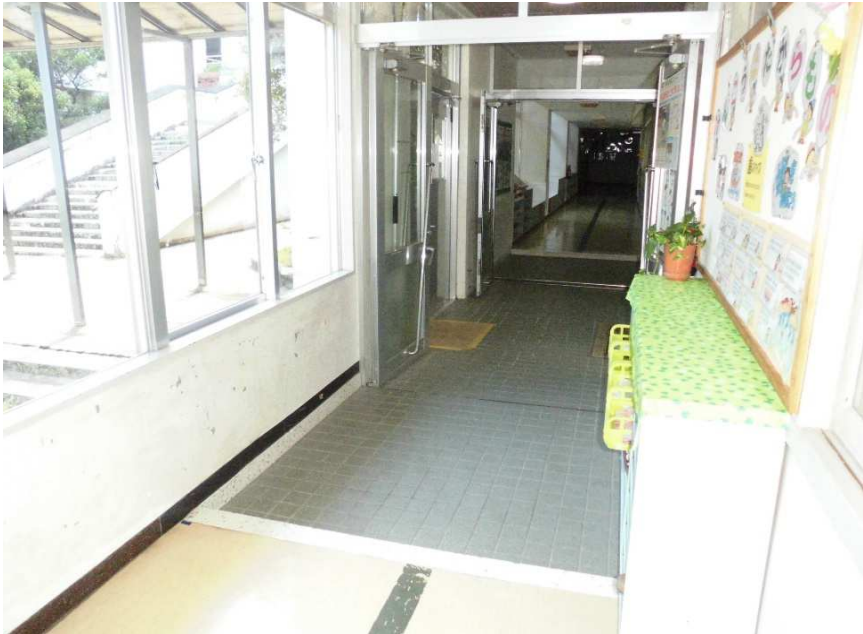
| 8031 |

| クリンタイルを含有 |
| 0.1～5% |
