## 試料採取状況写真

**第22-B3326号**

中城村立津覇小学校

12-1号棟

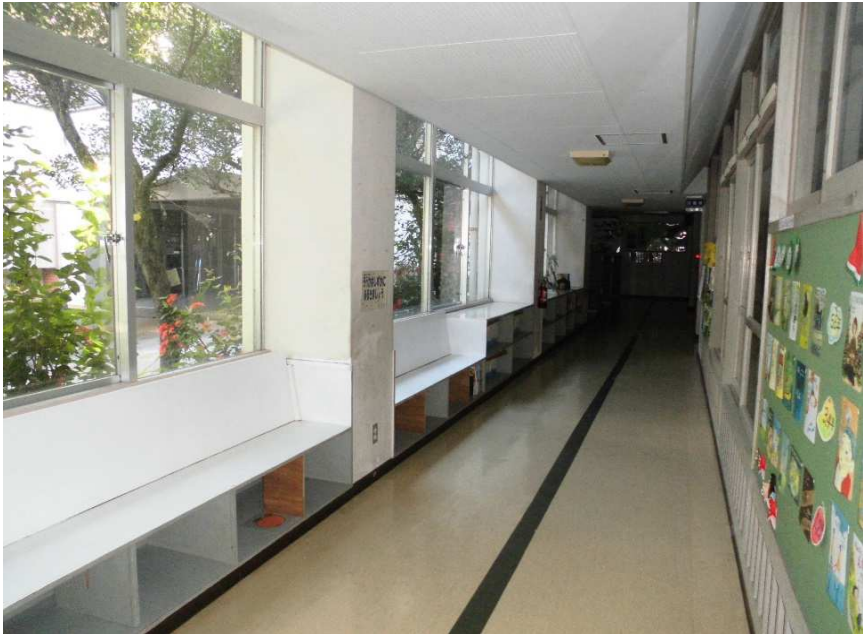
| 8032 |

| 無検出 |

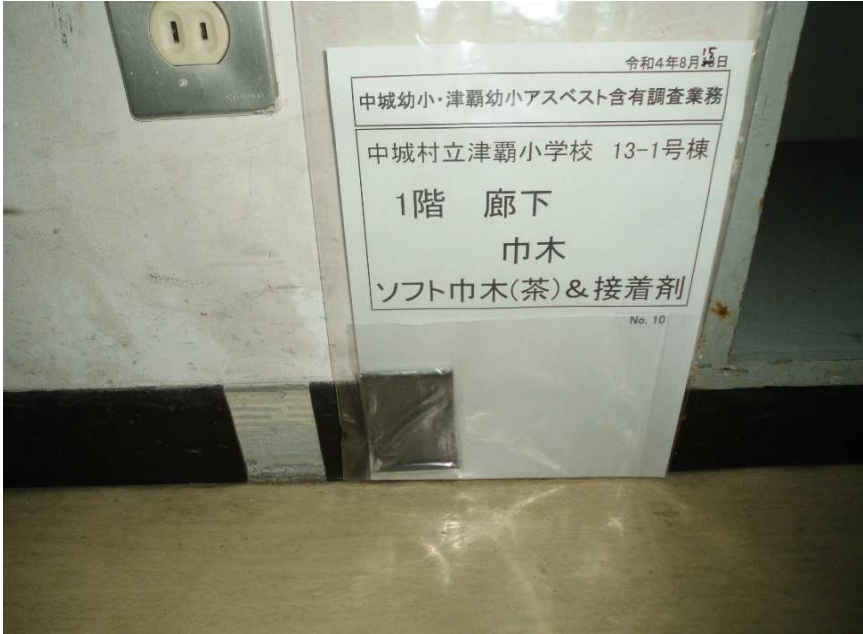
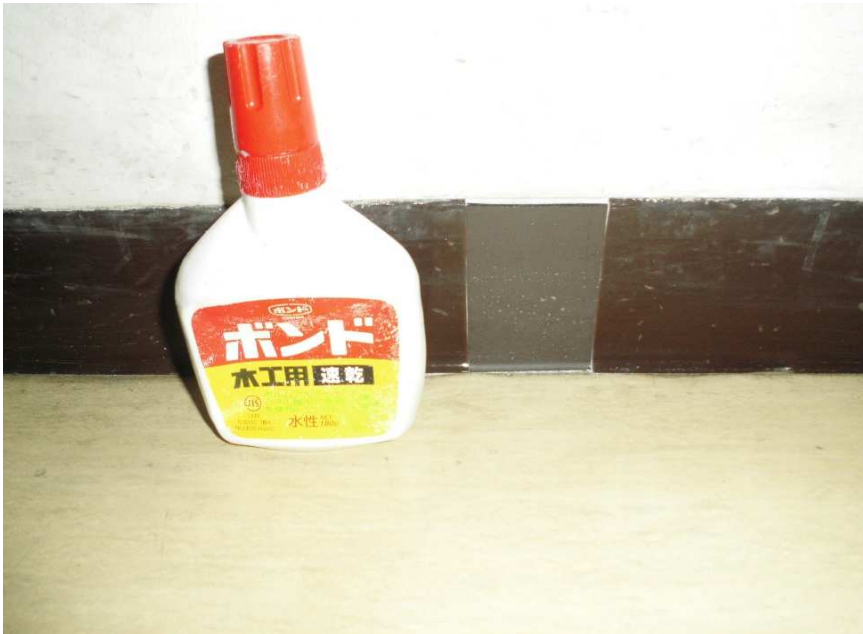
| 8033 |

| クリソタイルを含有 |
| 0.1～5% |

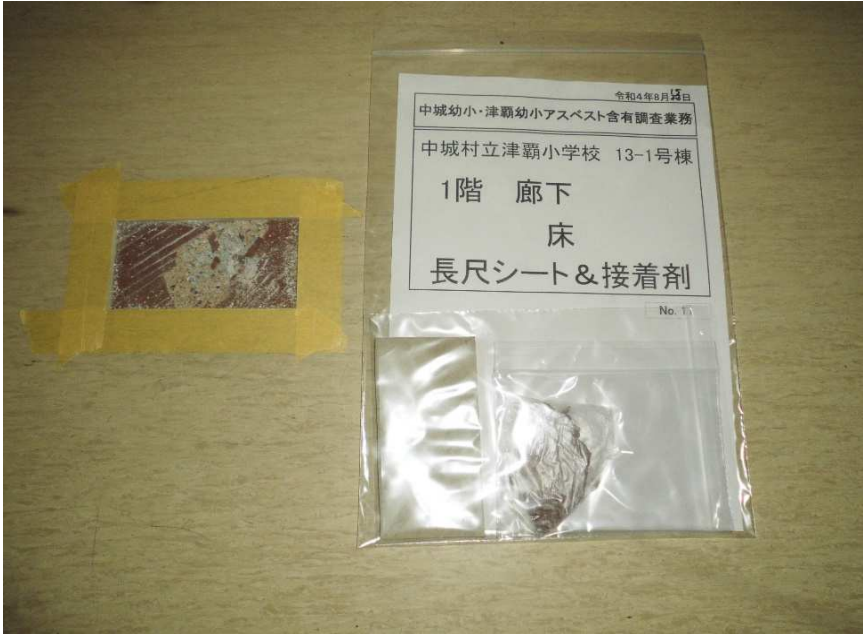
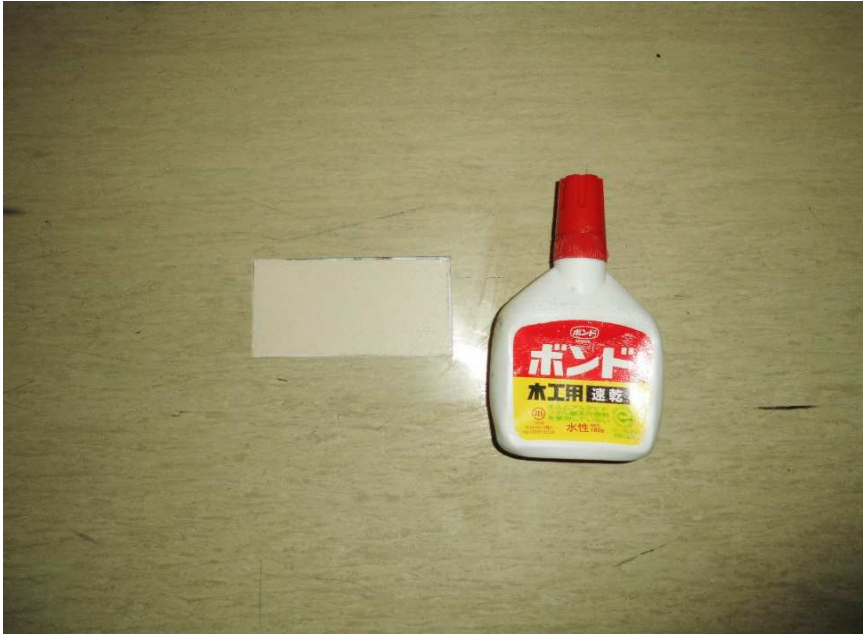
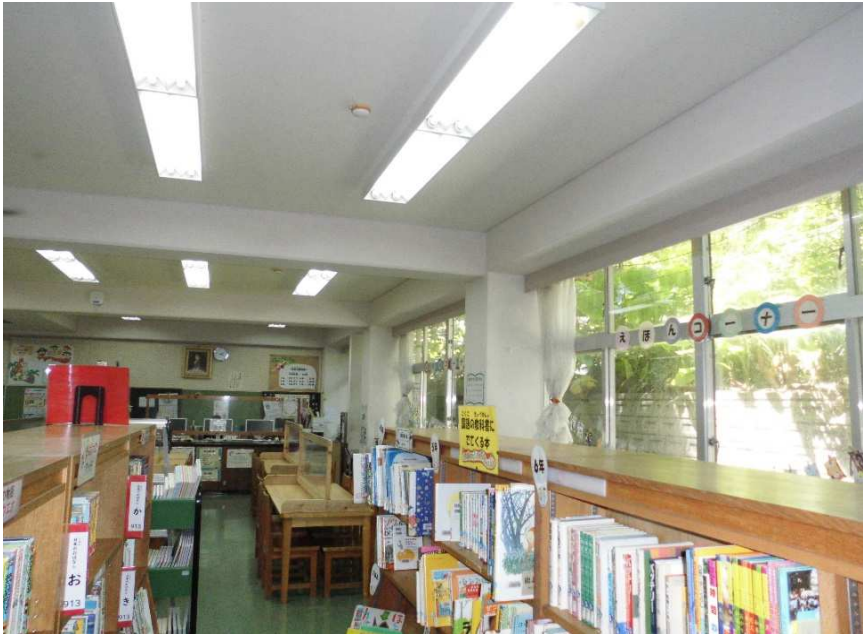
| 8034 |

| クリンタイトルを含有 |
| 0.1～5% |

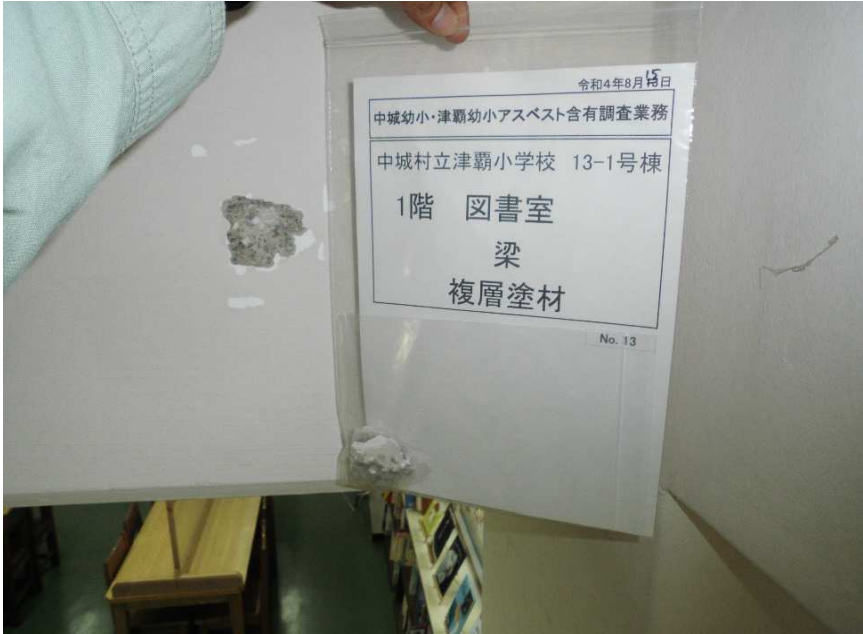
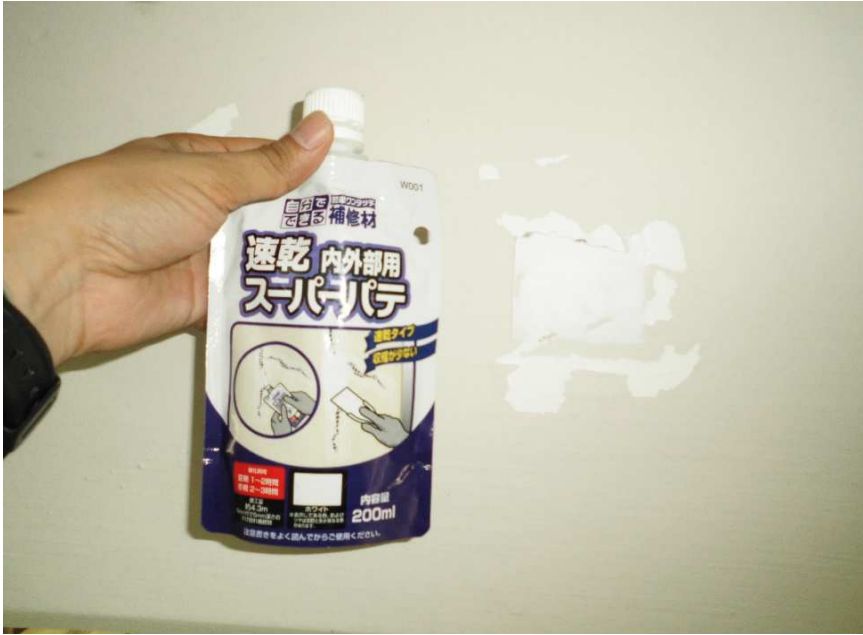
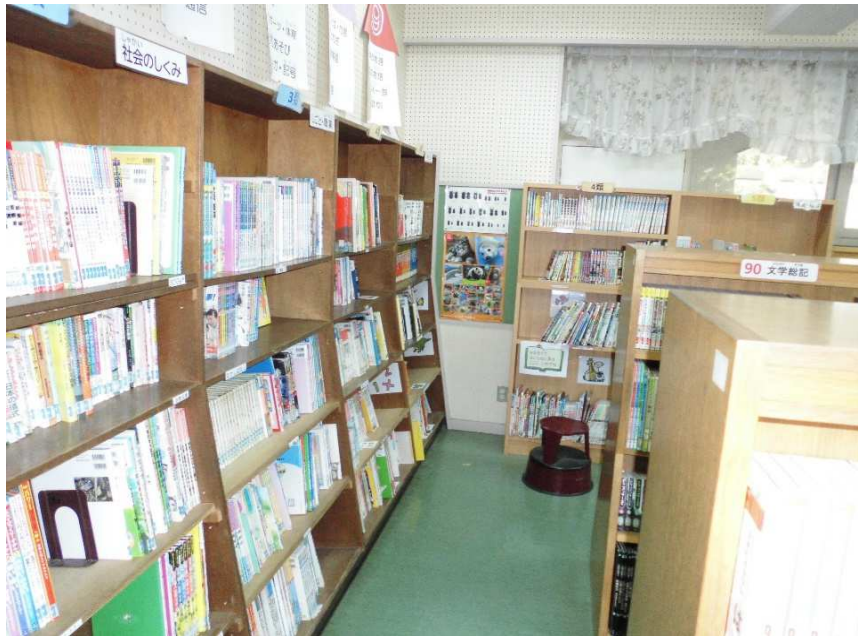
| 8035 |

| クリンタイルを含有 |
| 0.1～5% |

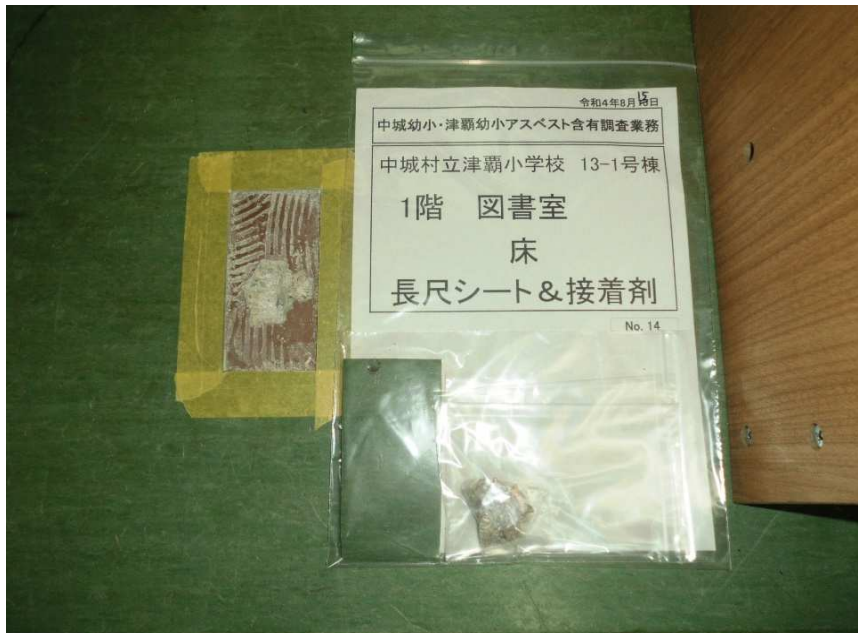
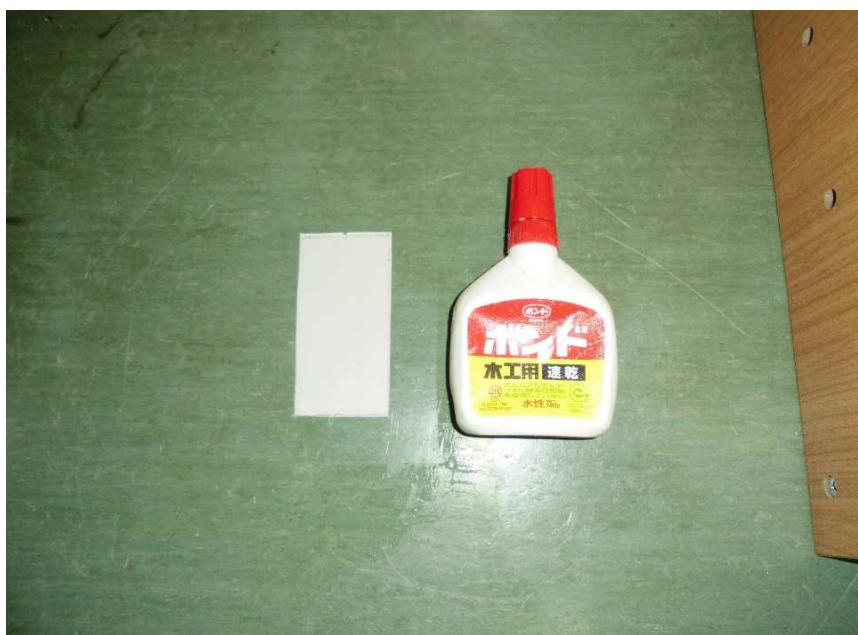
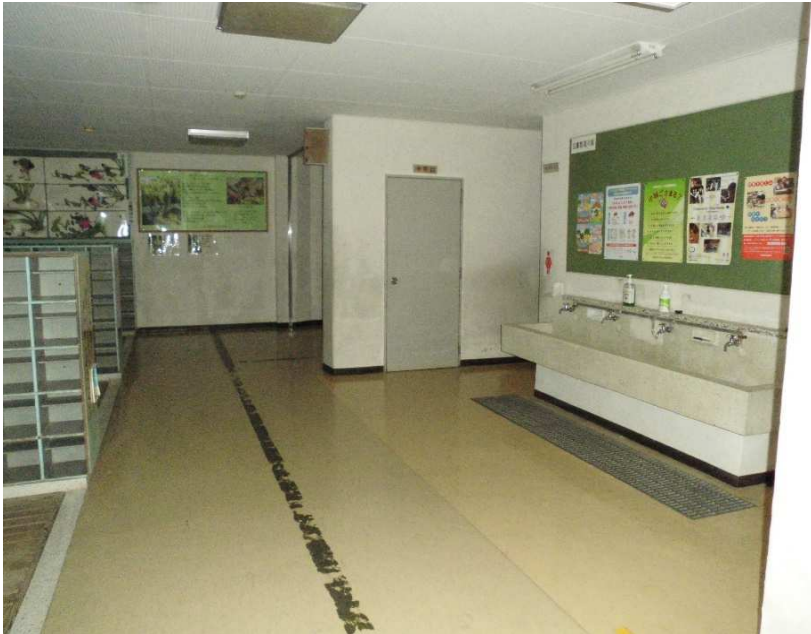
8036

クリソタイルを含有

0.1~5%

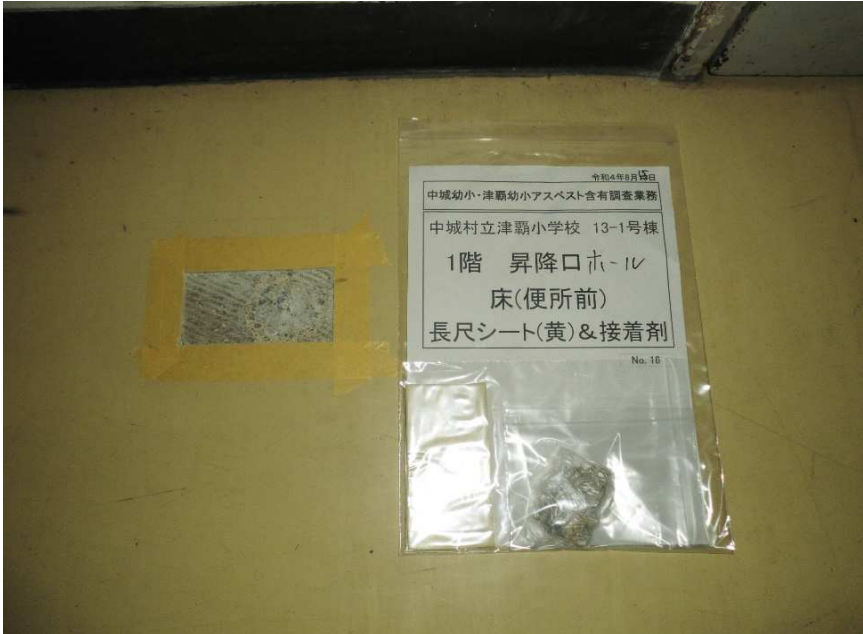
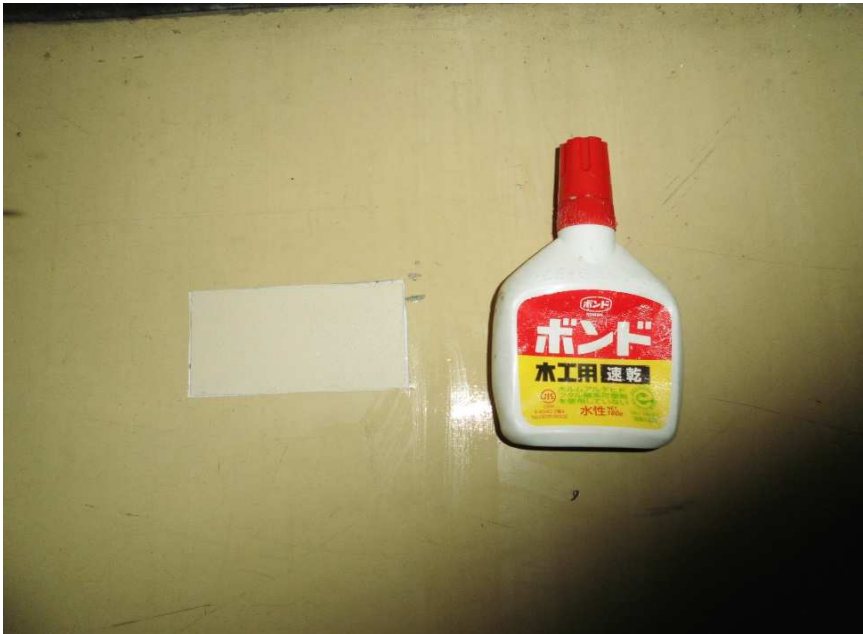
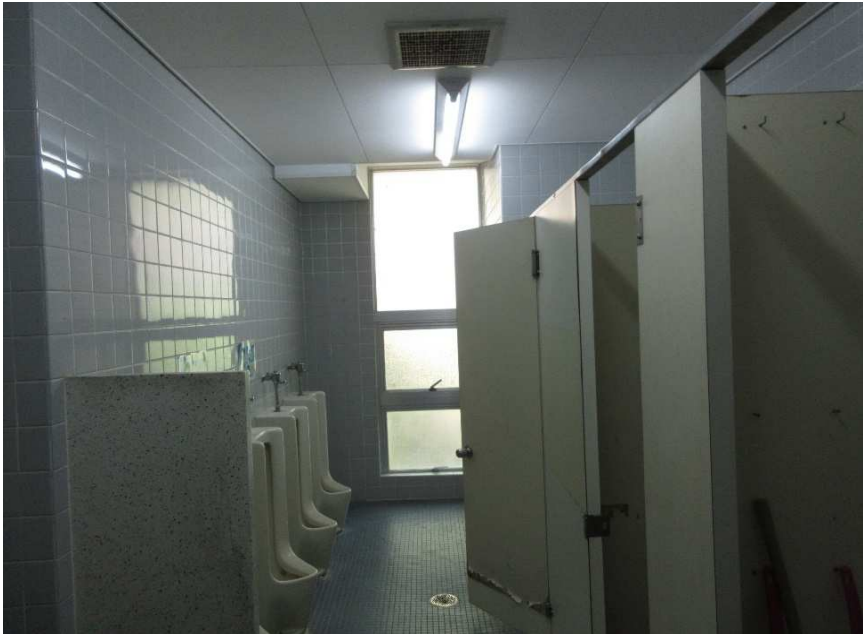
| 8037 |

| クリンタイルを含有 |
| 0.1～5% |

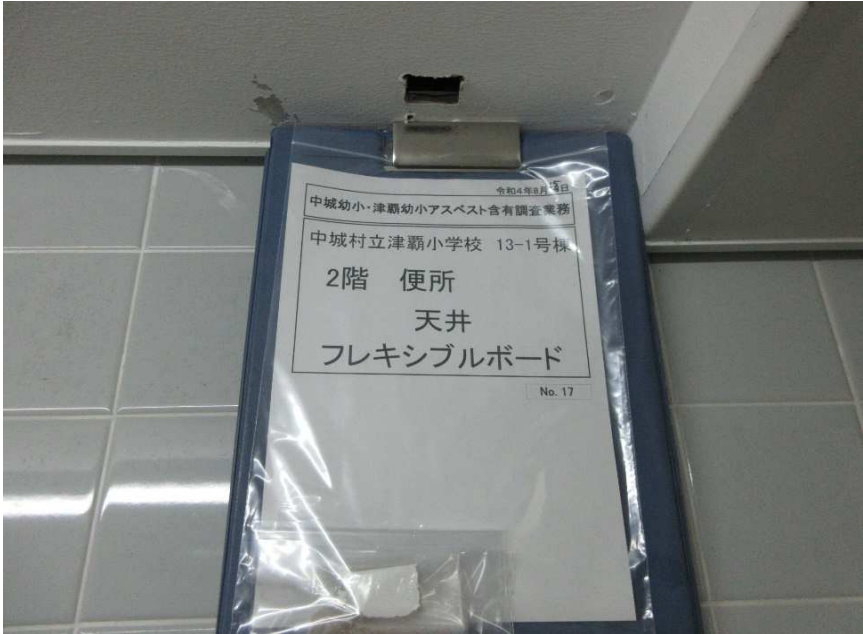
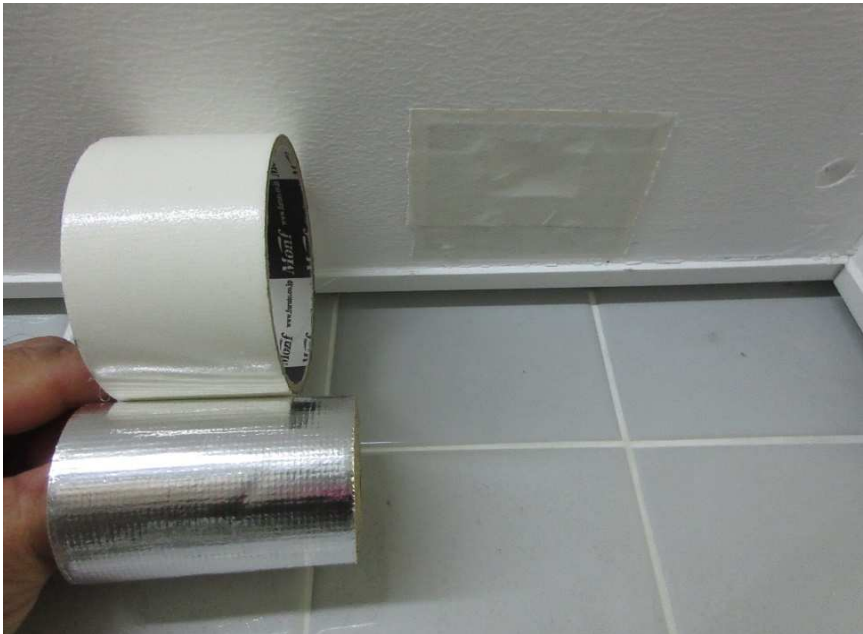
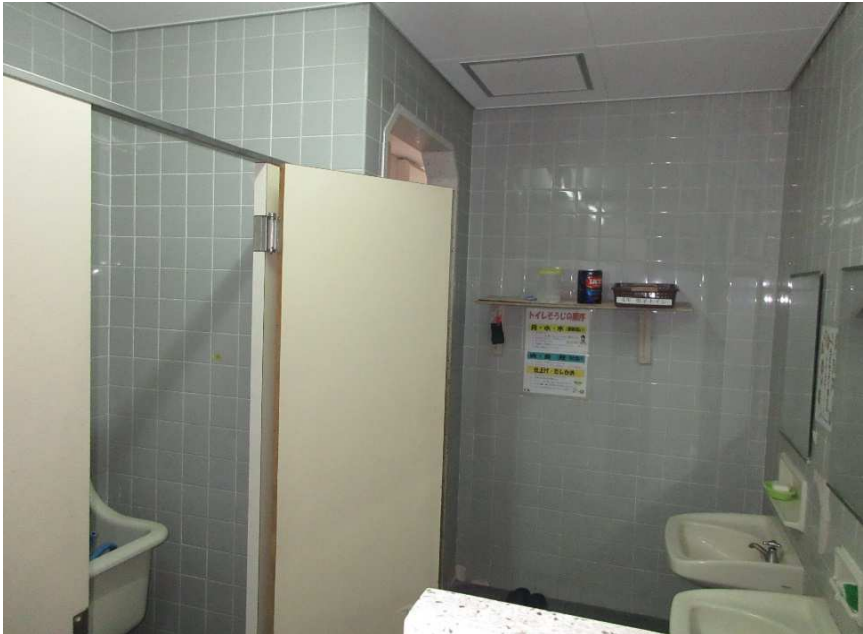
| 8038 |

| クリンタイルを含有 |
| 0.1～5% |

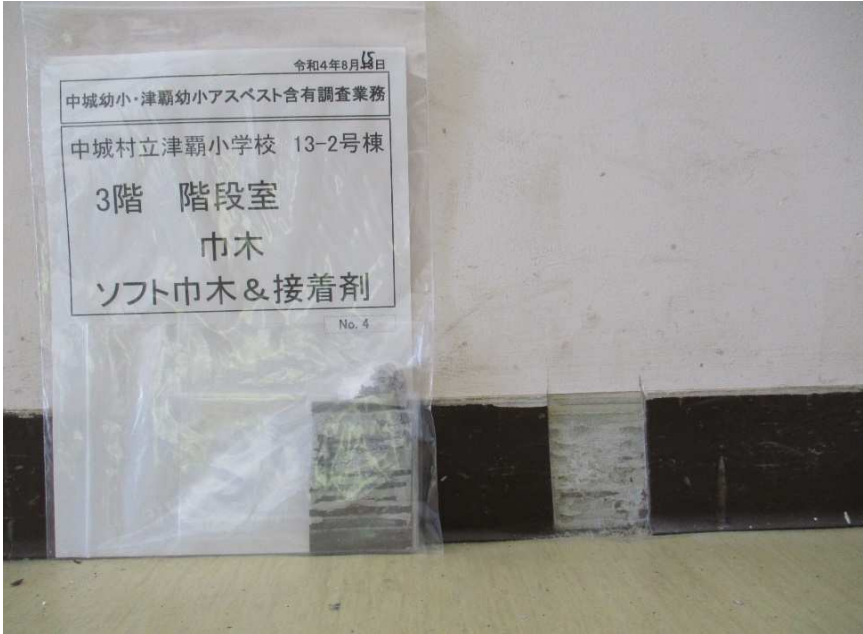
| 採取位置 |

| クリンタイトルを含有 |
| 0.1～5% |
