【報告書番号】
第22-B3326号

【建物名称】
中城村立津覇小学校
13-2号棟

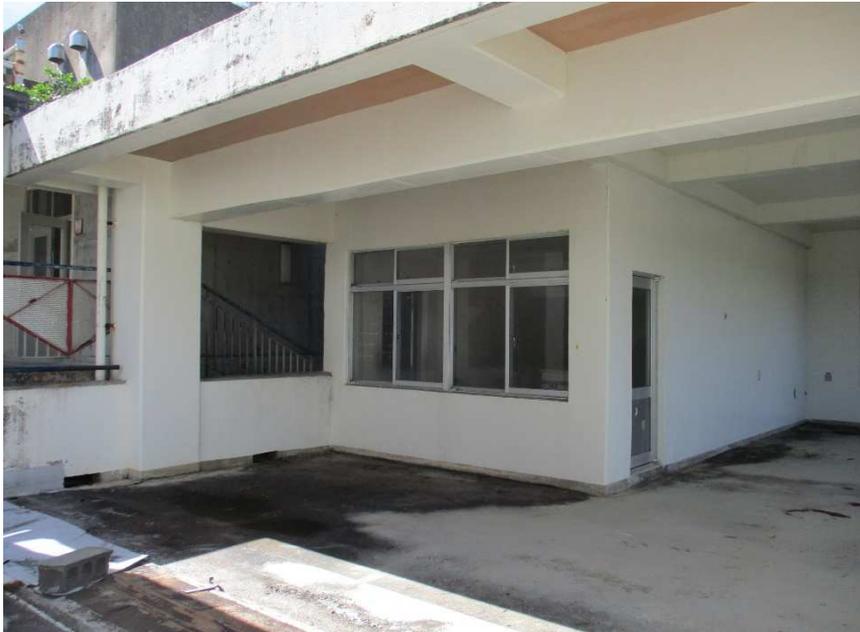
【撮影状況】
採取位置

【分析結果】
クリソタイトを含有
0.1~5%

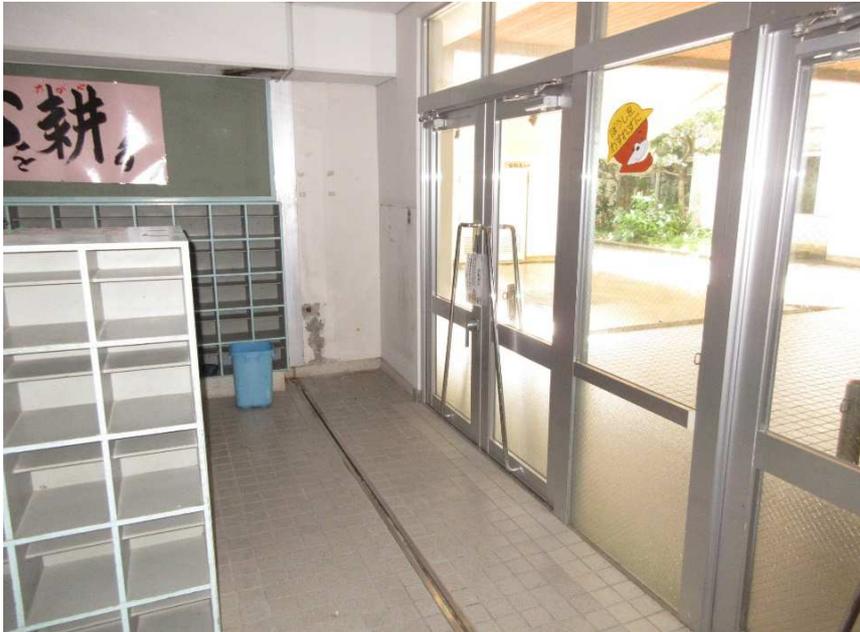
【撮影状況】
採取位置

【分析結果】
無検出

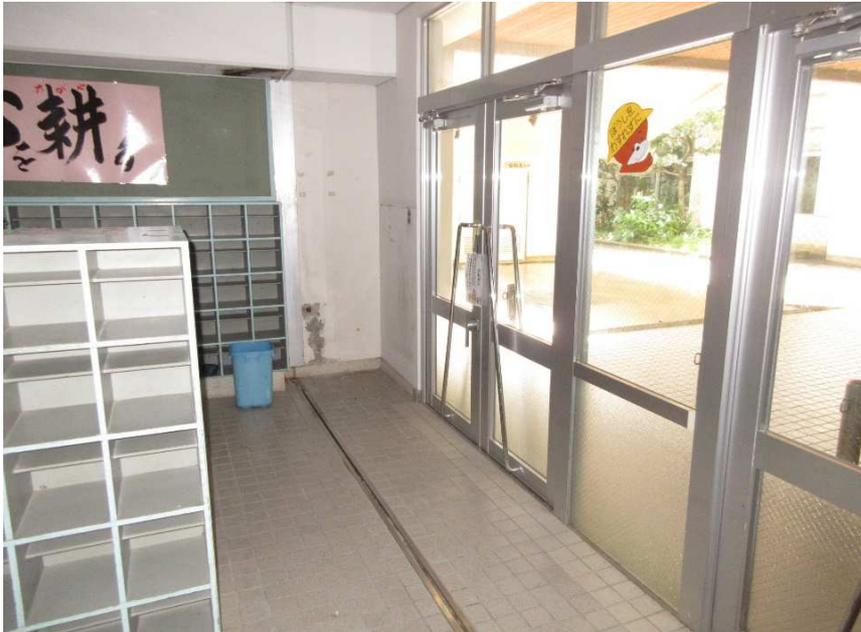
採取位置

無検出

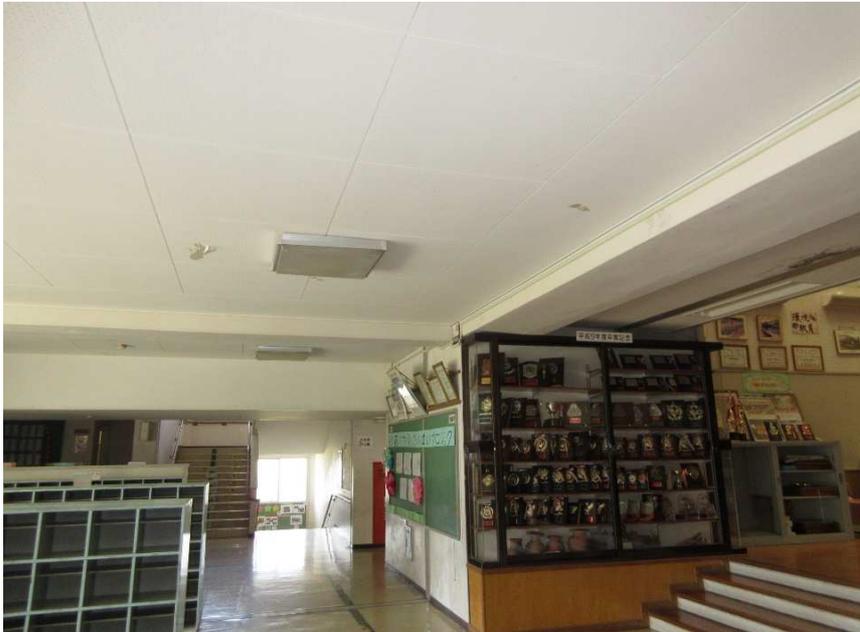
【撮影状況】
採取位置

【分析結果】
無検出

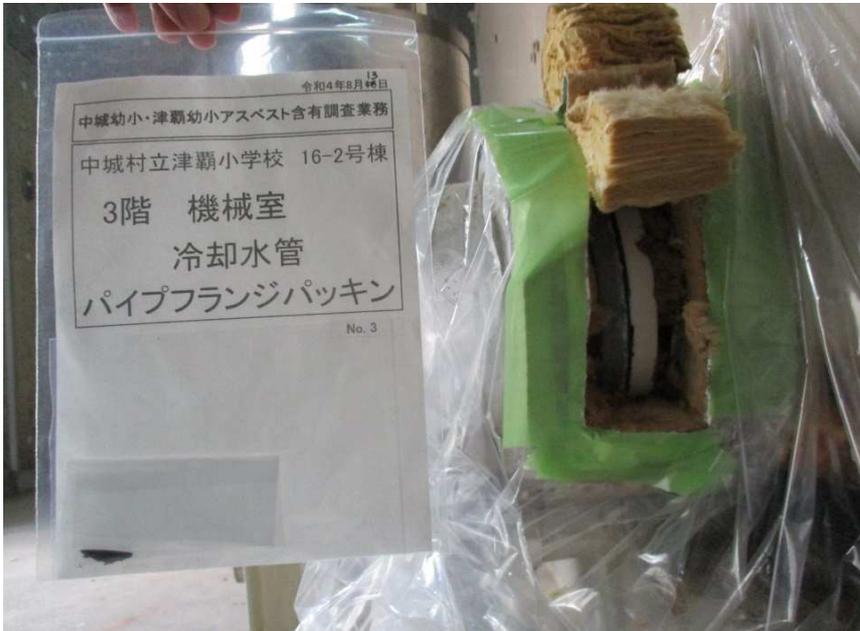
【検体 I D】
8067

【分析結果】
クリソタイトを含有
5~50%

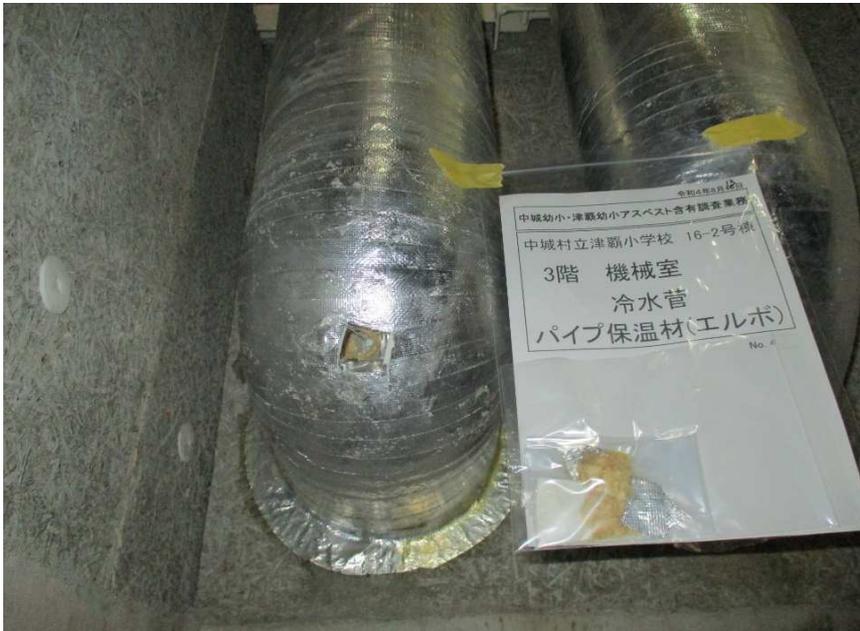
無検出

中城幼小・津覇幼小アスベスト含有調査業務
中城村立津覇小学校 16-2号棟
3階 機械室
冷水管
パイプ保温材(エルボ)
No. 8068

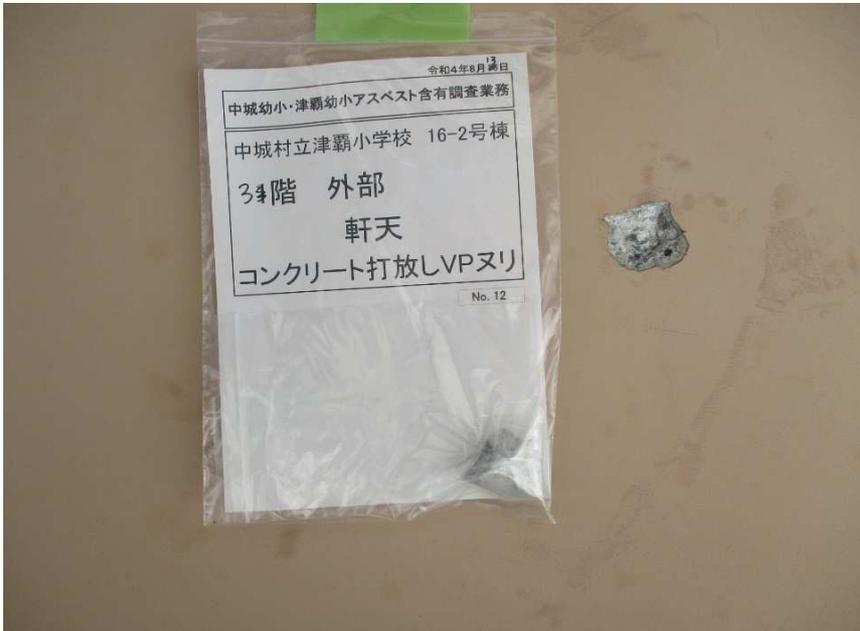
【検体 I D】
8073

【分析結果】
クリソタイトを含有
0.1~5%

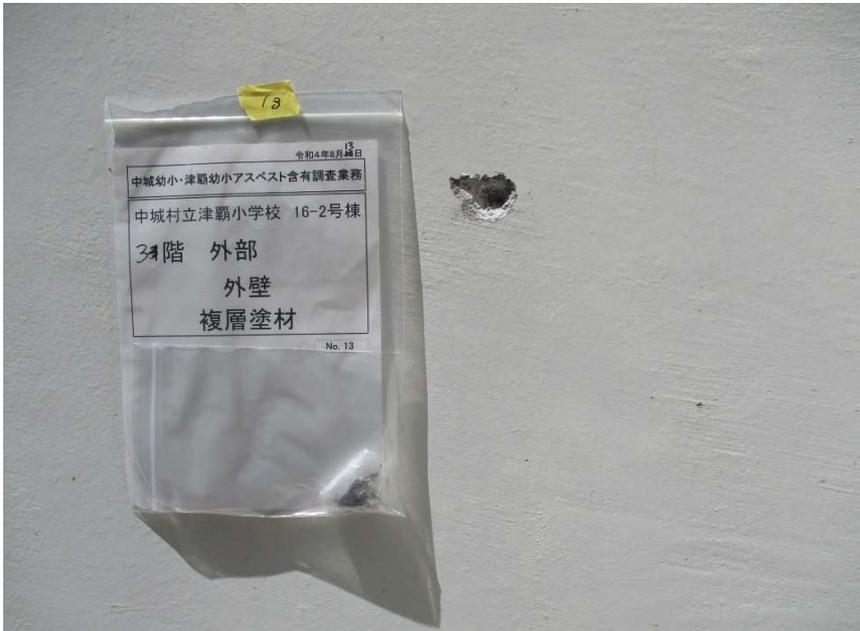
8074

クリソタイトを含有

0.1~5%

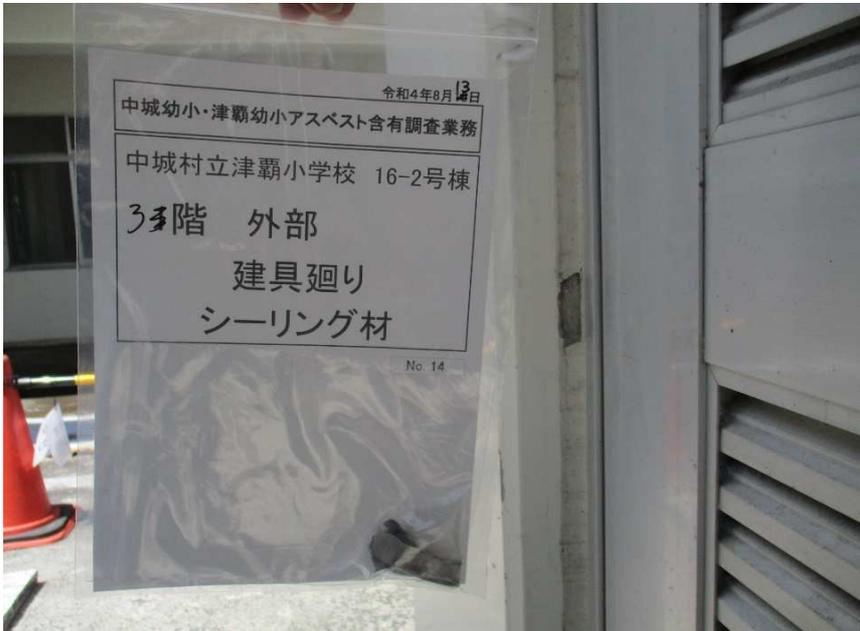
【検体 I D】
8075

【分析結果】
クリソタイトを含有
0.1~5%

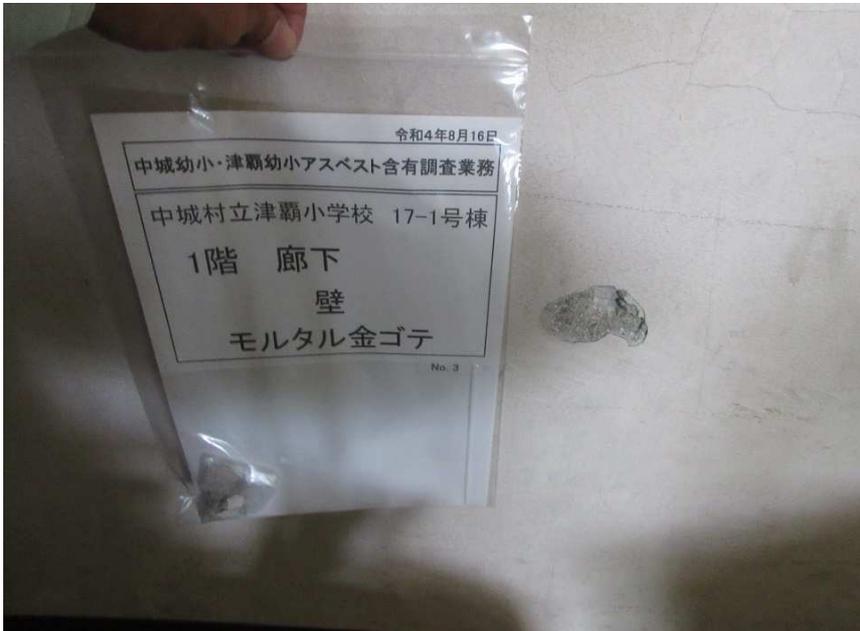
【検体 I D】
8080

【分析結果】
クリンタイトルを含有
0.1~5%

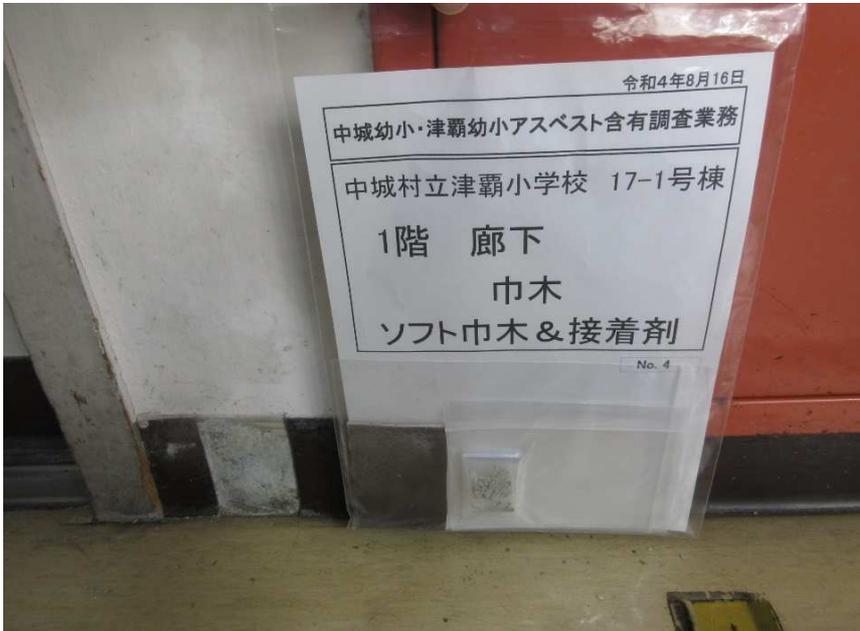
【検体 I D】
8081

【分析結果】
クリソタイトを含有
0.1~5%

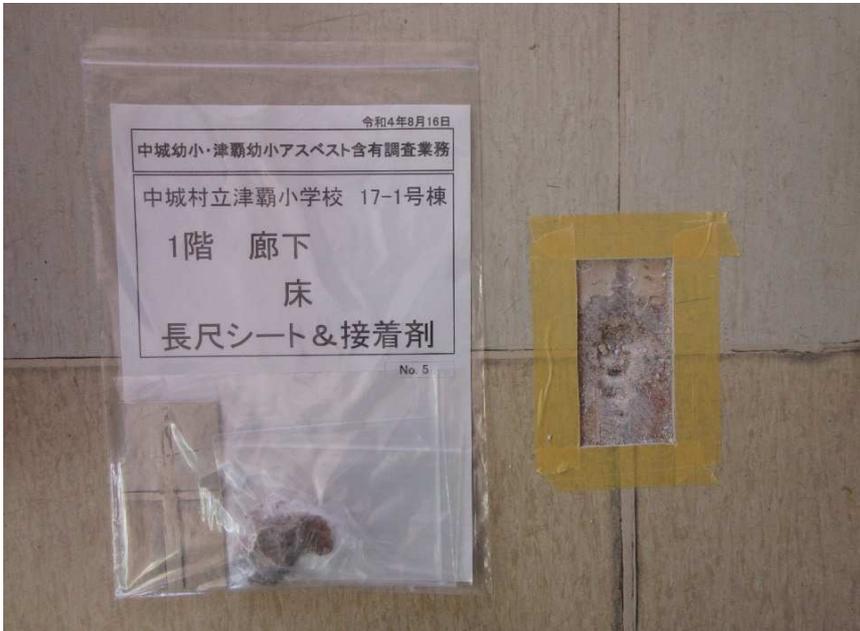
【撮影状況】
採取位置

【分析結果】
クリンタイルを含有
0.1~5%

令和4年8月16日
中城幼小・津覇幼小アスベスト含有調査業務
中城村立津覇小学校 17-1号棟
1階 廊下
床
長尺シート&接着剤
No. 5

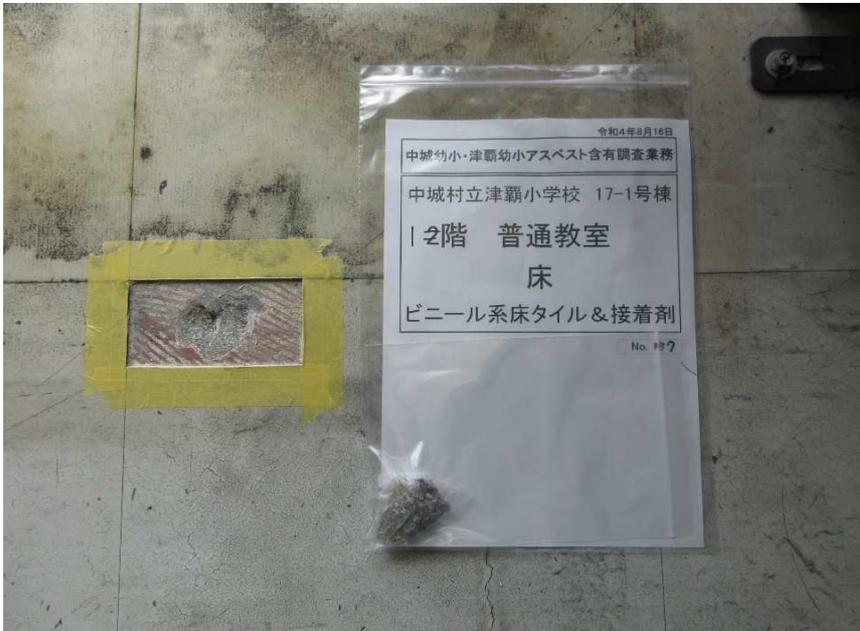
【撮影状況】
採取位置

【分析結果】
クリンタイトルを含有
0.1~5%

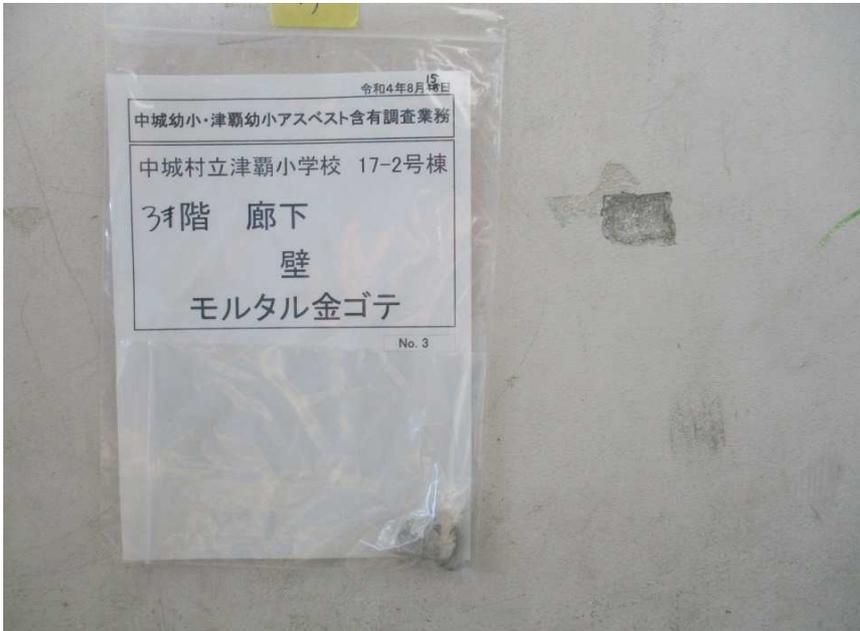
【撮影状況】
採取位置

【分析結果】
クリソタイトを含有
0.1~5%

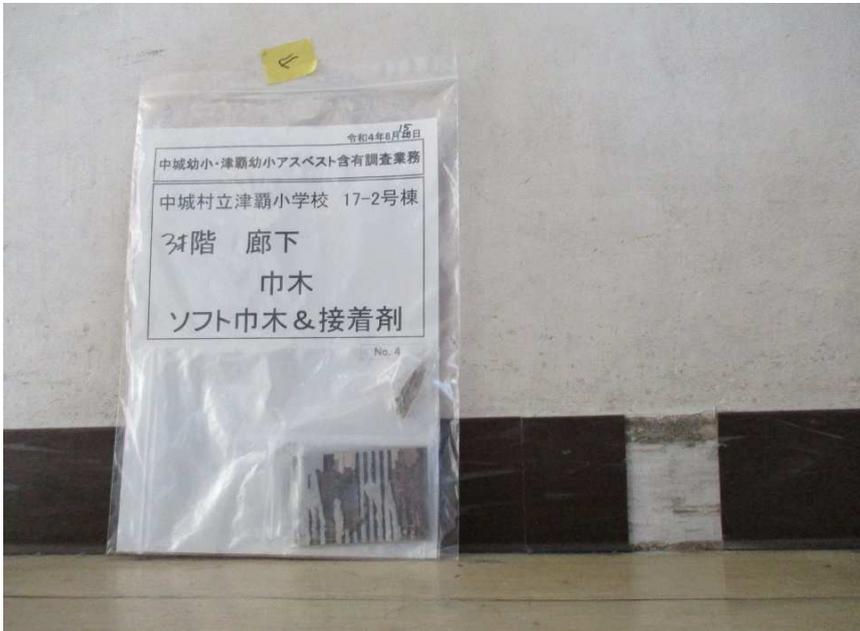
8096

採取位置

クリソタイトを含有

0.1~5%

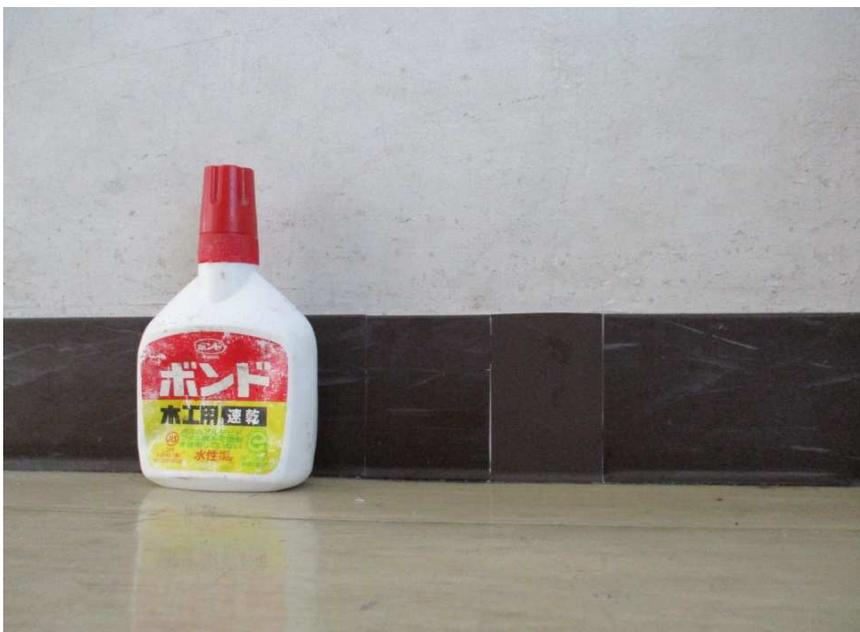
採取状況

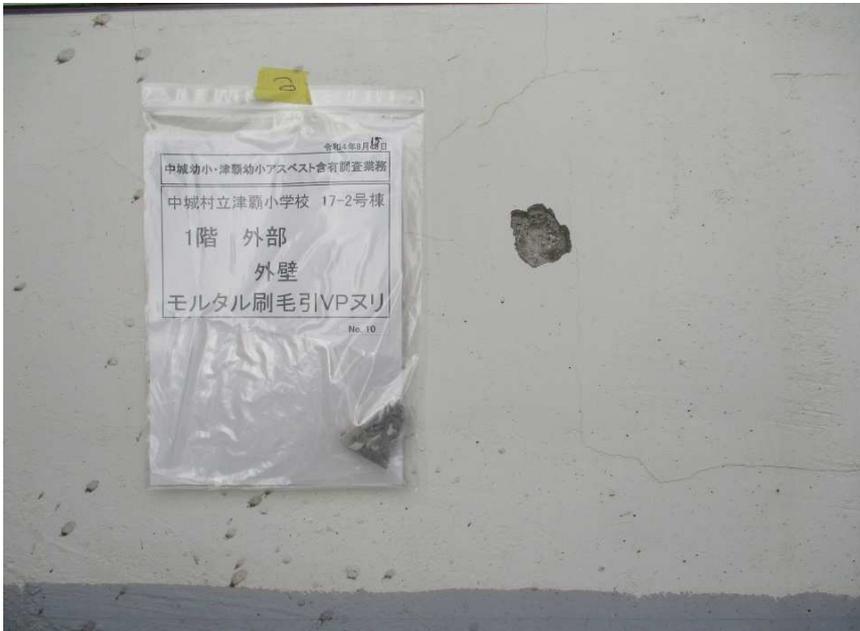
【検体 I D】
8106

【撮影状況】
採取位置

【分析結果】
クリンタイトルを含有
0.1~5%

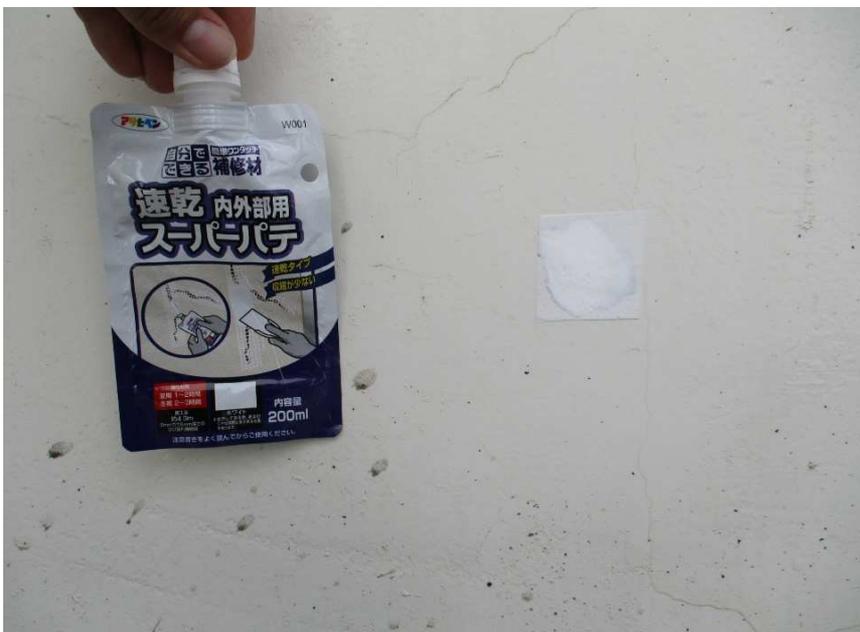
【撮影状況】
採取状況

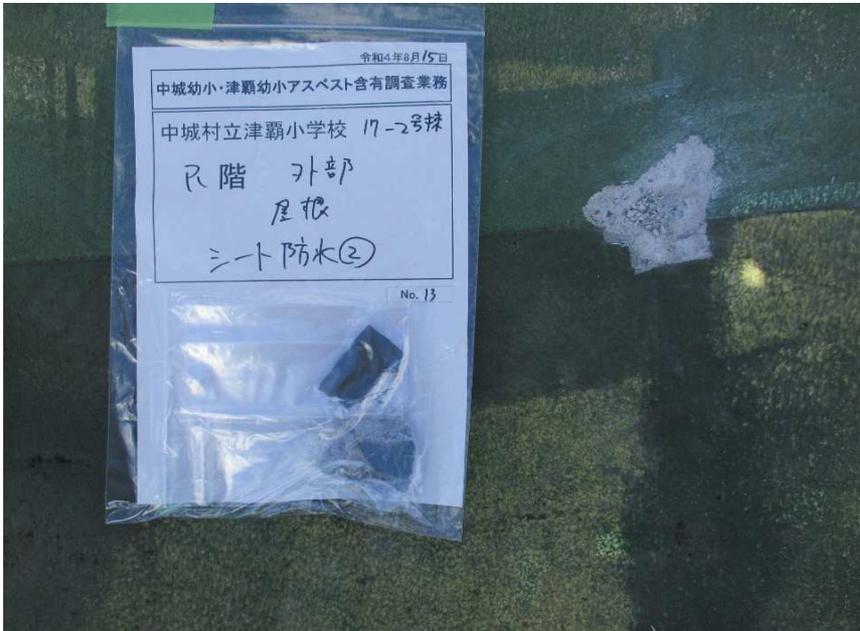
採取位置

無検出

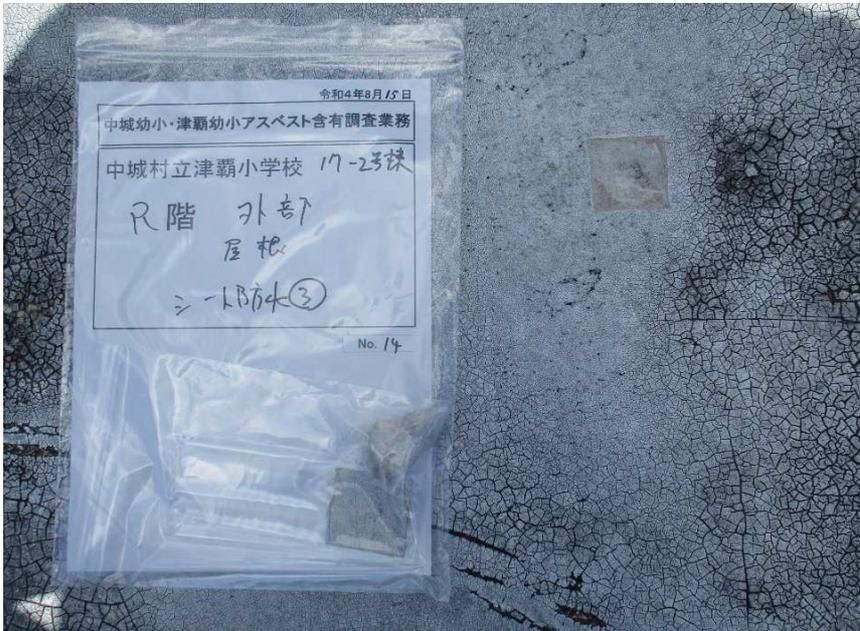
【撮影状況】
採取位置

【分析結果】
無検出

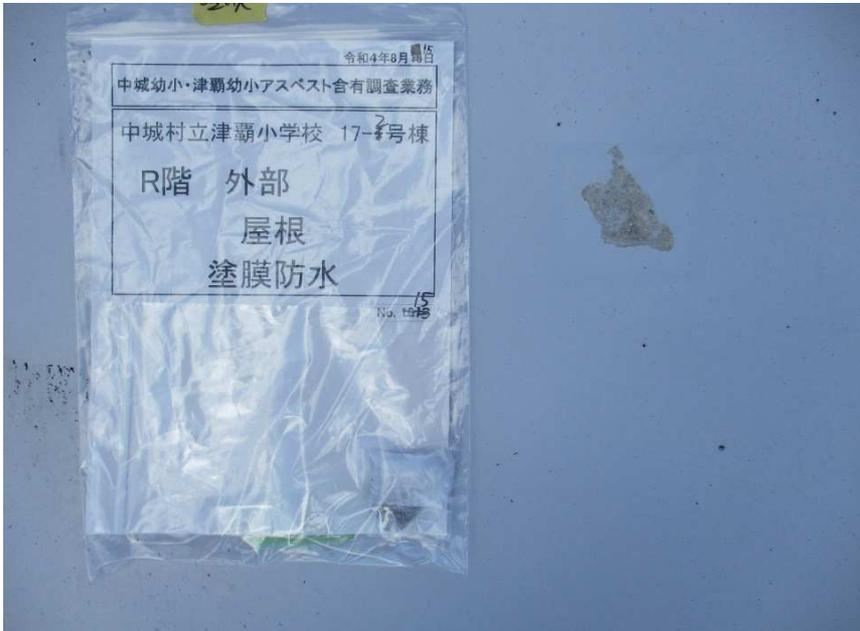
採取位置

無検出

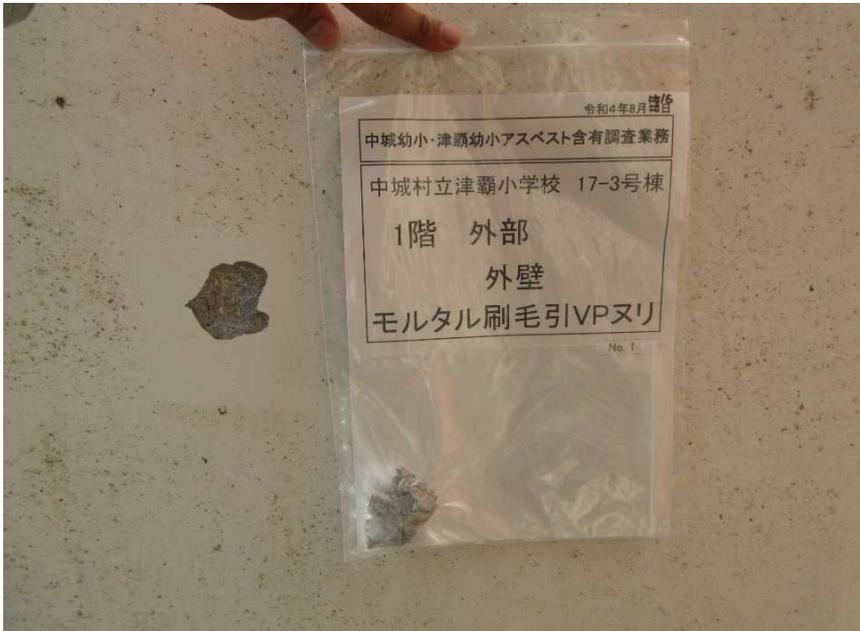
【撮影状況】
採取位置

【分析結果】
クリソタイトを含有
0.1~5%

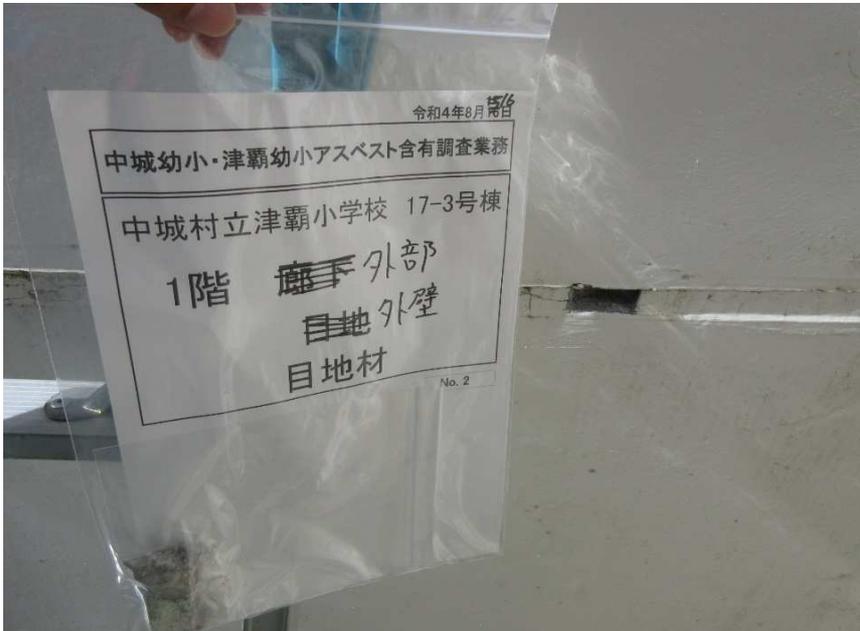
【撮影状況】
採取位置

【分析結果】
クリソタイトを含有
0.1~5%

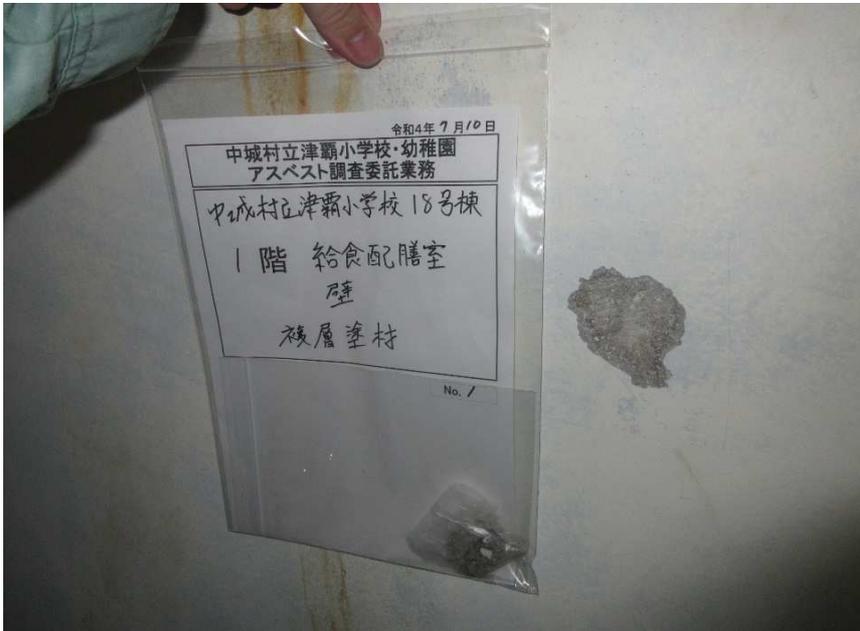
【撮影状況】
採取位置

【分析結果】
無検出

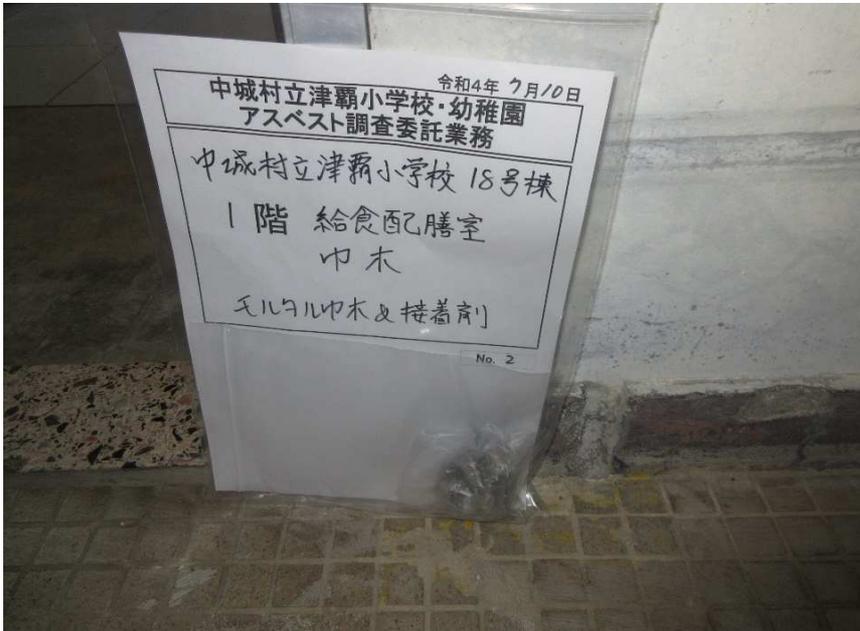
【撮影状況】
採取位置

【分析結果】
無検出

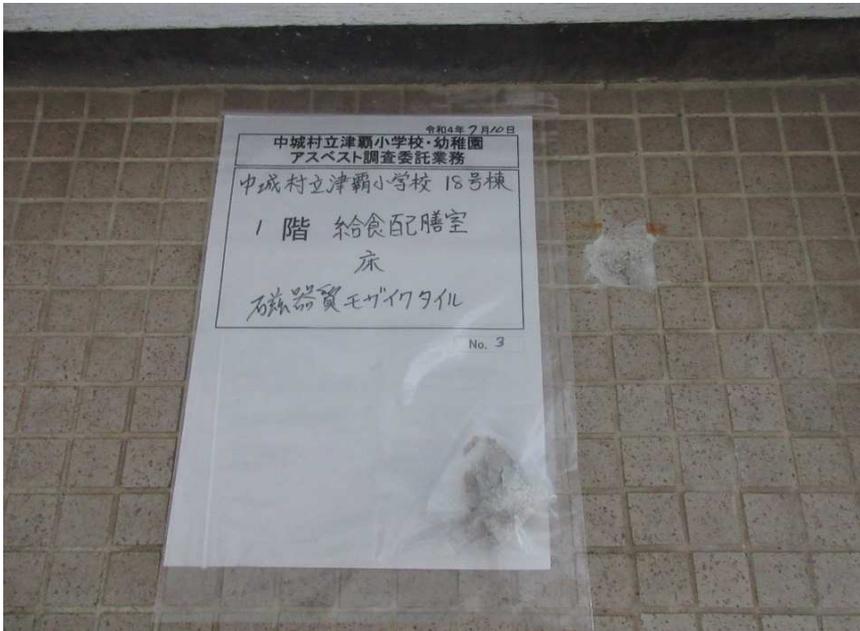
【撮影状況】
採取位置

【分析結果】
無検出
