第22-B3326号

中城村立津覇小学校

資料12 既存校舎等のアスベスト含有調査結果  
(津覇小学校)

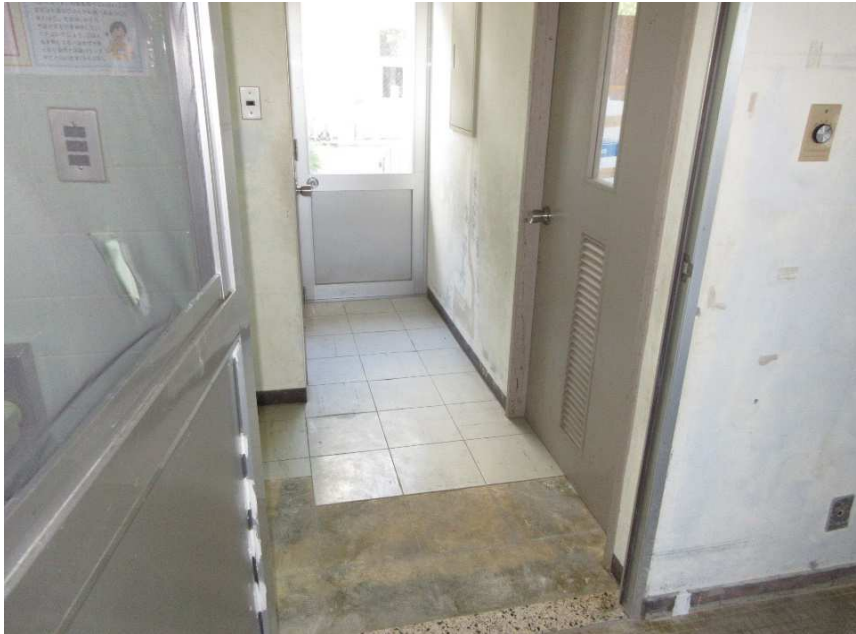
0.1~5%

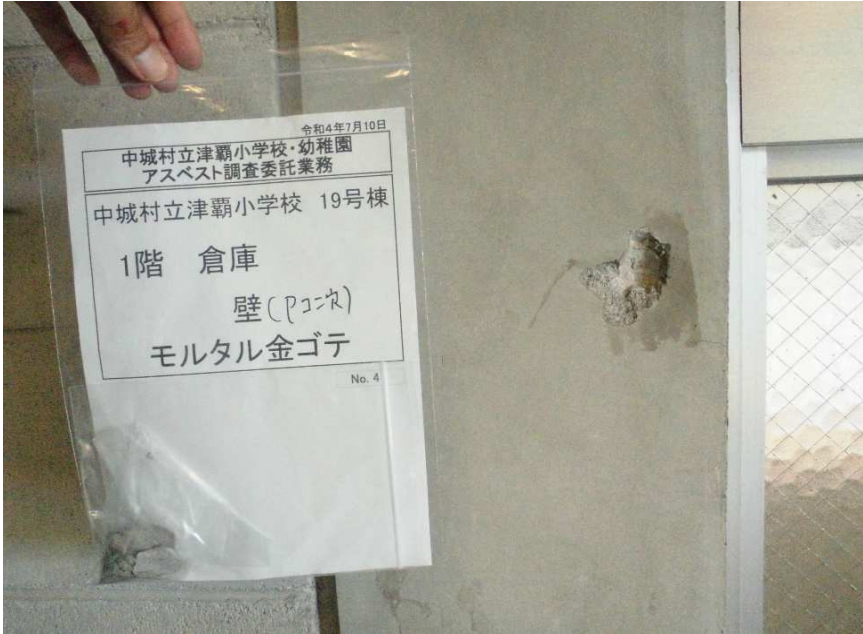
| 採取状況 |

| クリソタイトを含有 |
| 0.1～5% |

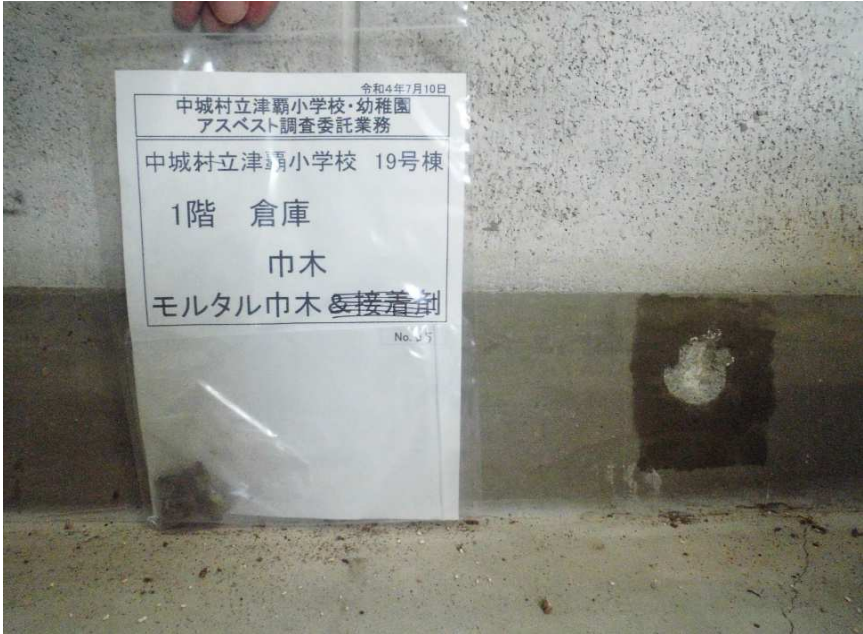
| 採取状況 |

| クリソタイルを含有 |
| 0.1～5% |

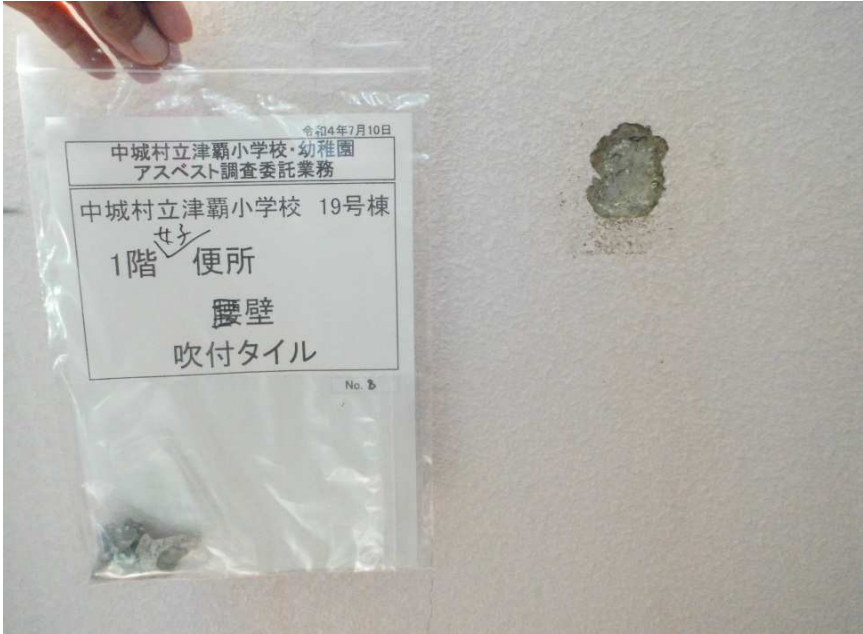
| 採取状況 |

| クリソタイトを含有 |
| 0.1～5% |

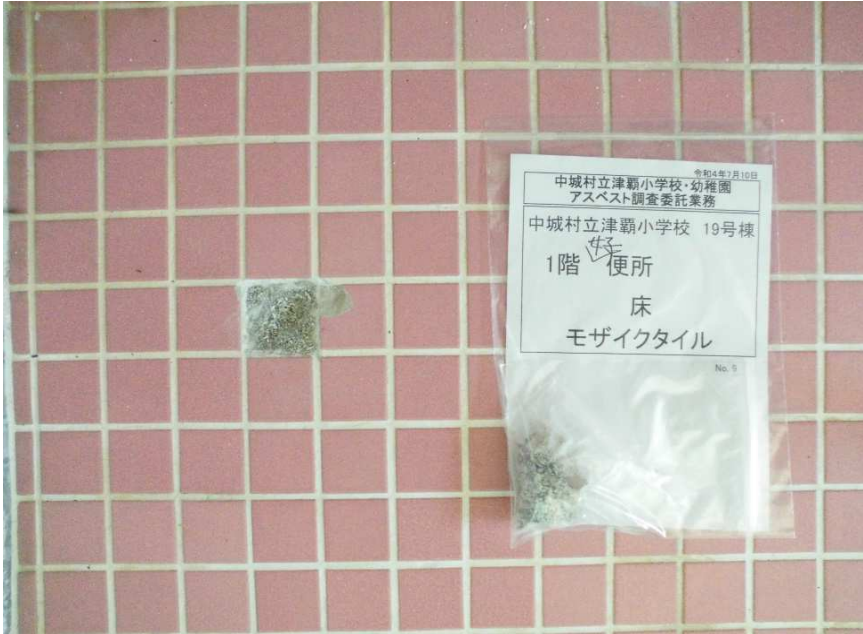
| 【分析結果】 |
| 無検出 |

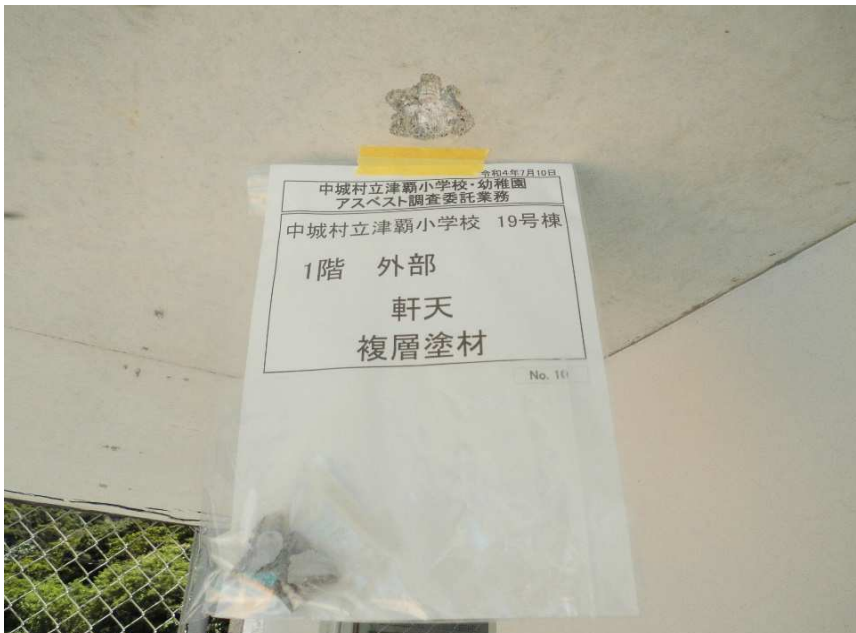
**採取位置**

### 【分析結果】

無検出

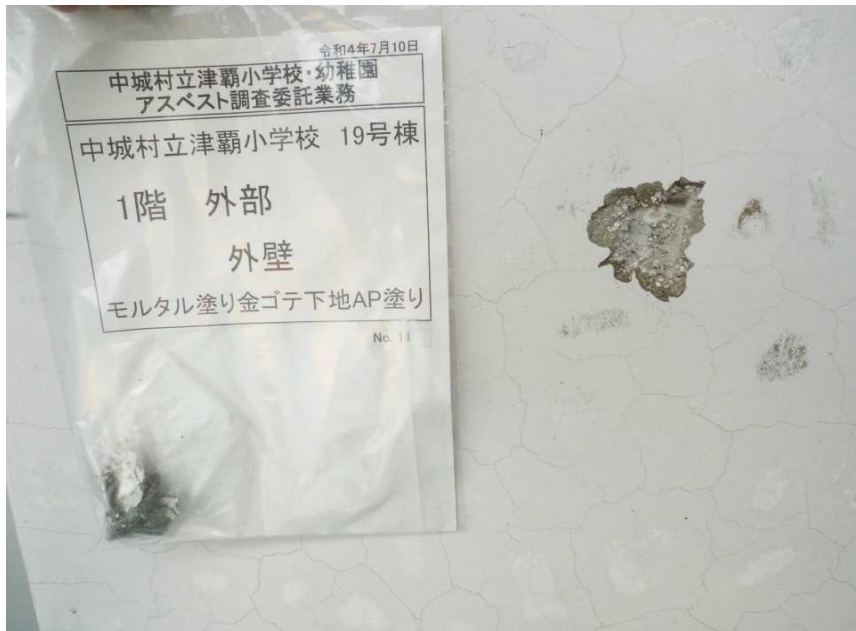
### 【分析結果】

0.1~5%

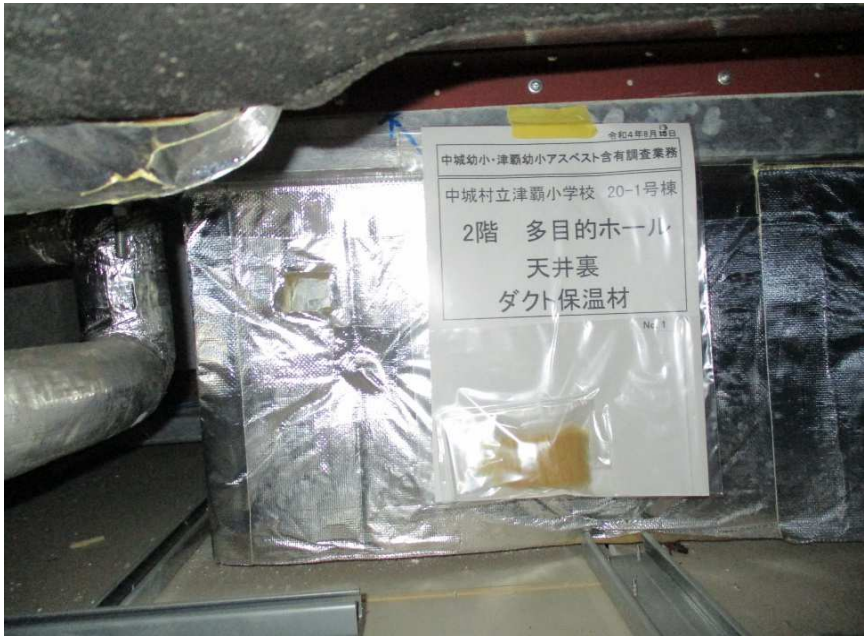
| 採取位置 |

| 【分析結果】 |
| 無検出 |

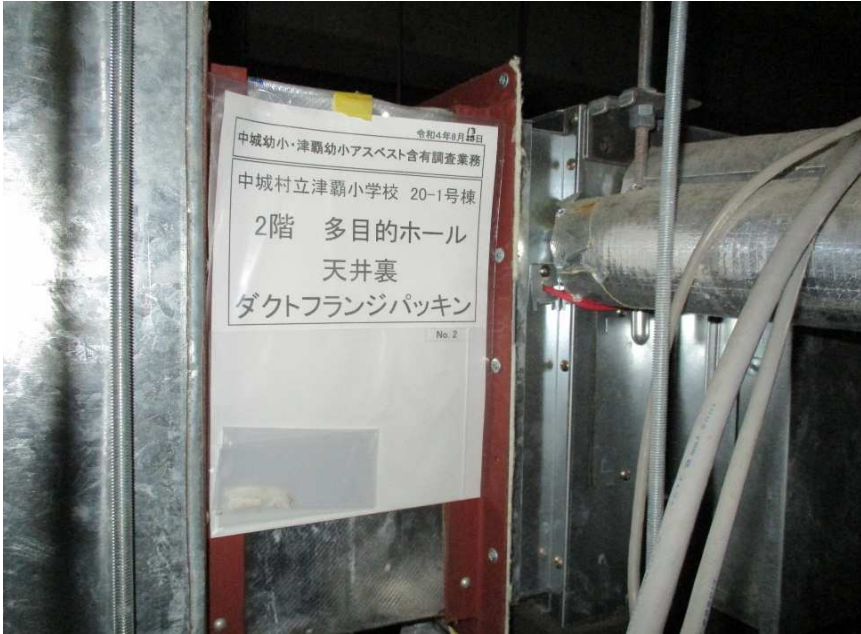
| 採取位置 |

| 【分析結果】 |
| 無検出 |

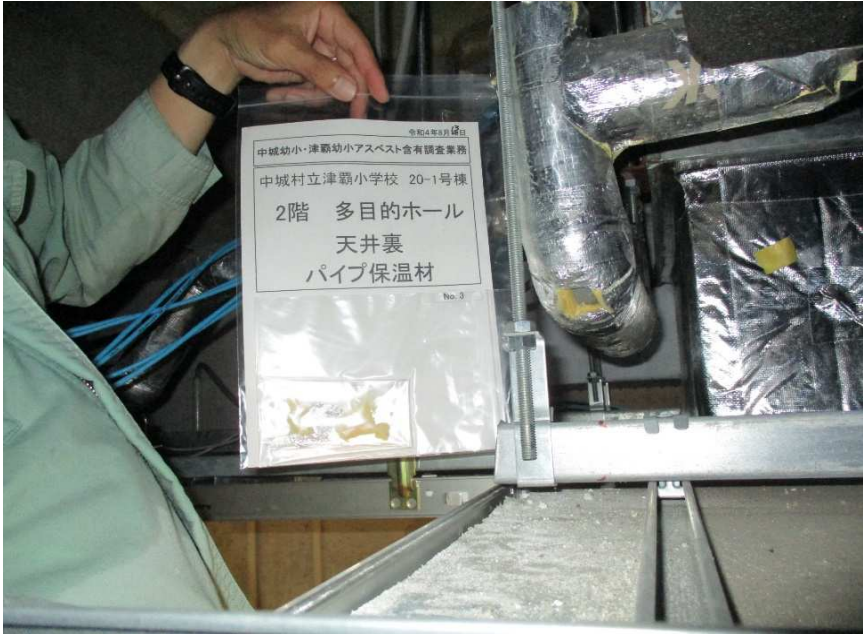
| 採取位置 |

| 【分析結果】 |
| 無検出 |

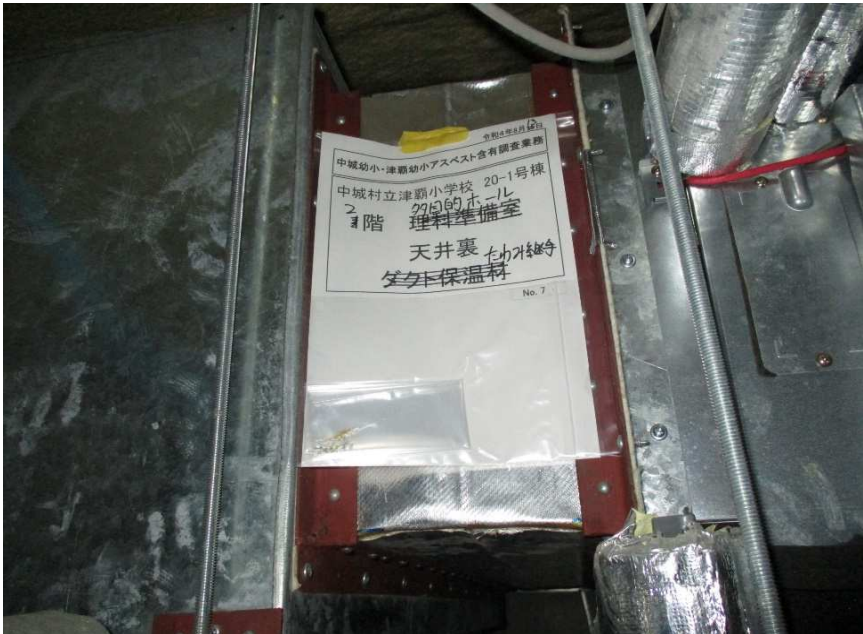
| 採取位置 |

| 【分析結果】 |
| 無検出 |

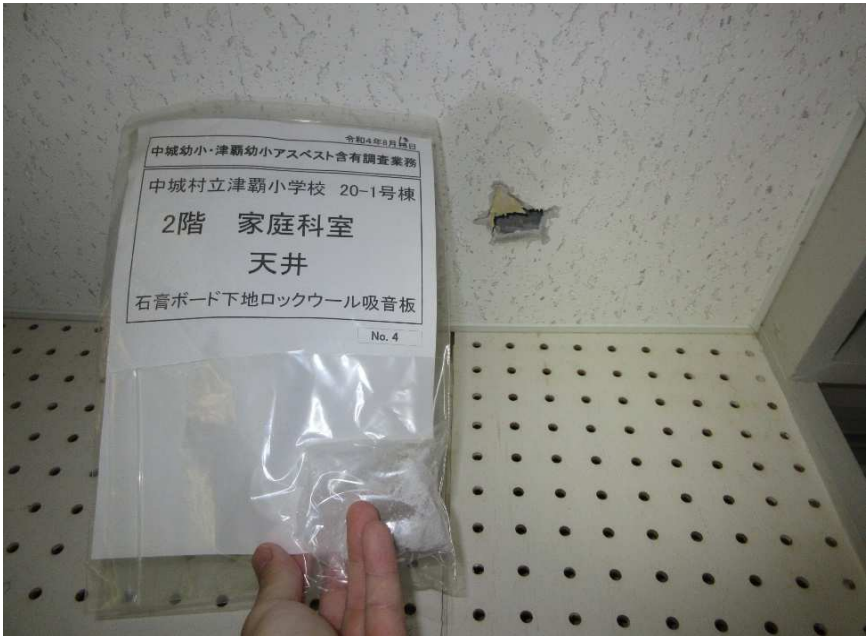
| 採取位置 |

| 【分析結果】 |
| 無検出 |

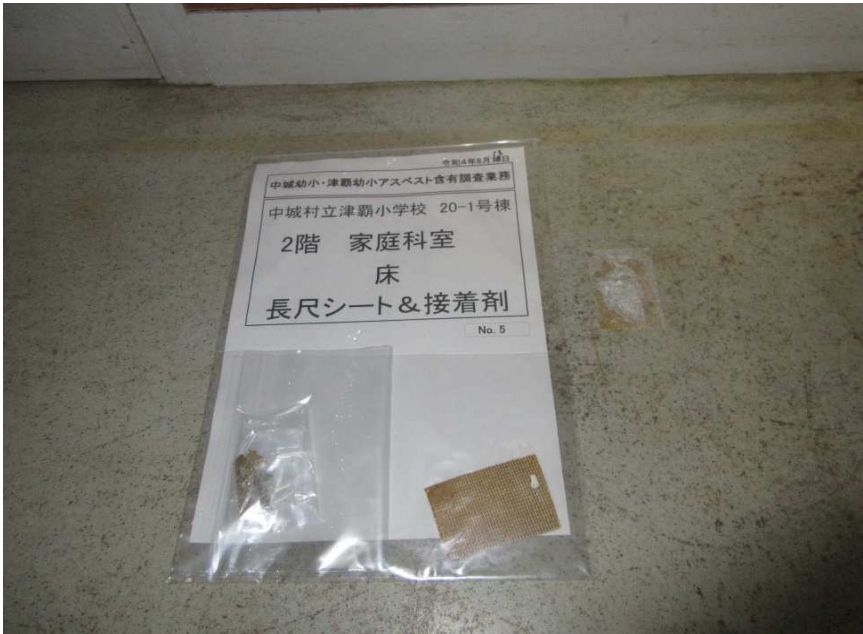
| 採取位置 |

| 【分析結果】 |
| 無検出 |

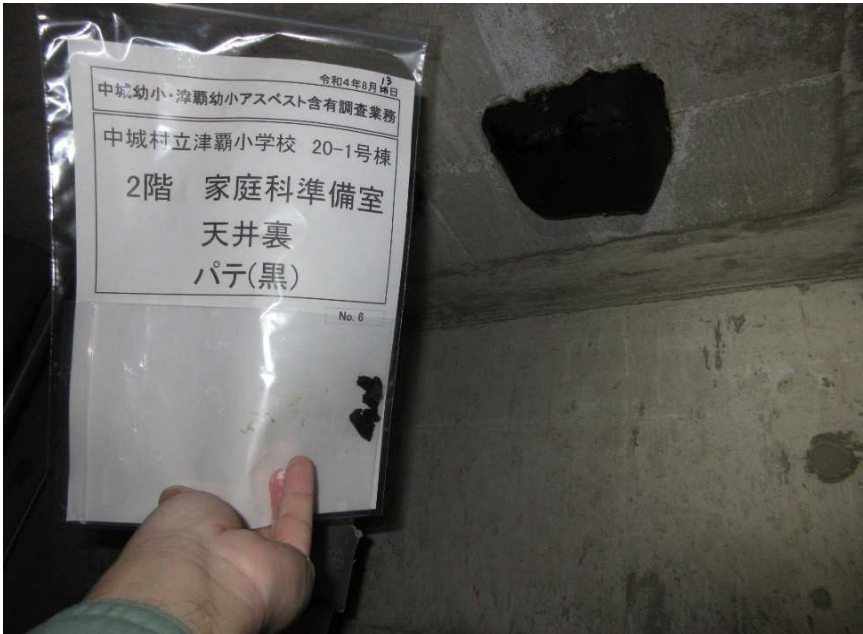
| 採取位置 |

| 【分析結果】 |
| 無検出 |

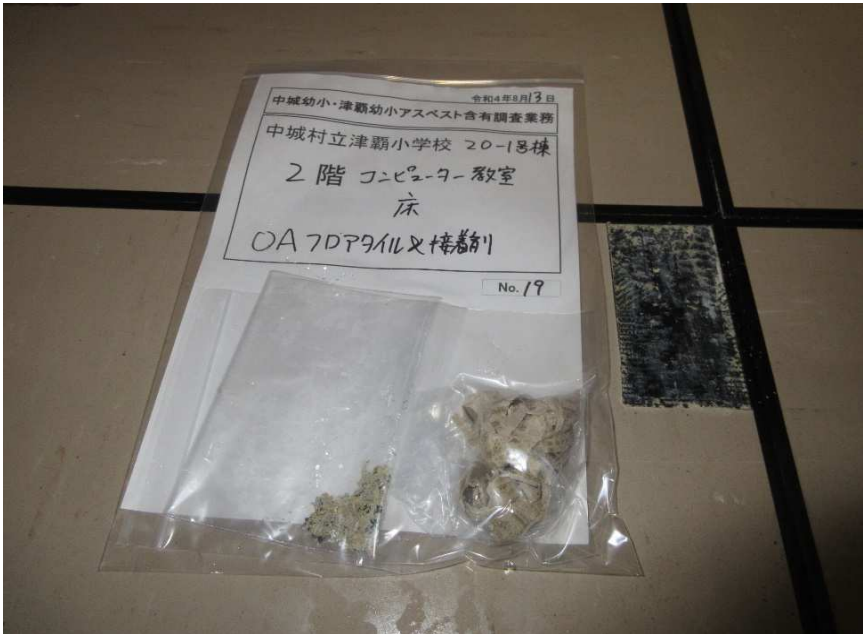
| 採取位置 |

| 【分析結果】 |
| 無検出 |

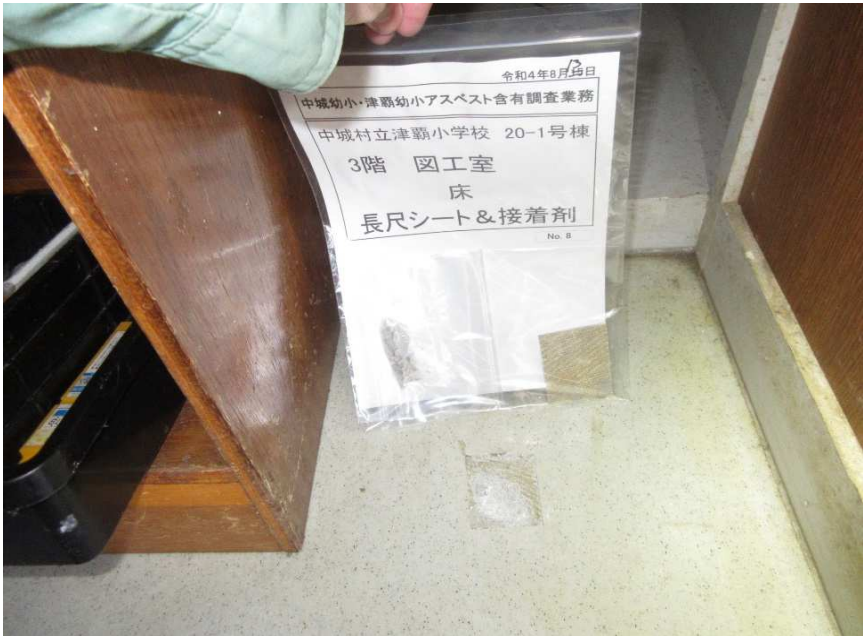
| 採取位置 |

| 【分析結果】 |
| 無検出 |

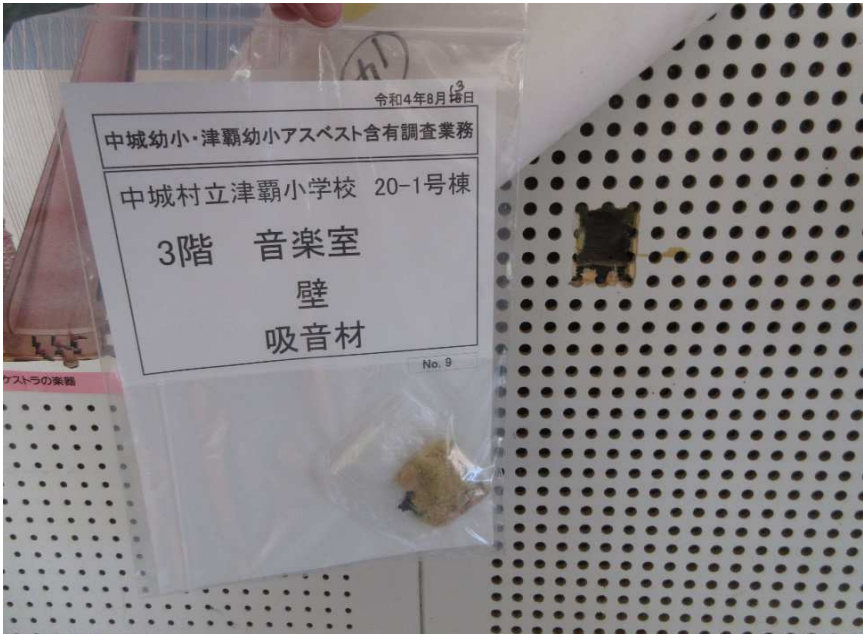
| 採取位置 |

| 【分析結果】 |
| 無検出 |

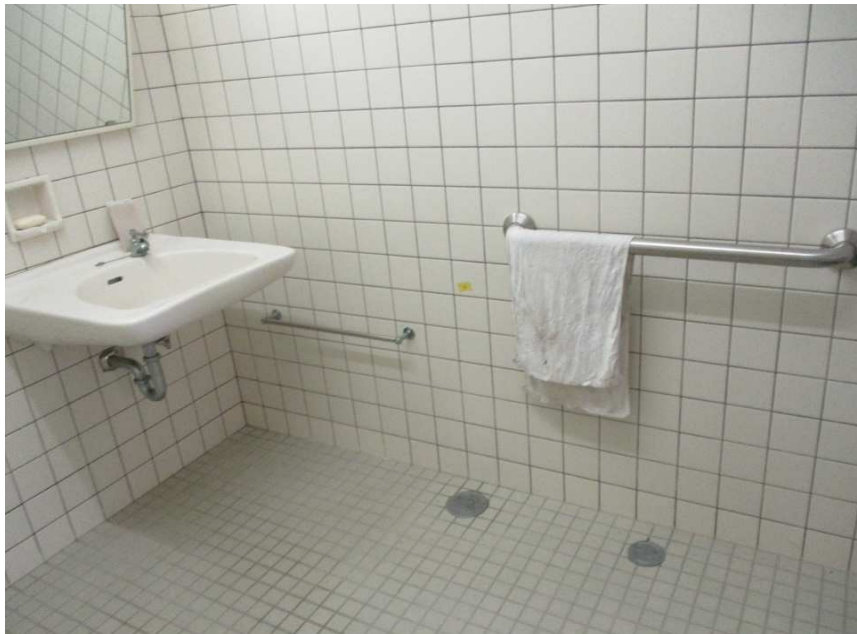
**採取位置**

無検出

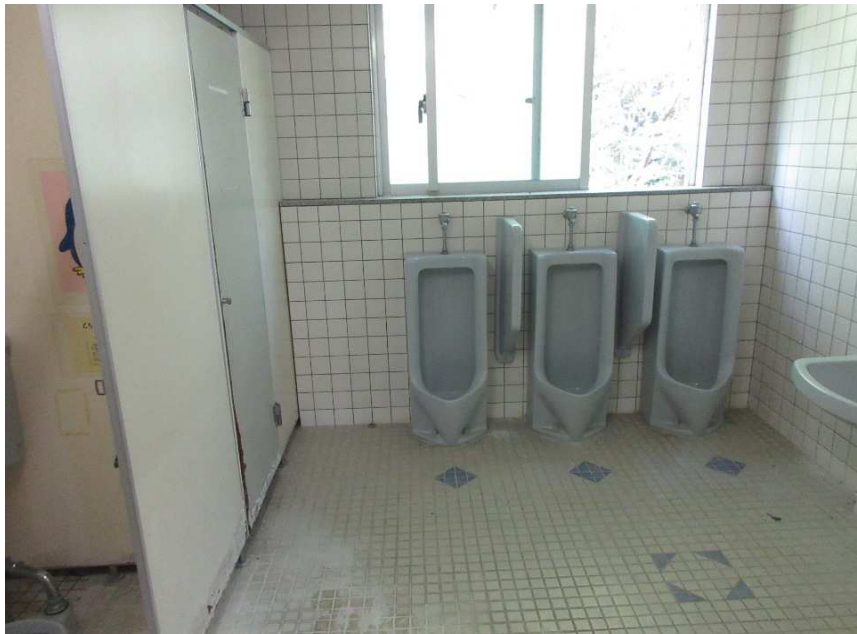
**採取位置**

無検出

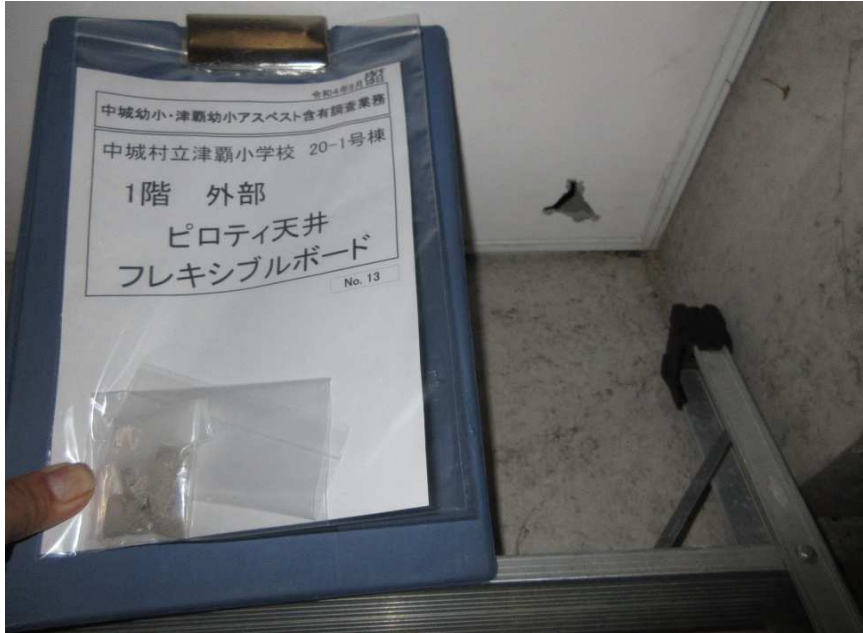
| 採取位置 |

| クリンタイトルを含有 |
| 5～50% |

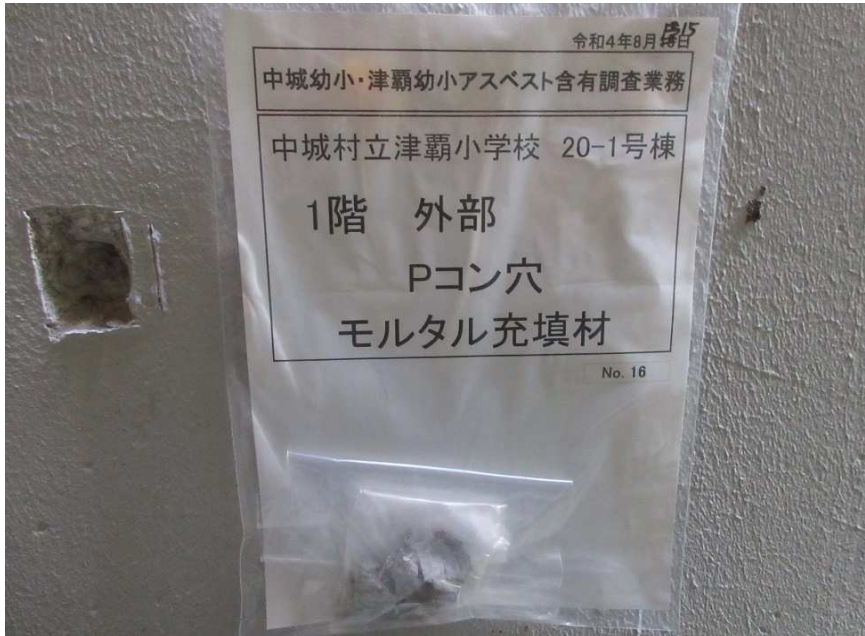
| 採取位置 |

| 無検出 |

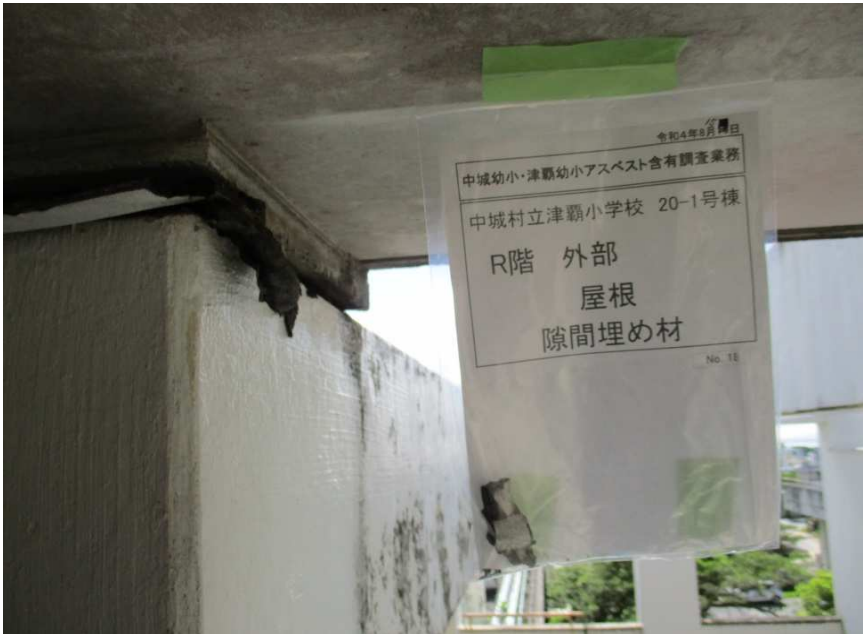
| 採取位置 |

| 無検出 |

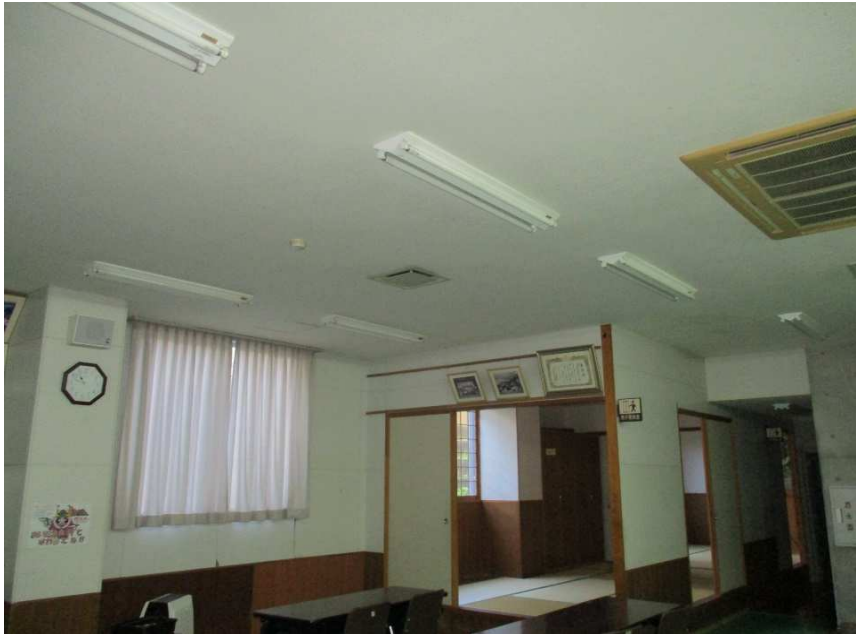
**採取位置**

無検出

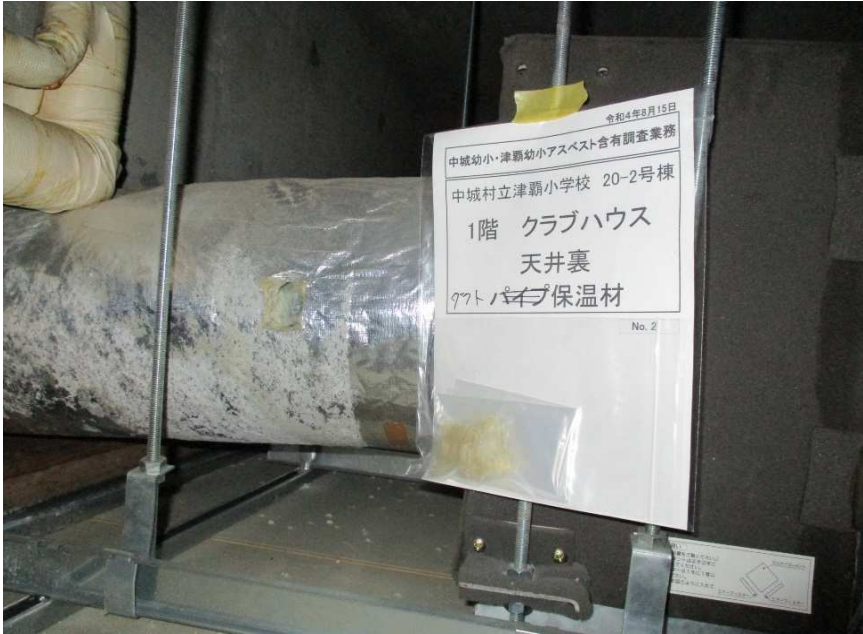
| 採取位置 |

| 無検出 |

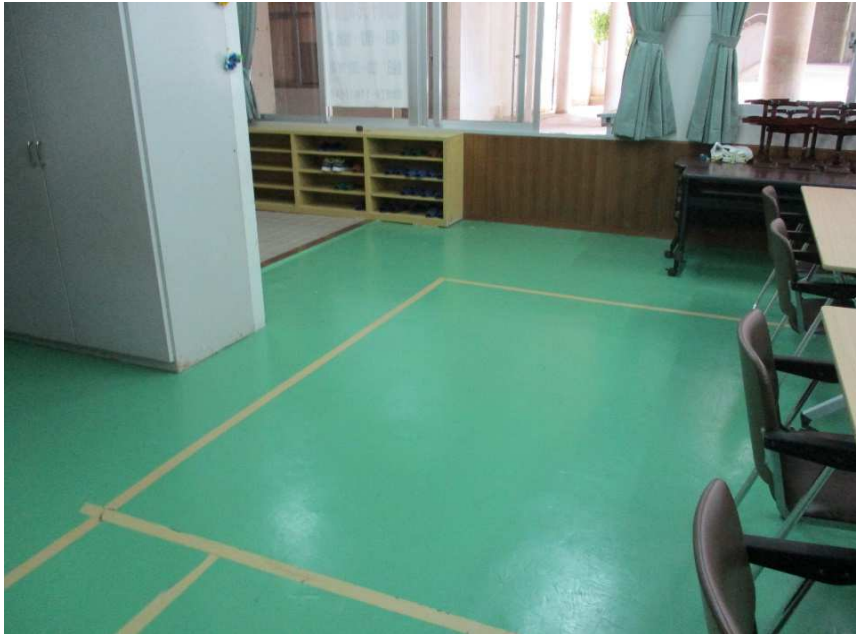
**採取位置**

無検出

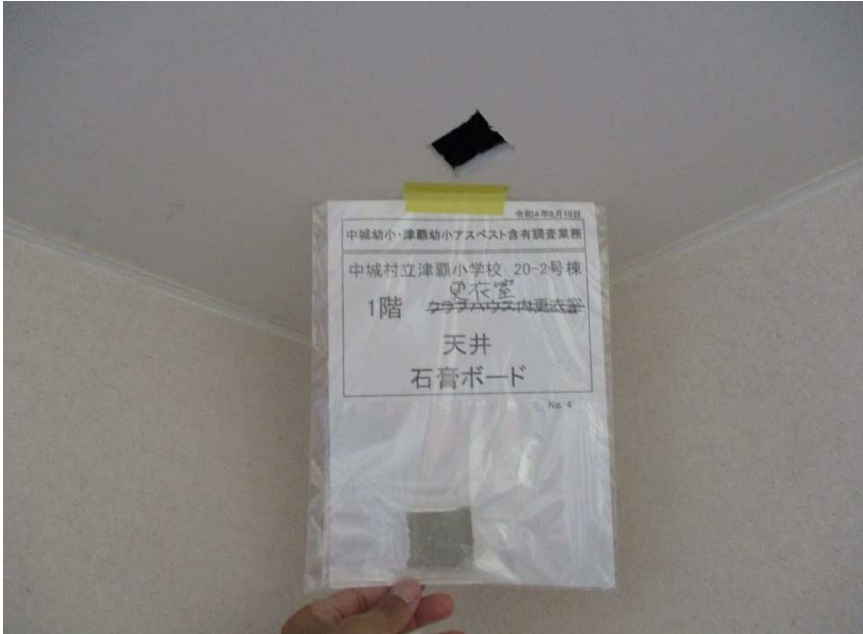
| 採取位置 |

| 無検出 |

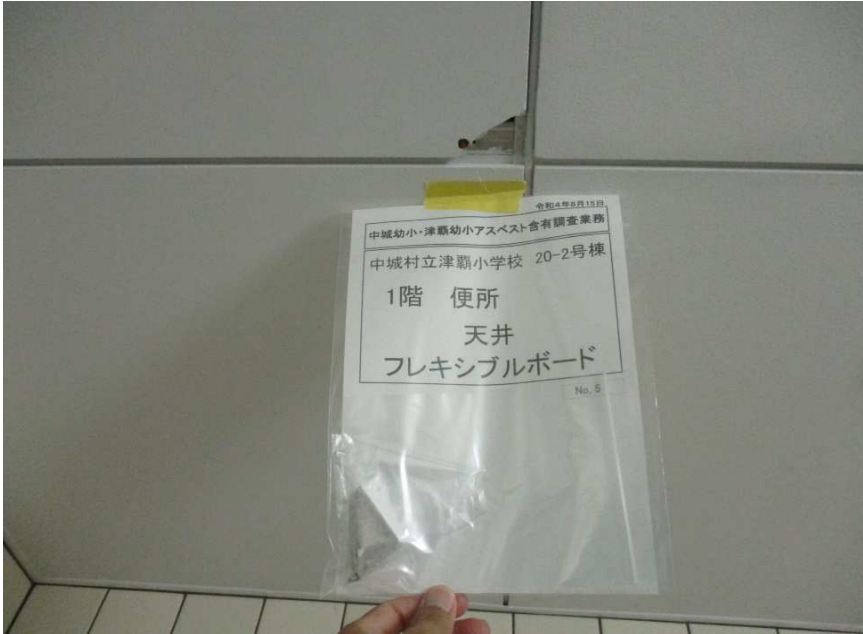
| 採取位置 |

| クリンタイトルを含有 |
| 0.1～5% |

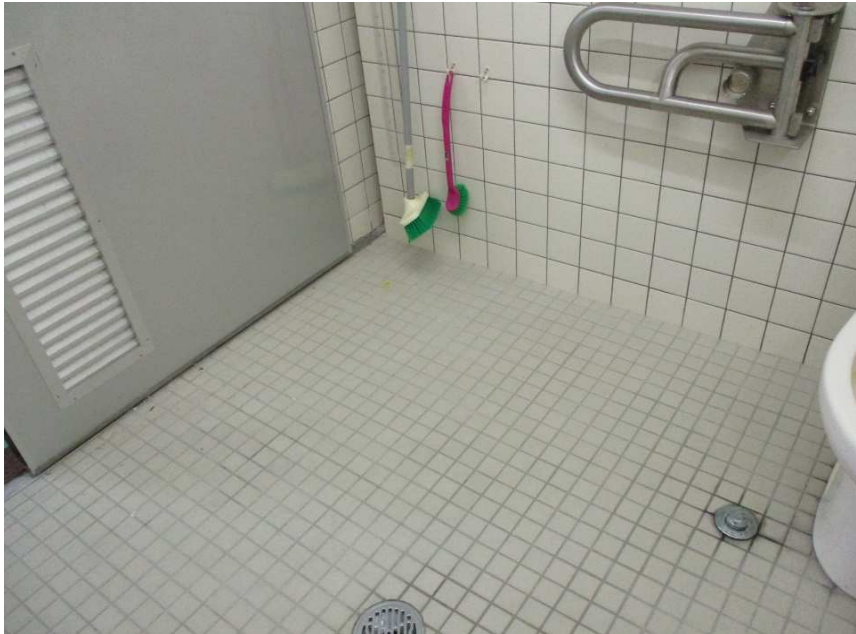
**採取位置**

無検出

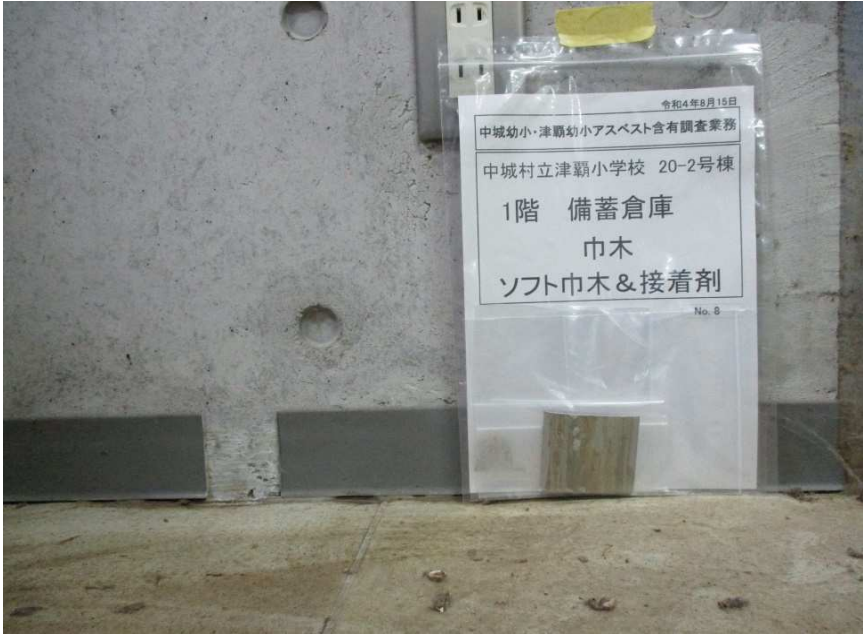
| 採取位置 |

| クリンタイルを含有 |
| 0.1～5% |

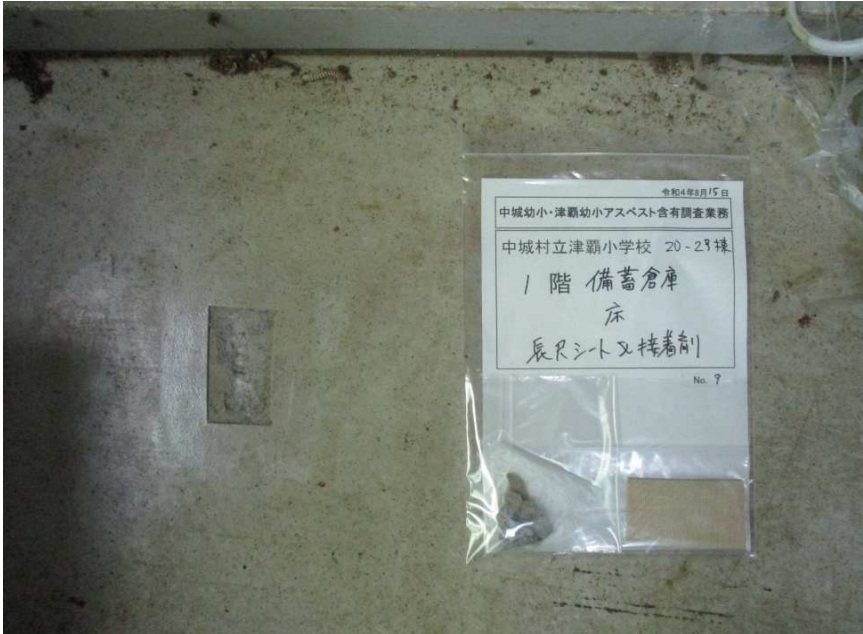
| 採取位置 |

| 無検出 |

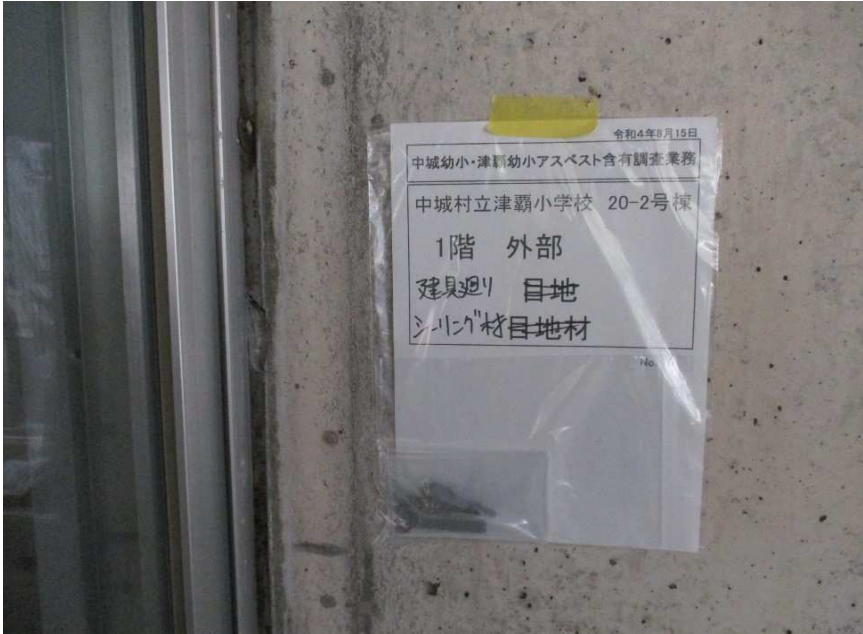
| 採取位置 |

| 無検出 |

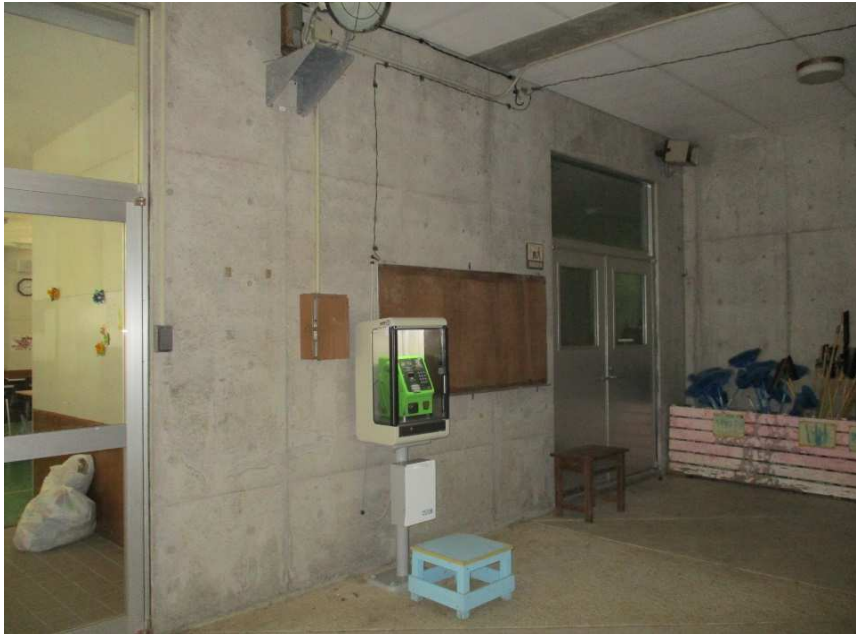
8165

無検出

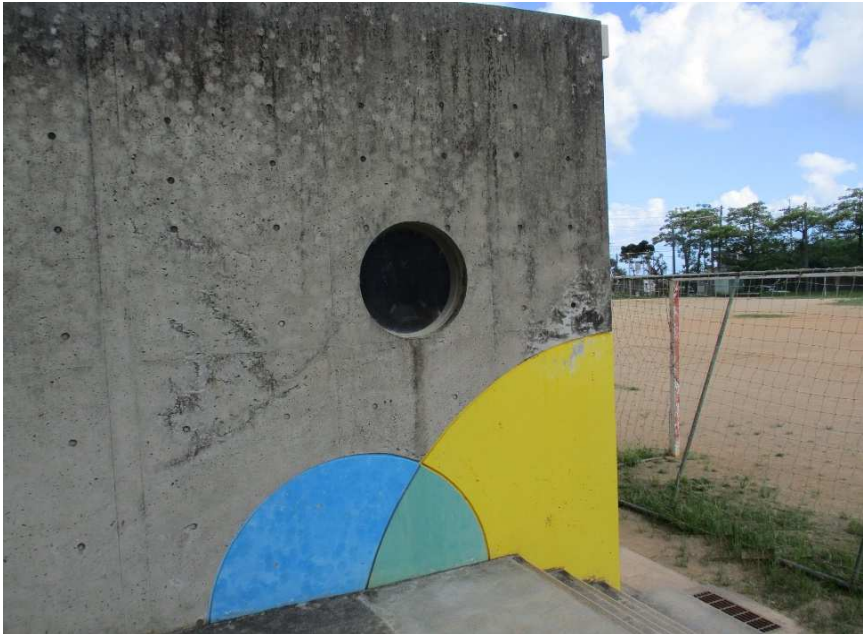
| 8167 |

| クリンタイルを含有 |
| 0.1～5% |

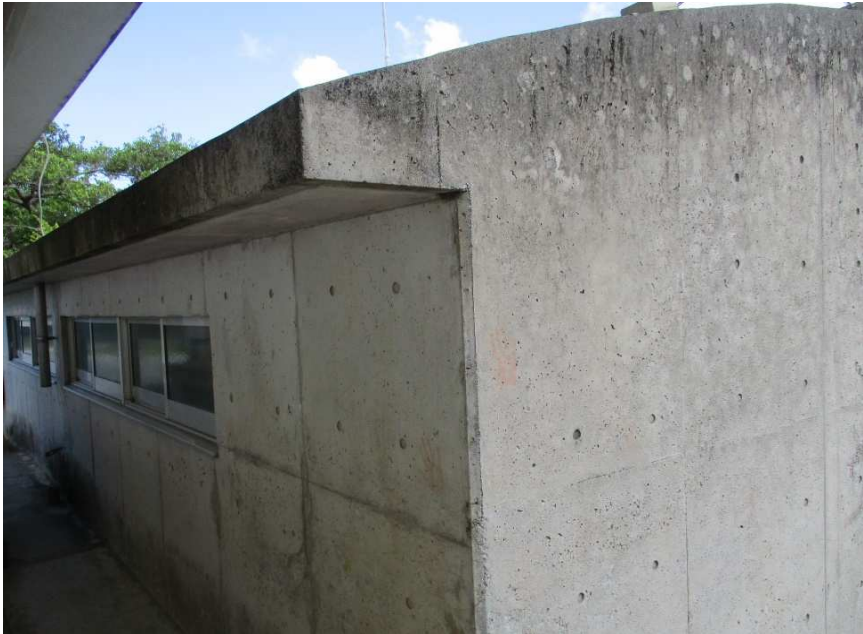
| 8168 |

| クリンタイトルを含有 |
| 0.1～5% |

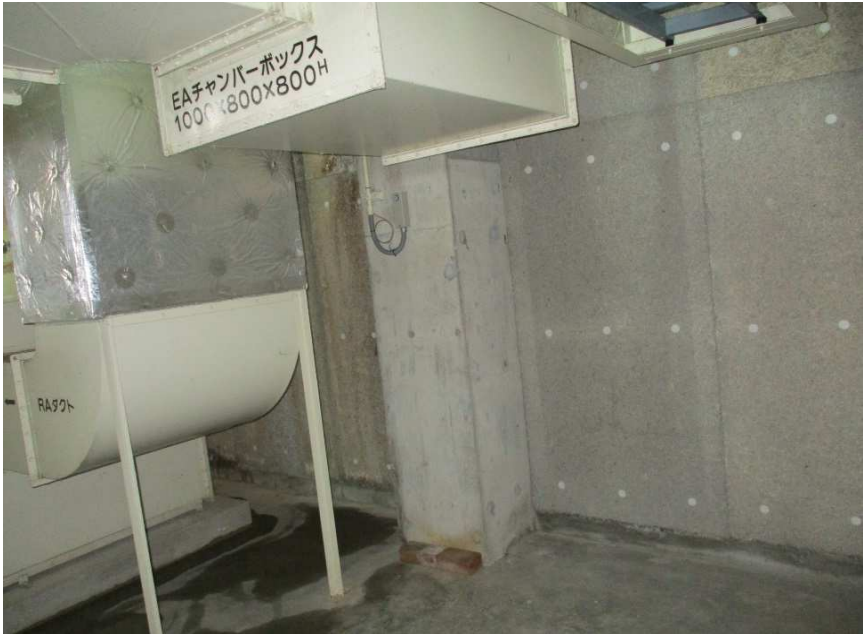
| 8171 |

| クリンタイトルを含有 |
| 0.1～5% |

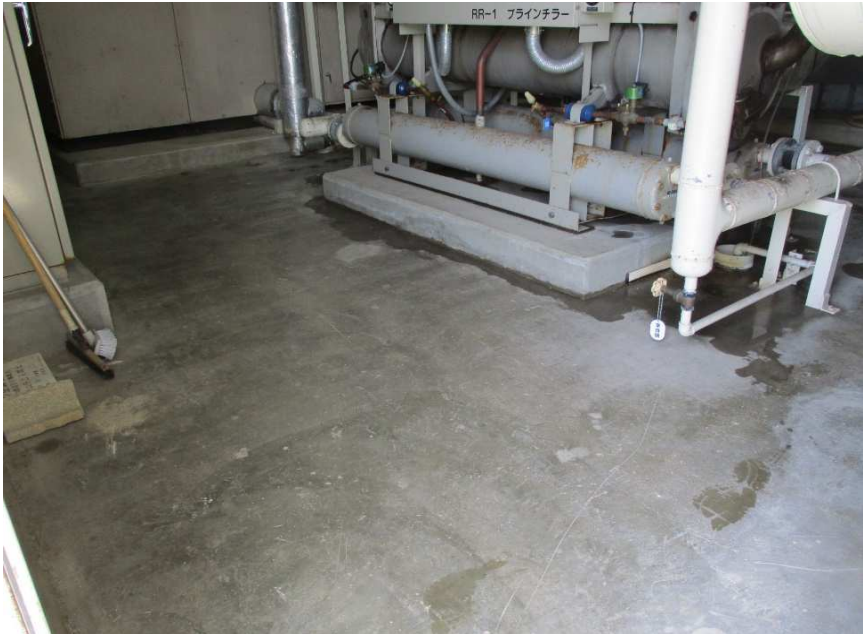
| 8172 |

| クリンタイルを含有 |
| 0.1～5% |

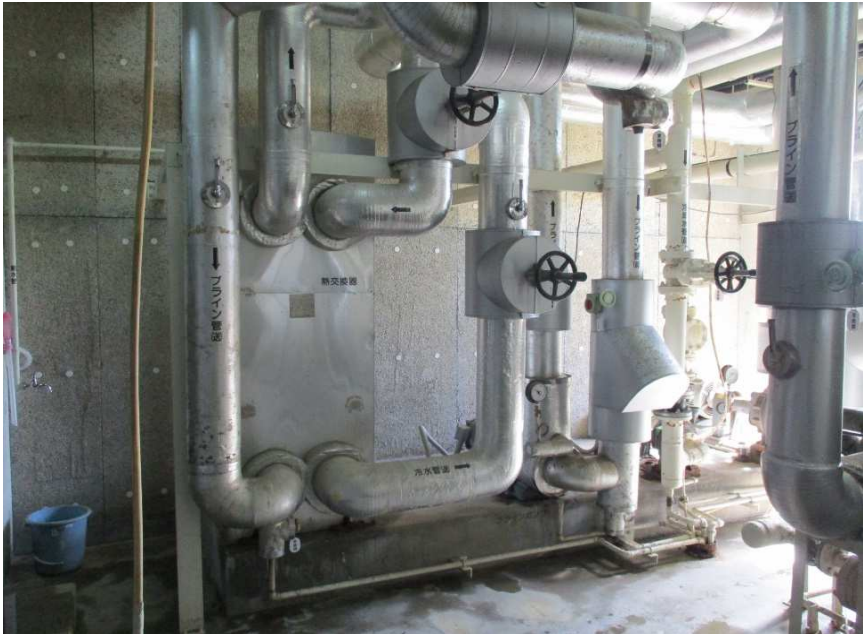
| 8174 |

| 無検出 |

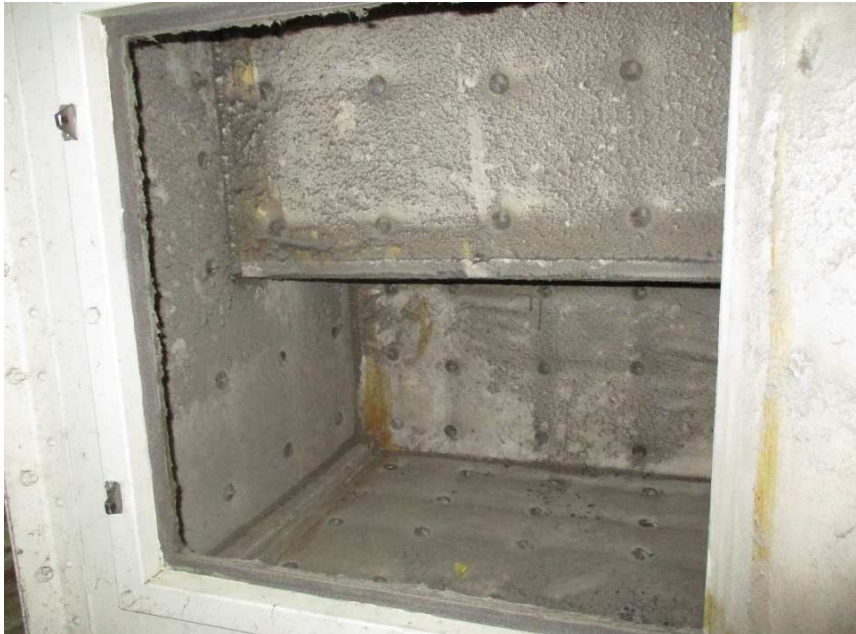
8175

無検出
