【報告書番号】
第22-B3326号

【建物名称】
中城村立津覇小学校
23号棟

令和4年7月9日
中城村立津覇小学校・幼稚園
アスベスト調査委託業務

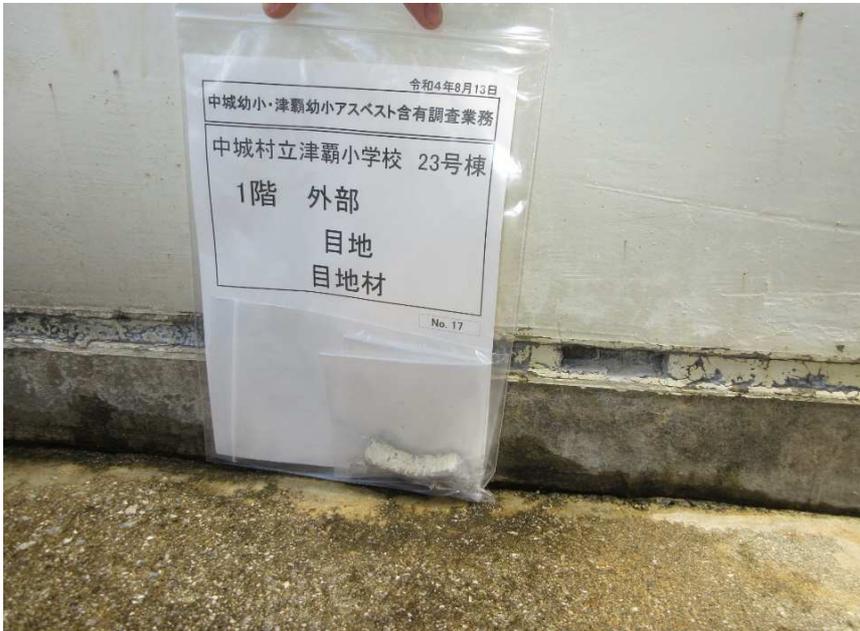
【撮影状況】
採取位置

【分析結果】
クリンタイトルを含有
0.1~5%

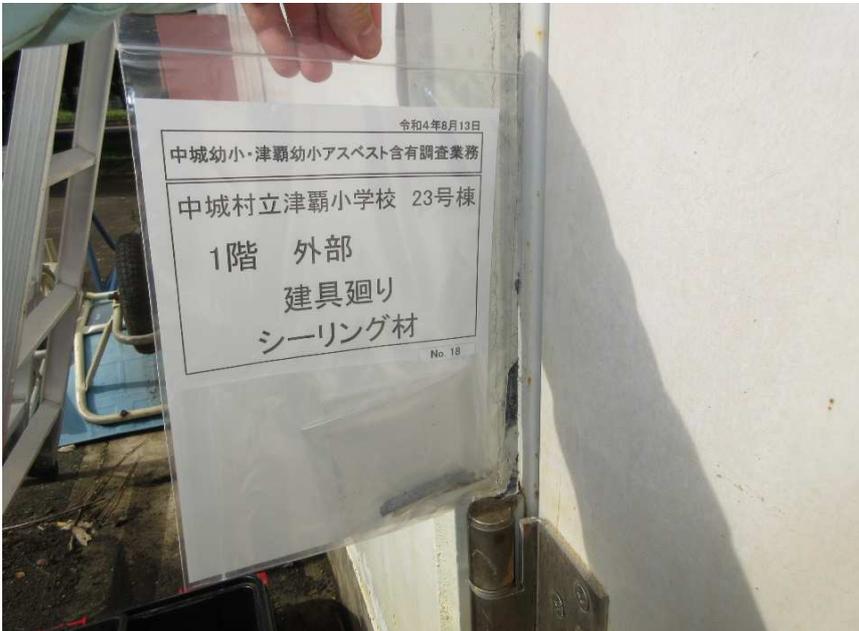
【撮影状況】
採取位置

【分析結果】
無検出

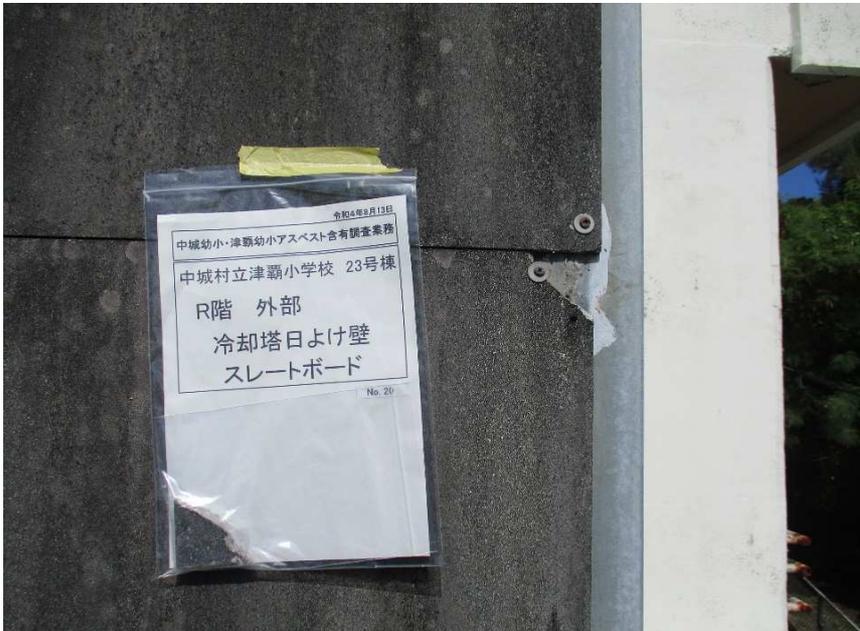
【撮影状況】
採取位置

【分析結果】
クリンタイトルを含有
5~50%

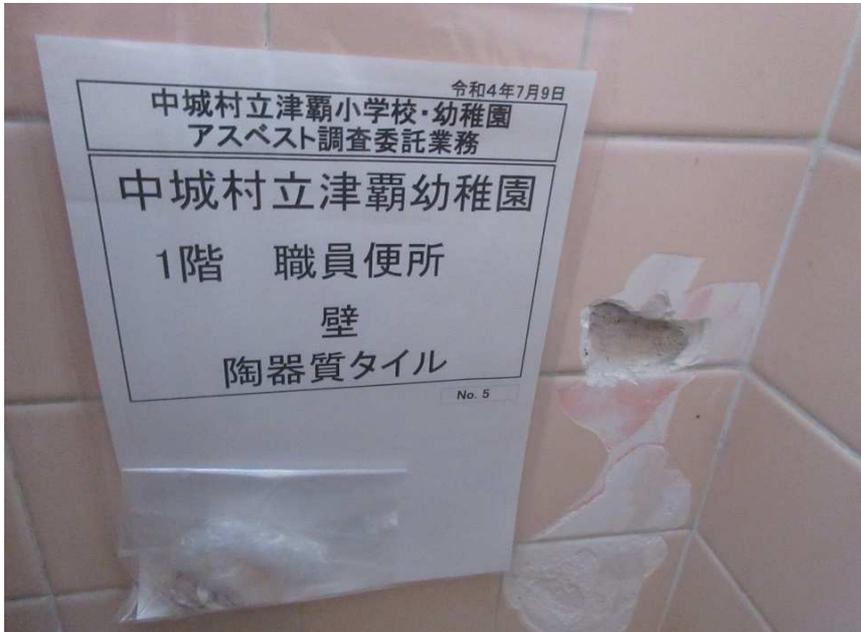
【撮影状況】
採取位置

【分析結果】
無検出

中城村立津覇幼稚園
1階 職員便所
壁
陶器質タイル
No. 5

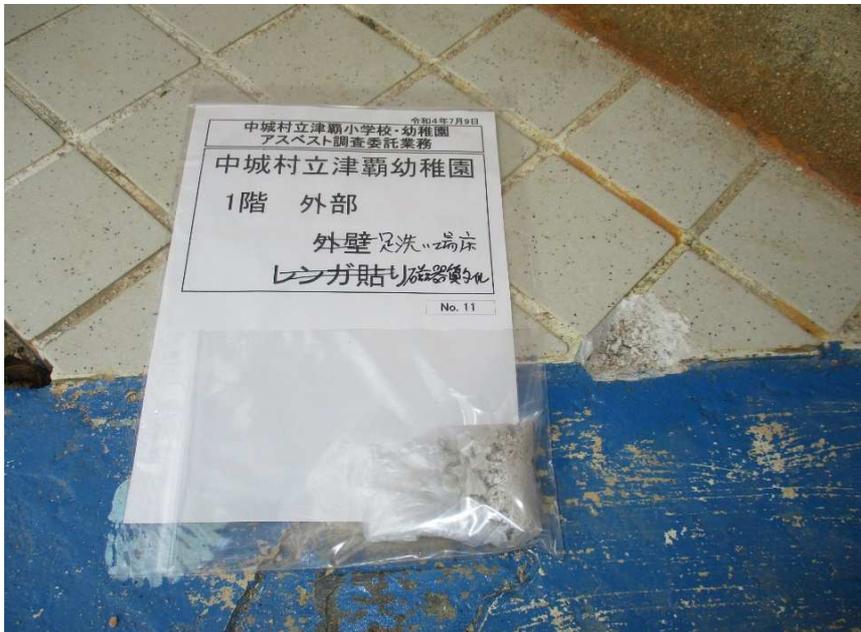
【撮影状況】
採取位置

【分析結果】
無検出

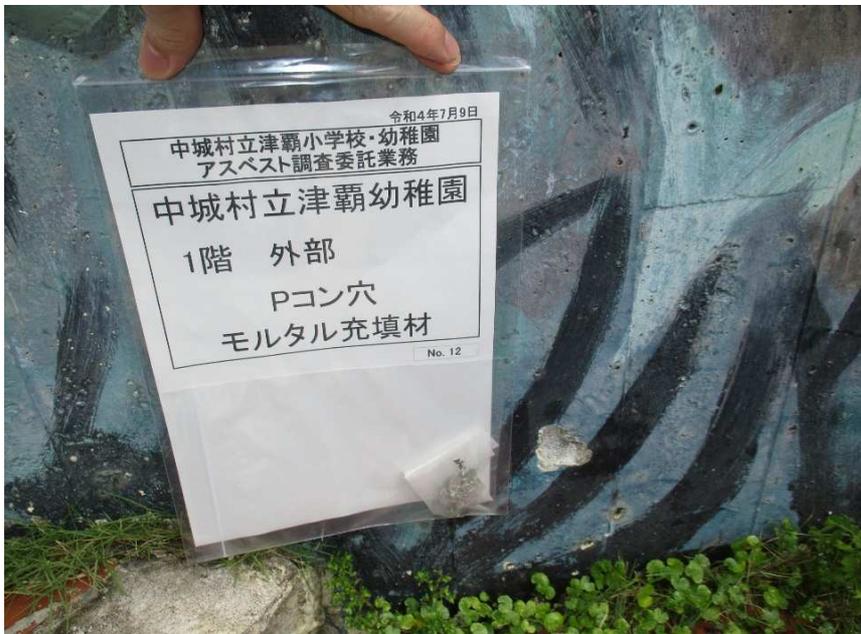
【撮影状況】
採取位置

【分析結果】
無検出

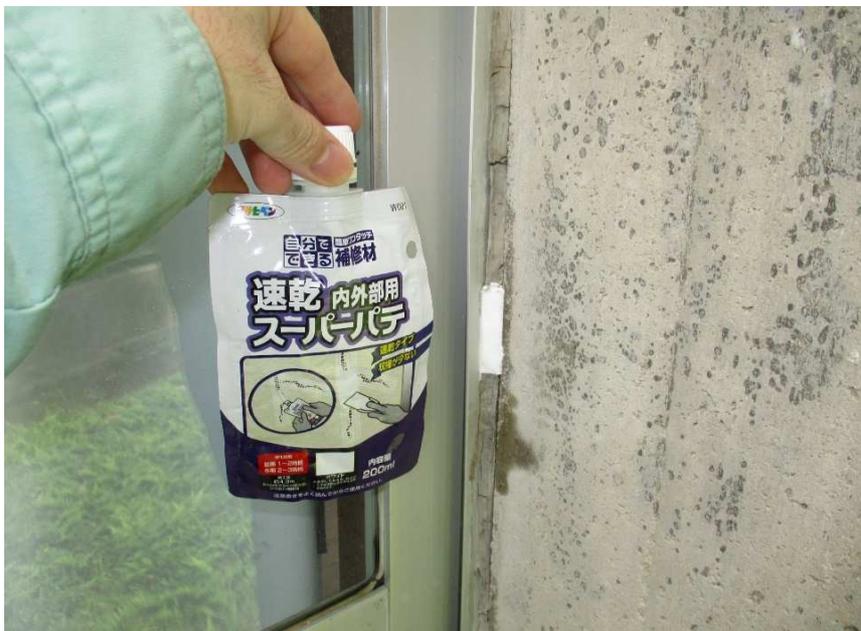
【撮影状況】
採取状況

【分析結果】
クリンタイトルを含有
0.1~5%

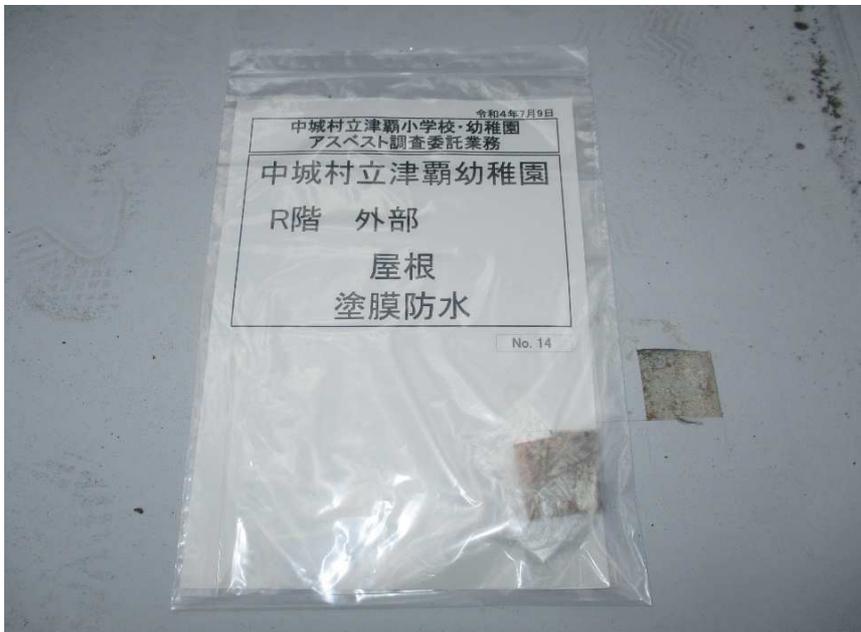
採取位置

無検出

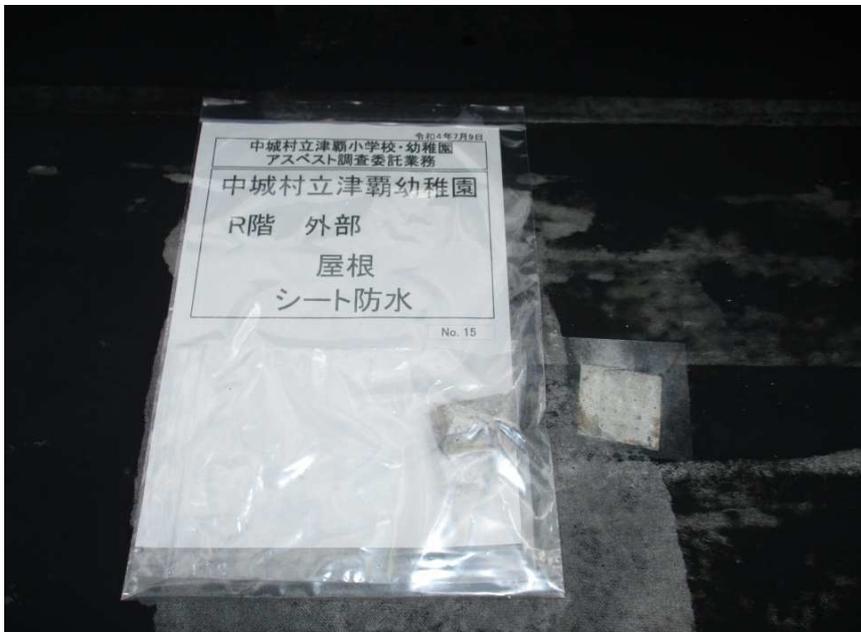
採取位置

無検出

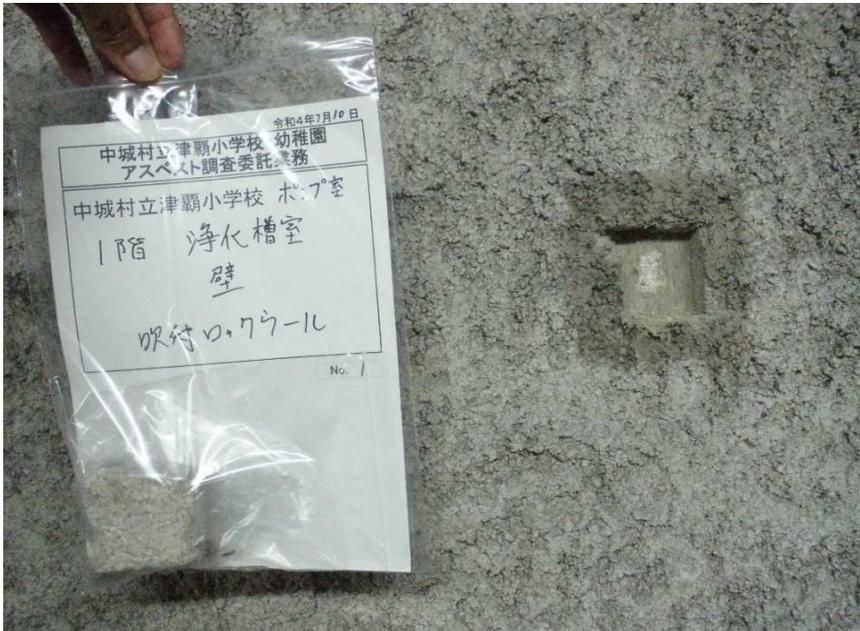
【撮影状況】
採取位置

【分析結果】
無検出

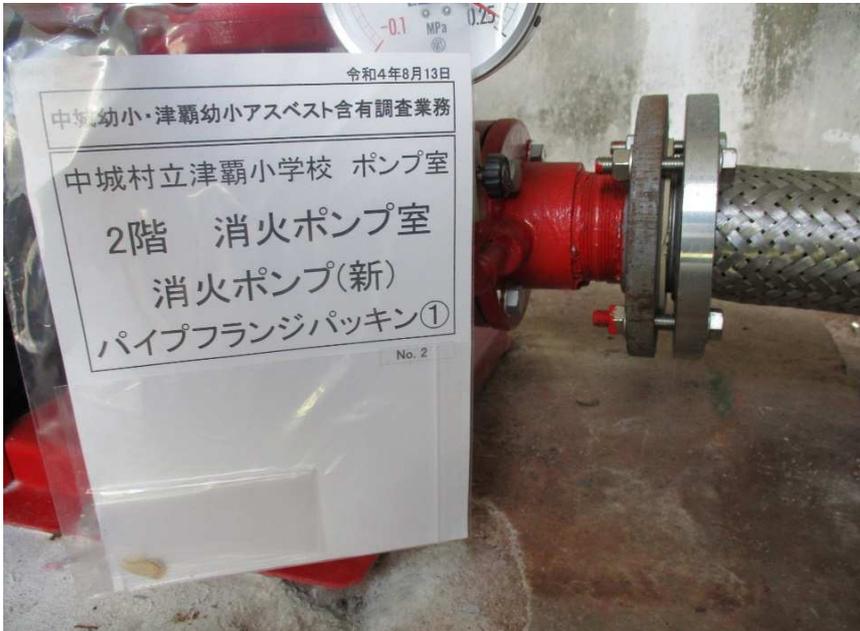
【撮影状況】
採取位置

【分析結果】
無検出

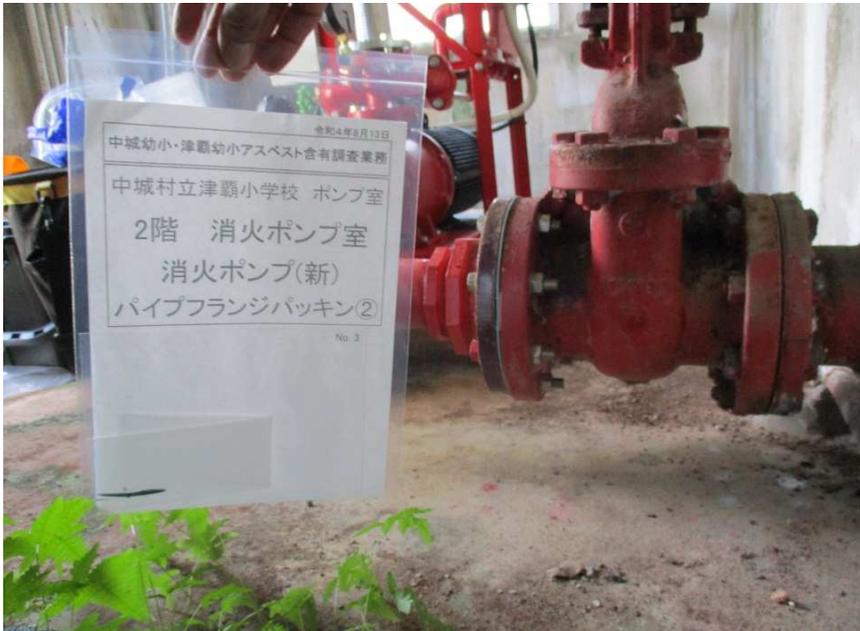
【撮影状況】
採取位置

【分析結果】
無検出

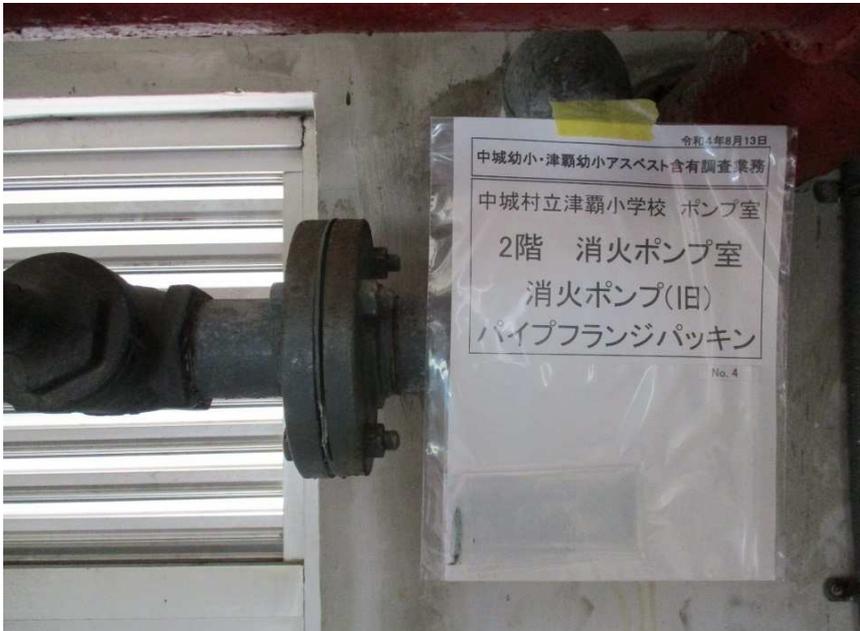
【撮影状況】
採取位置

【分析結果】
クリンタイトルを含有
5~50%

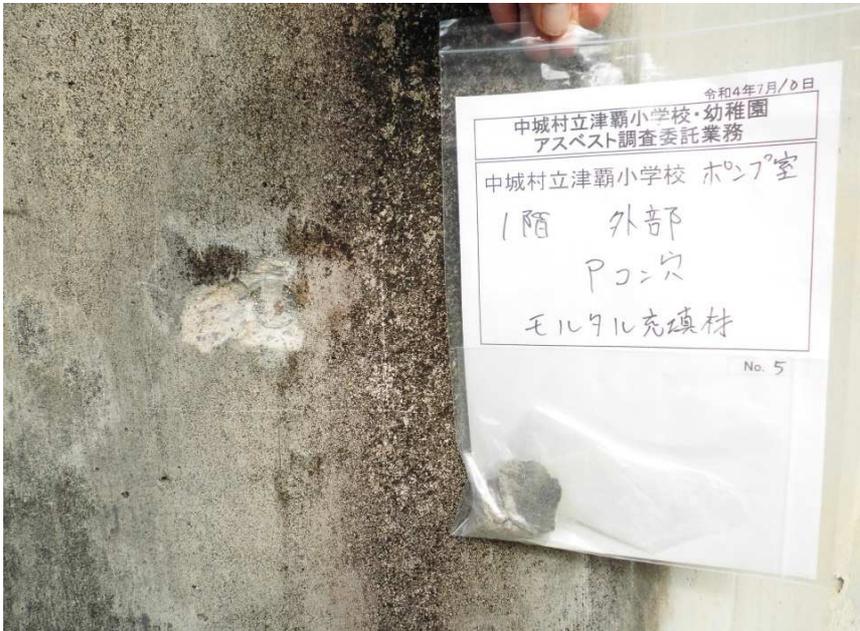
【撮影状況】
採取位置

【分析結果】
クリンタイトルを含有
0.1~5%

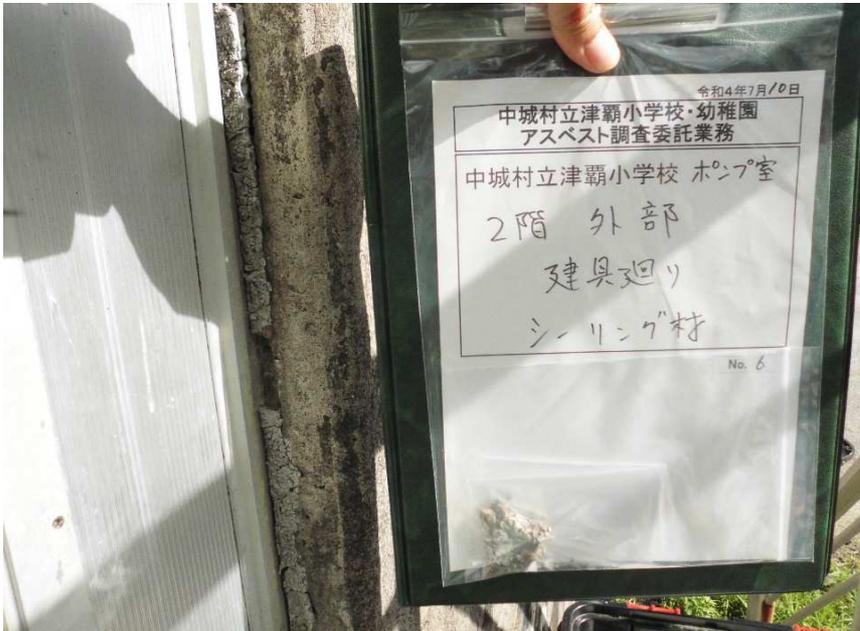
【撮影状況】
採取位置

【分析結果】
クリンタイトルを含有
0.1~5%

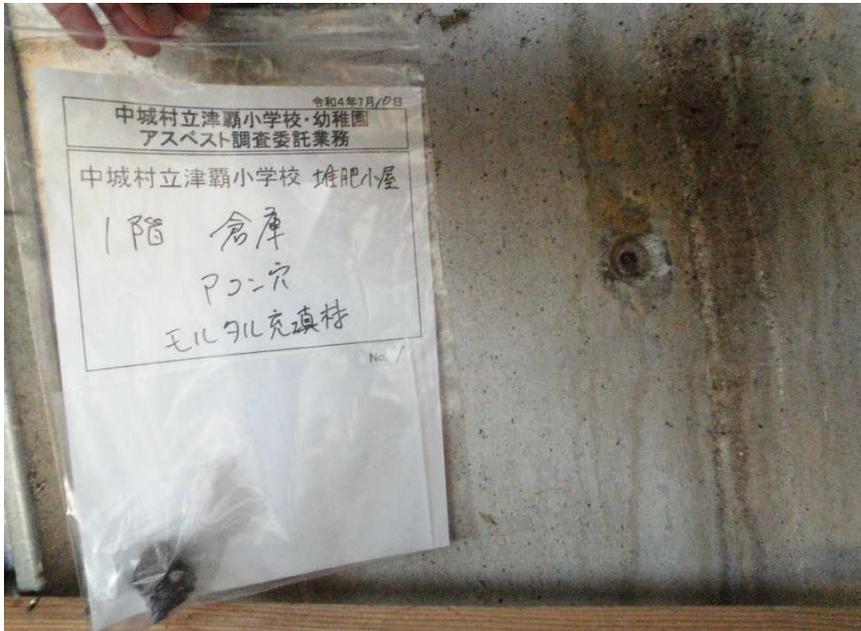
採取位置

無検出

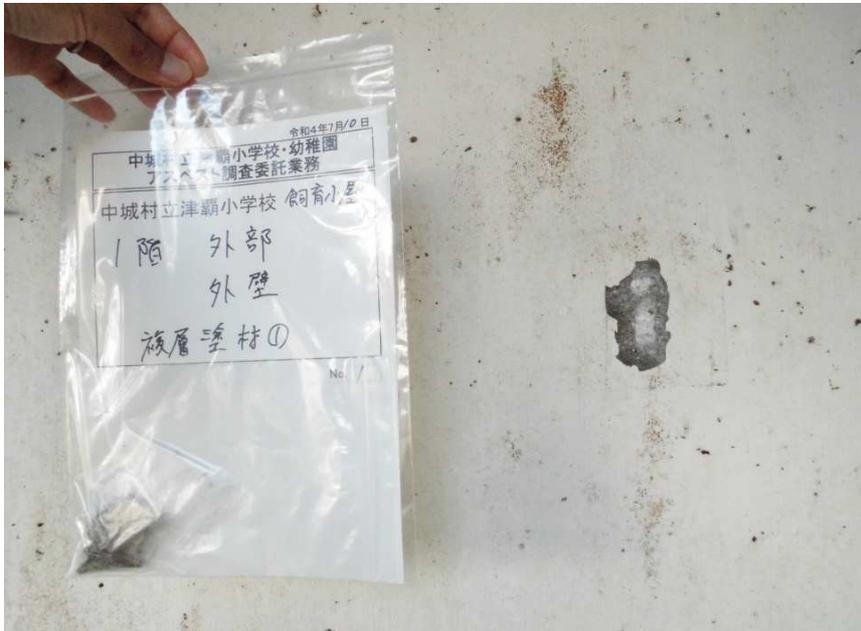
【撮影状況】
採取位置

【分析結果】
無検出

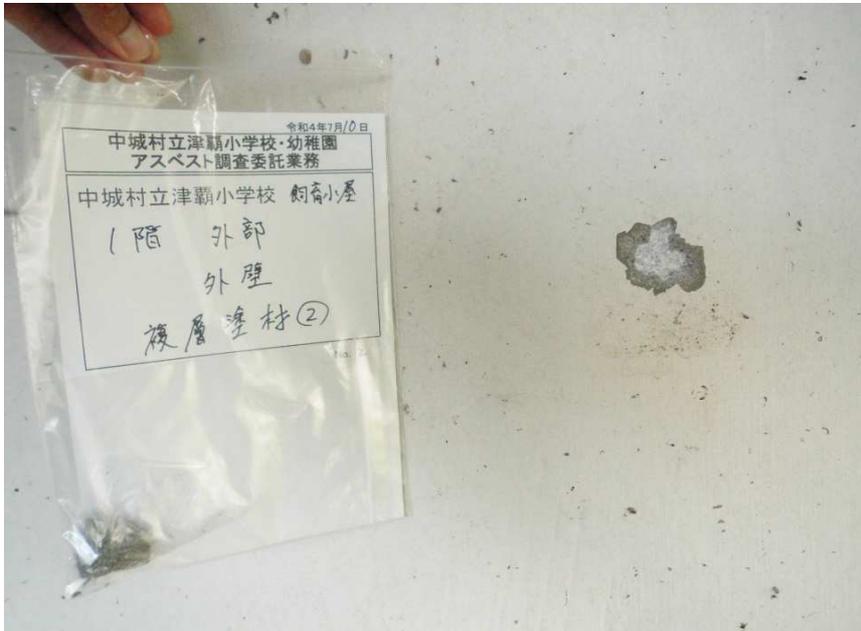
【撮影状況】
採取位置

【分析結果】
無検出

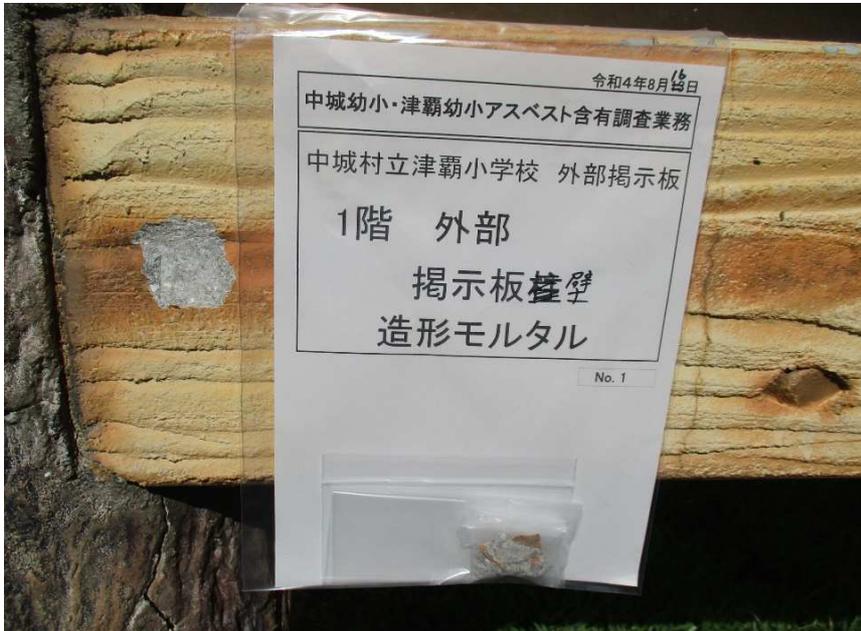
【撮影状況】
採取位置

【分析結果】
無検出

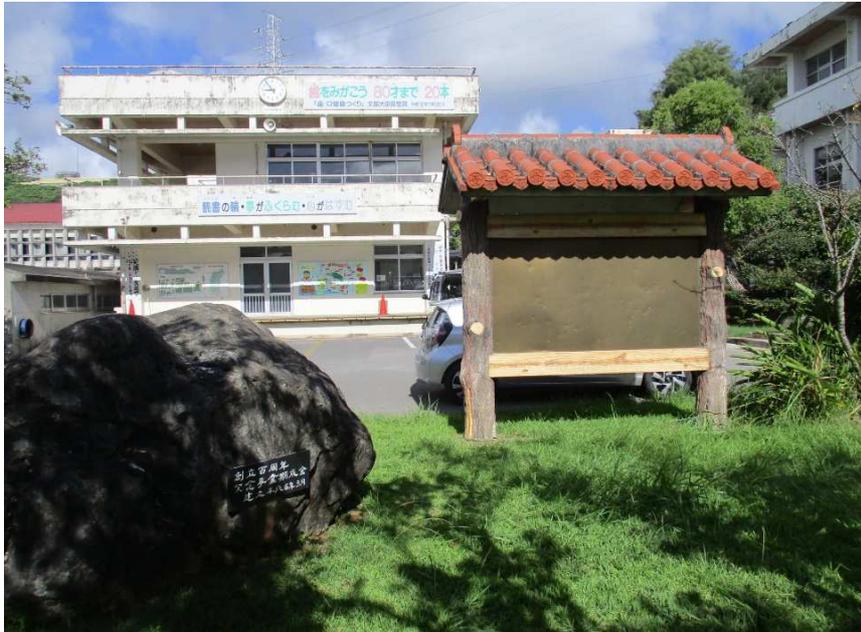
【撮影状況】
採取位置

【分析結果】
無検出
